COMUNE DI AREZZO

Piano Strutturale
2019

B1 Relazione illustrativa - Indagini geologiche e idrauliche

Allegato - Rilievi sezioni d'alveo e opere di attraversamento

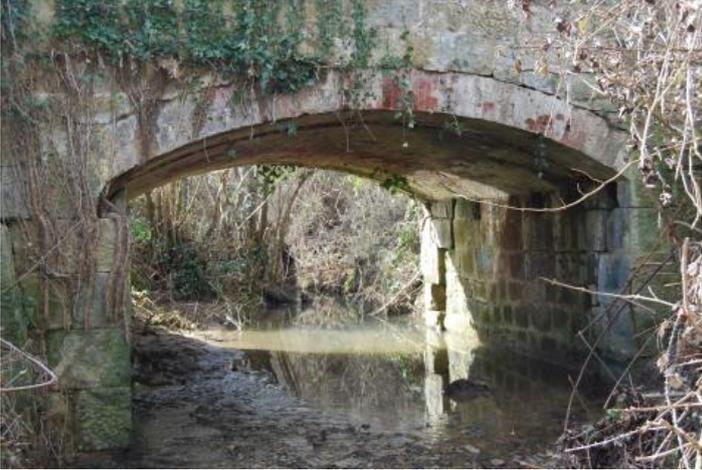
| Identificazione | |
|--|--|
| Vista d'insieme da valle del ponte | |

| Identificazione | |
|--|--|
| Descrizione | Attraversamento in muratura a sezione composta (piedritti verticali e volta ad arco ribassato). Presenta lesioni longitudinali nella volta di notevole entità, fenomeni deformativi e abbassamenti, oltre a lievi lesioni trasversali. |
