COMUNE DI AREZZO

Piano Strutturale

Indagini geologiche e idrauliche

Allegato - Rilievi sezioni d'alveo e opere di attraversamento

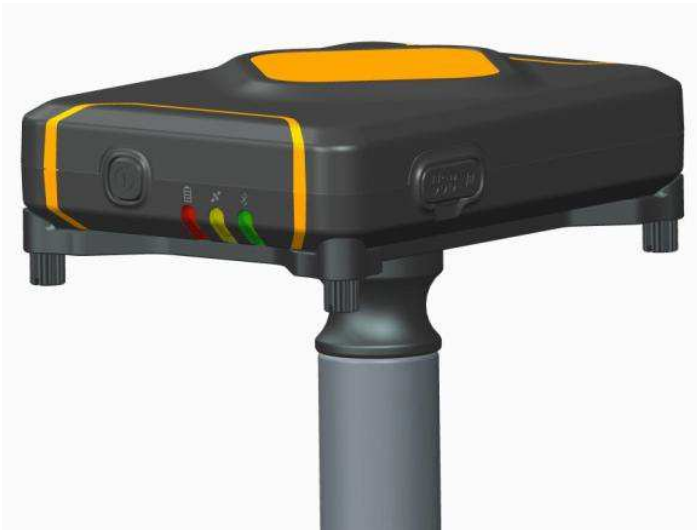
Il rilievo topografico è stato svolto tramite ricevitore satellitare GNSS (*Global Navigation Satellite System*) *Hi-Target Qbox 8 GIS data collector* (v. Figura 3-1) abbinato allo smartphone CUBOT King Kong dotato di sistema operativo Android (v. Figura 3-2). Il Qbox non rappresenta altro che l'antenna rover di rilievo dei satelliti operanti nella zona di riferimento; il rover è montato su una palina verticale estendibile, dotata di livella torica funzionale al mantenimento verticale dell'asta.

Figura 3-1 - Hi-Target Qbox 8 GIS data collector montato su palina

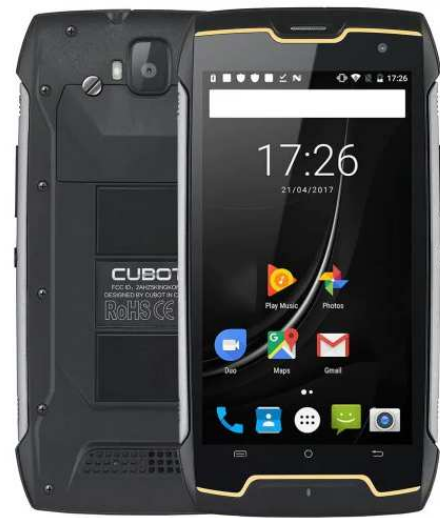
Figura 3-2 - Smartphone CUBOT King Kong

L'abbinamento allo smartphone è necessario per poter effettuare le correzioni RTK, che avvengono grazie alla presenza di una sim per la connessione dati all'interno dello smartphone. Il CUBOT King Kong e il rover comunicano tramite segnale bluetooth.

Sullo smartphone è installato il software Hi-Survey Road, funzionale all'impostazione dei parametri di connessione e di correzione e precisione dei dati. Tra i parametri impostabili è stato selezionato l'angolo di apertura che consente la ricezione di un certo numero di satelliti (nello studio in esame è stato impostato pari a 15).

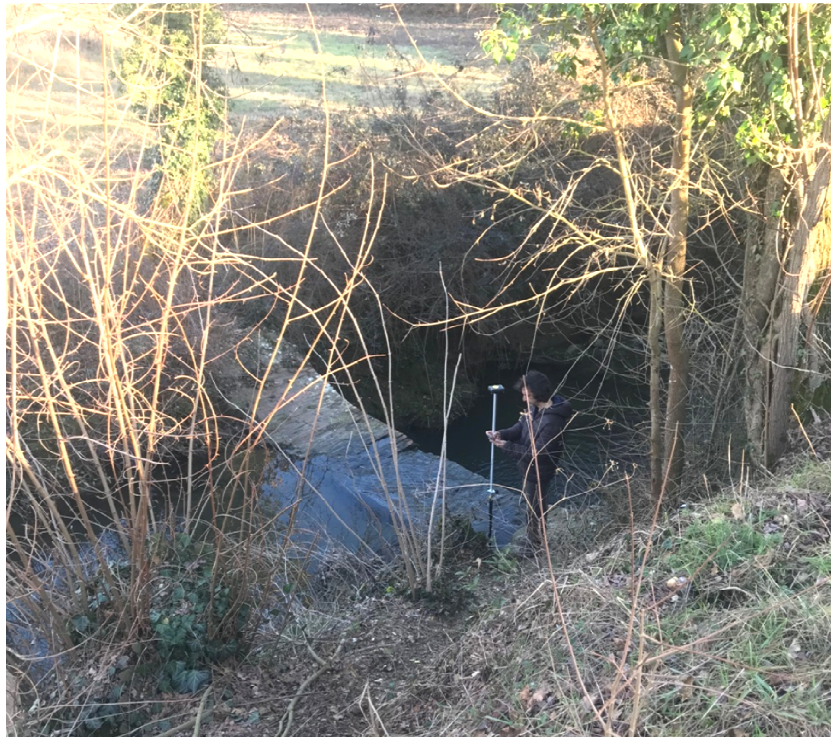
Figura 3 – fase operativa di rilievo in alveo

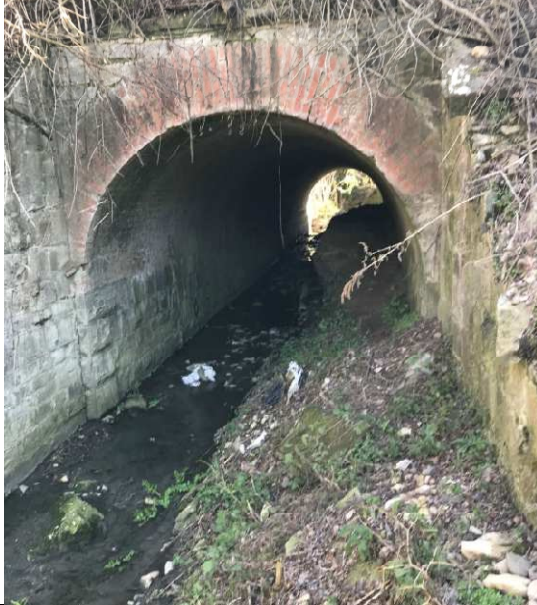
3 - Rio dell'Olmo

Identificazione	
Corso d'acqua attraversato	Rio dell'Olmo
Codice del Ponte/attraversamento	3
Descrizione	Attraversamento ferroviario di sezione composta: sui piedritti verticali si imposta un arco a tutto sesto; materiale: cls, rivestimento: pietra e laterizi.

Lunghezza dell'attraversamento (m)	12.00
Ingombro complessivo dell'opera di attraversamento (m)	3.00
Altezza opera da intradosso (h_i) [m]	2.50
Altezza opera complessiva (h_e) [m]	4.50
Altezza parapetto/ringhiera (m)	1.00
Numero campate	1
Numero pile	NON PRESENTI
Descrizione delle pile	NON PRESENTI
Luce tra le pile	NON PRESENTI

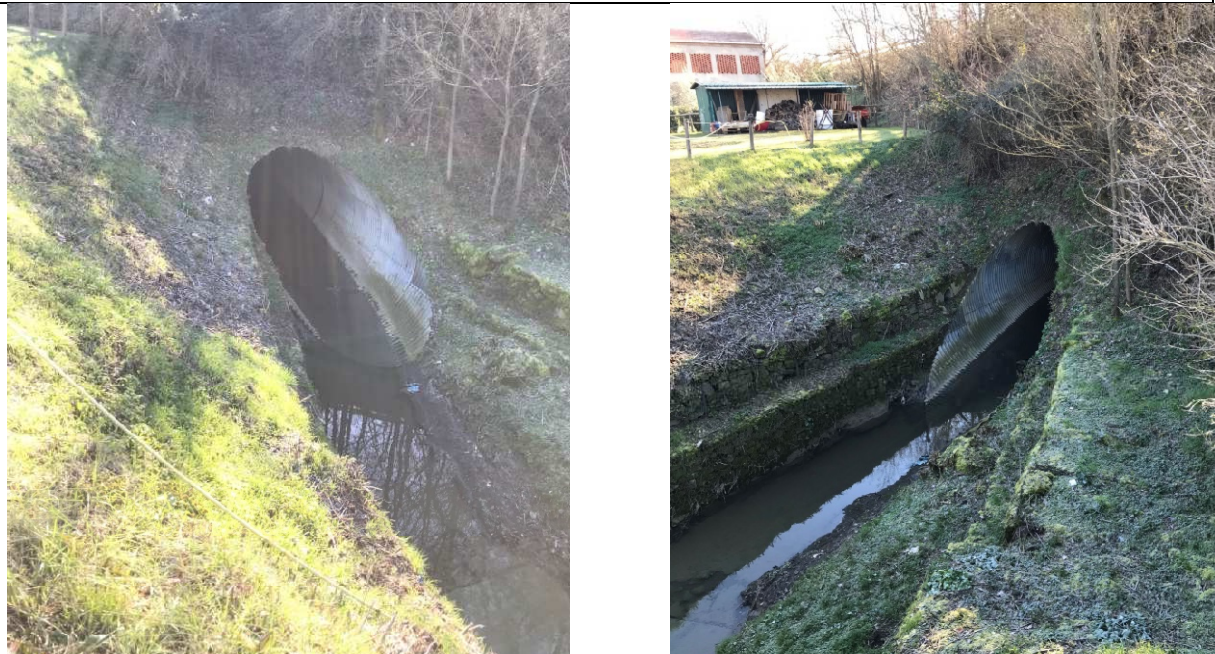
Identificazione	
Corso d'acqua attraversato	Il Fossatone
Codice del Ponte/attraversamento	54
Descrizione	Tubolare in acciaio di diametro 2.00 m

Lunghezza dell'attraversamento (m)	12.00
Ingombro complessivo dell'opera di attraversamento (m)	2.00
Altezza opera da intradosso (h_i) [m]	2.00
Altezza opera complessiva (h_e) [m]	6.00
Altezza parapetto/ringhiera (m)	1.50
Numero campate	1
Numero pile	NON PRESENTI
Descrizione delle pile	NON PRESENTI
Luce tra le pile	NON PRESENTI

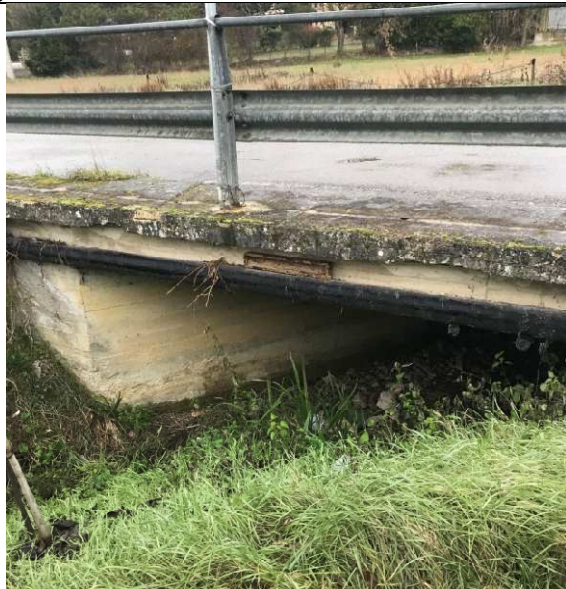
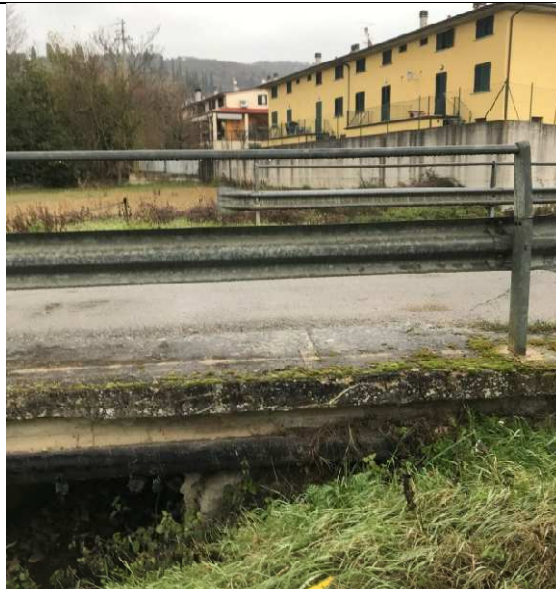
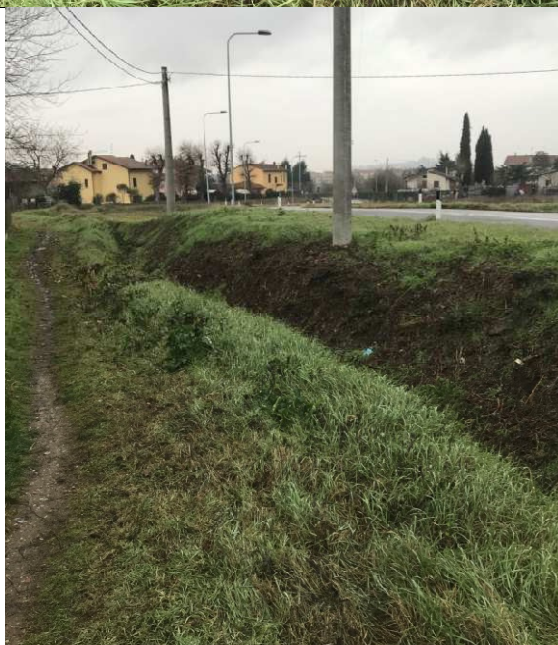
Identificazione	
Corso d'acqua attraversato	Borro delle Vinacce
Codice del Ponte/attraversamento	56
Descrizione	Attraversamento di sezione rettangolare in cls.

Lunghezza dell'attraversamento (m)	7.00
Ingombro complessivo dell'opera di attraversamento (m)	3.50
Altezza opera da intradosso (hi) [m]	1.60
Altezza opera complessiva (he) [m]	2.00
Altezza parapetto/ringhiera (m)	1.10 – GUARD RAIL
Numero campate	1
Numero pile	0
Descrizione delle pile	NON PRESENTI
Luce tra le pile	NON PRESENTI

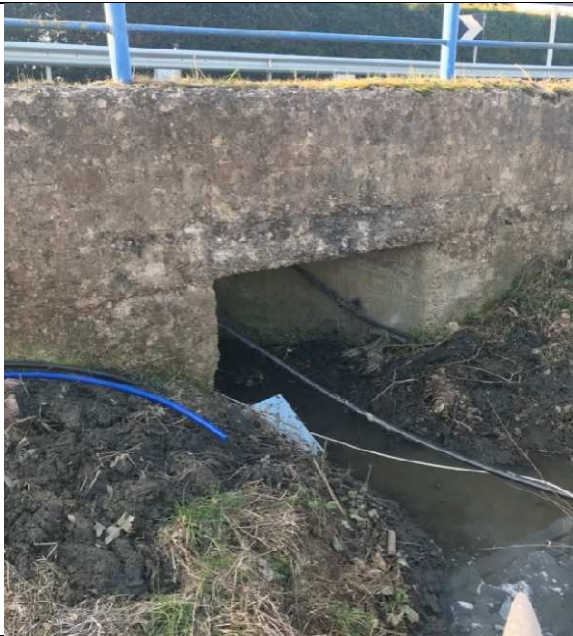
Identificazione	
Corso d'acqua attraversato	Affluente Rio Rigutino
Codice del Ponte/attraversamento	125
Descrizione	Innesto di un tratto tombato (sezione rettangolare in cls)
Immagini

Caratteristiche geometriche	
Lunghezza dell'attraversamento (m)	Sconosciuta
Ingombro complessivo dell'opera di attraversamento (m)	1.50
Altezza opera da intradosso (h_i) [m]	0.70
Altezza opera complessiva (h_e) [m]	2.20
Altezza parapetto/ringhiera (m)	1.00
Numero campate	1
Numero pile	NON PRESENTI
Descrizione delle pile	NON PRESENTI
Luce tra le pile	NON PRESENTI

Caratteristiche morfologiche dell'alveo	
Tipo alveo attuale	Canale artificiale monocursale rettilineo debolmente inciso su coltri colluvio-alluvionali.
Evoluzione planimetrica del tratto di corso d'acqua (fenomeni pregressi, tendenza attuale)	L'evoluzione planimetrica appare tendenzialmente stabile, così come osservato da rilievo geomorfologico in sito e osservazioni diacroniche su ortofoto.
Stabilità del fondo alveo (fenomeni pregressi, tendenza attuale)	Il fondo dell'alveo evidenzia una tendenza all'accumulo alluvionale. Non si rilevano fenomeni di scalzamento alla base della struttura.
Granulometria alveo (rilievi diretti, da sopralluogo)	Depositi alluviali costituiti da sabbie immerse in una matrice limo-argillosa
Presenza di materiale vegetale in alveo	Vegetazione con bassa densità che, al momento del rilievo, non costituisce fattore di potenziale occlusione dell'attraversamento.

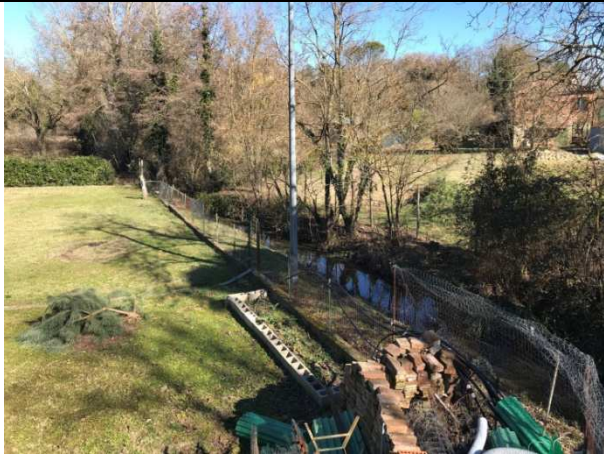
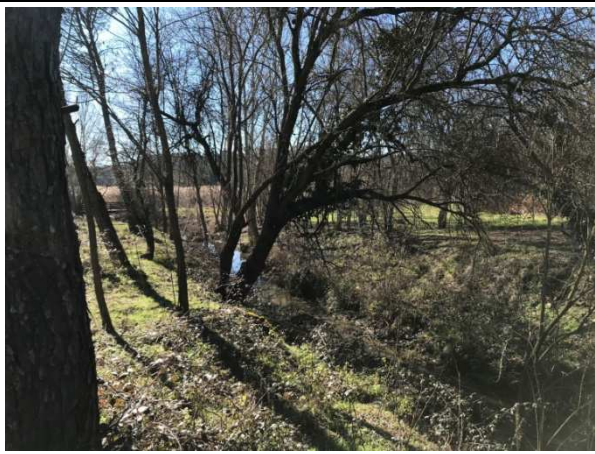
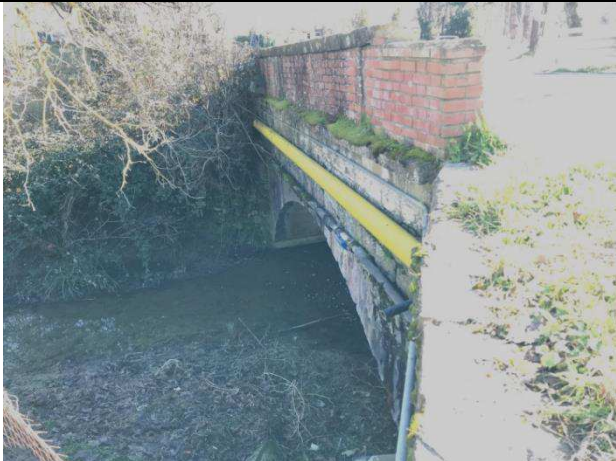
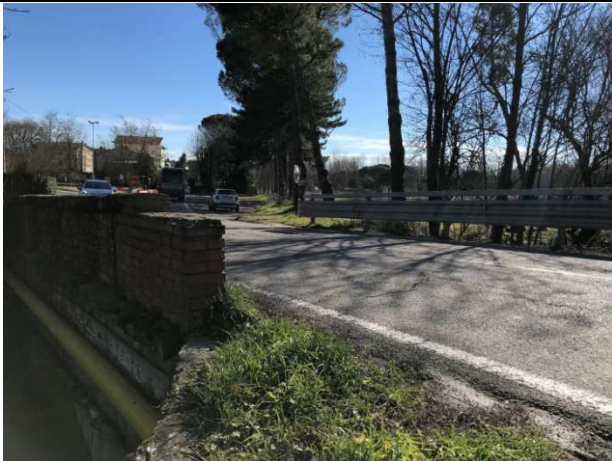
132 – Fosso dell'Ontaneto

Identificazione	
Corso d'acqua attraversato	FOSSO DELL'ONTANETO
Codice del Ponte/attraversamento	132
Descrizione	Attraversamento di forma semicircolare in cls rivestito in pietra.
Immagini

Sezione di monte	Ingombro dell'opera
Caratteristiche geometriche	
Lunghezza dell'attraversamento (m)	8.00
Ingombro complessivo dell'opera di attraversamento (m)	7.00
Altezza opera da intradosso (h_i) [m]	2.20
Altezza opera complessiva (h_e) [m]	3.20
Altezza parapetto/ringhiera (m)	0.60 (muretto a monte); 0.60 (guard rail a valle)
Numero campate	1
Numero pile	NON PRESENTI
Descrizione delle pile	NON PRESENTI
Luce tra le pile	NON PRESENTI
Caratteristiche morfologiche dell'alveo	
Tipo alveo attuale	Corso d'acqua monocursale, affluente in dx del Fiume Arno, ad andamento rettilineo debolmente inciso su coltri alluvionali.
Evoluzione planimetrica del tratto di corso d'acqua (fenomeni pregressi, tendenza attuale)	L'evoluzione planimetrica appare tendenzialmente stabile, così come osservato da rilievo geomorfologico in sito e osservazioni diacroniche su ortofoto.

Stabilità del fondo alveo (fenomeni pregressi, tendenza attuale)	Il fondo dell'alveo evidenzia una tendenza all'accumulo alluvionale connesso con la vicina presenza dell'innesto col Fiume Arno e lo sviluppo a partire dall'attraversamento, dello sviluppo di una conoide alluvionale attiva. Non si rilevano fenomeni di scalzamento alla base

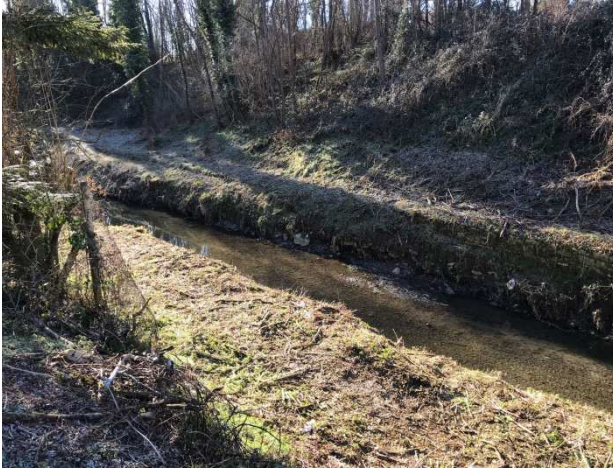
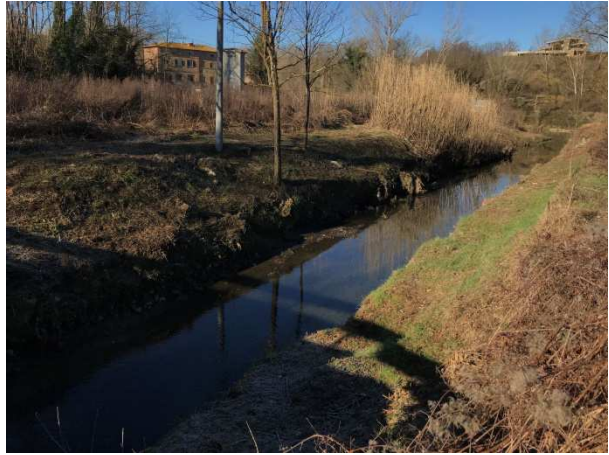
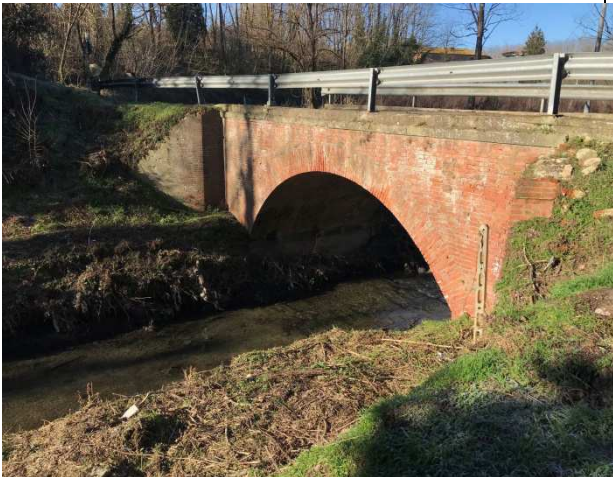
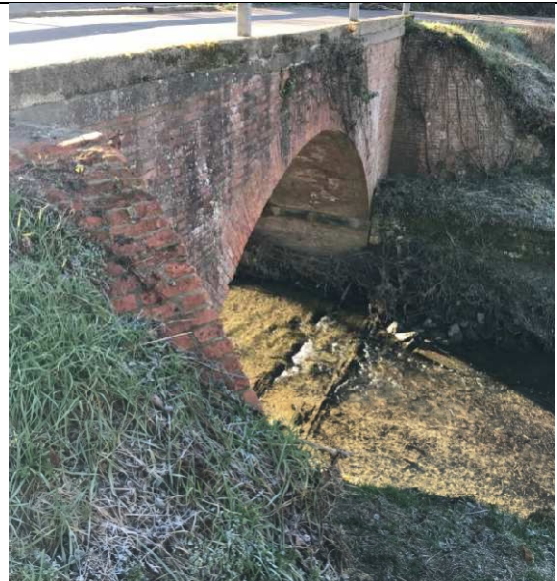
Identificazione	
Corso d'acqua attraversato	Torrente Vingone
Codice del Ponte/attraversamento	138
Descrizione	Attraversamento in cls di sezione composta: piedritti verticali e arco a tutto sesto, rivestita in mattoni.

Caratteristiche geometriche	
Lunghezza dell'attraversamento (m)	4.00
Ingombro complessivo dell'opera di attraversamento (m)	6.00
Altezza opera da intradosso (h_i) [m]	4.00
Altezza opera complessiva (h_e) [m]	5.20
Altezza parapetto/ringhiera (m)	0.60
Numero campate	1
Numero pile	NON PRESENTI
Descrizione delle pile	NON PRESENTI
Luce tra le pile	NON PRESENTI

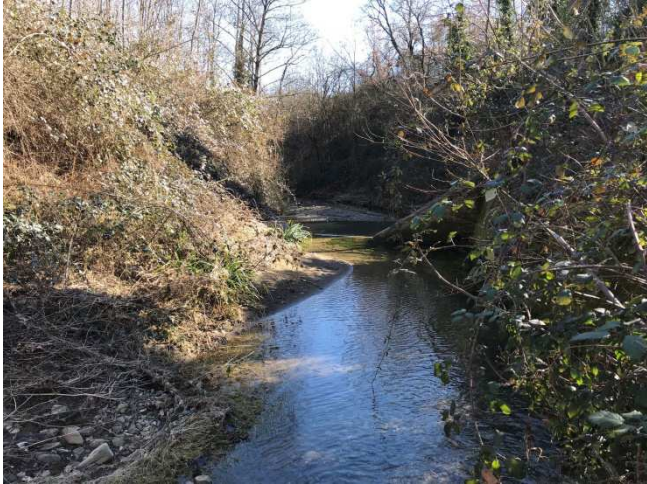
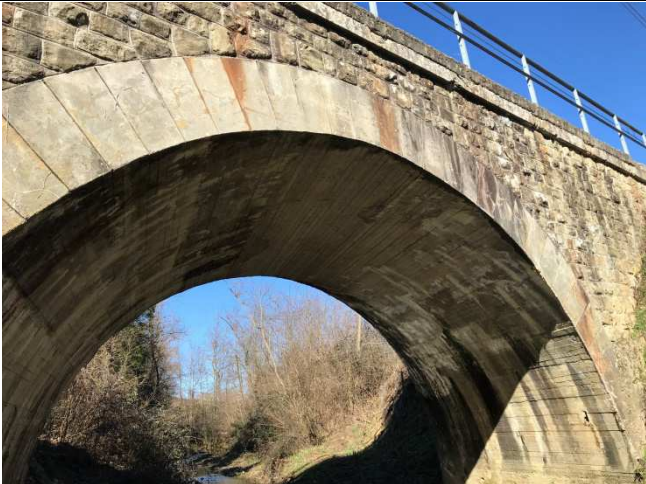
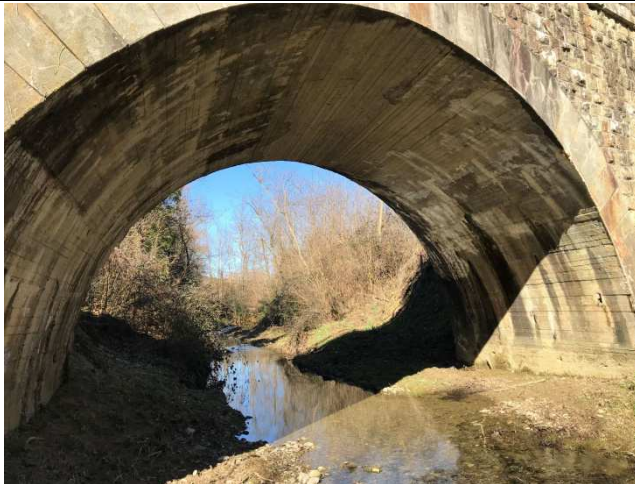
189 - Torrente Lota

Identificazione	
Corso d'acqua attraversato	Torrente Lota
Codice del Ponte/attraversamento	189
Descrizione	Attraversamento ferroviario, a sezione semicircolare in cls.
Immagini

Alveo a valle con traversa di forma trapezia

Ingombro dell'opera	Sezione di valle
Caratteristiche geometriche	
Lunghezza dell'attraversamento (m)	5.00
Ingombro complessivo dell'opera di attraversamento (m)	10.00
Altezza opera da intradosso (h_i) [m]	4.50
Altezza opera complessiva (h_e) [m]	6.00
Altezza parapetto/ringhiera (m)	0.80
Numero campate	1
Numero pile	NON PRESENTI
Descrizione delle pile	NON PRESENTI
Luce tra le pile	NON PRESENTI

Caratteristiche morfologiche dell'alveo	
Tipo alveo attuale	Corso d'acqua monoursale ad andamento sinuoso , fortemente inciso su coltri colluvio-alluvionali
Evoluzione planimetrica del tratto di	L'evoluzione planimetrica, così come osservato da rilievo geomorfologico in sito e osservazioni diacroniche su ortofoto, appare tendenzialmente stabile.

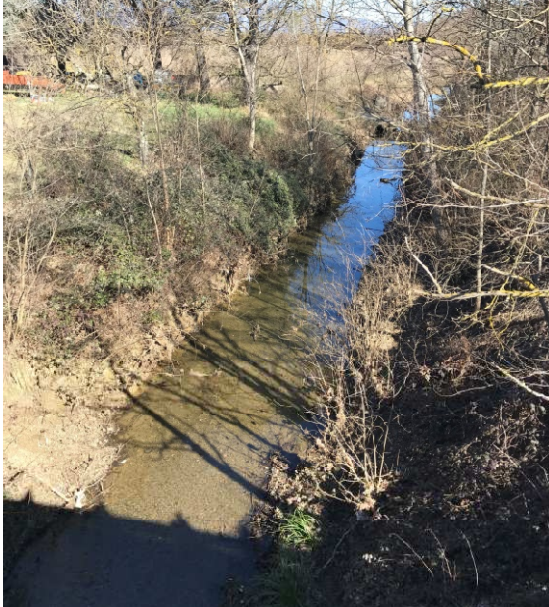
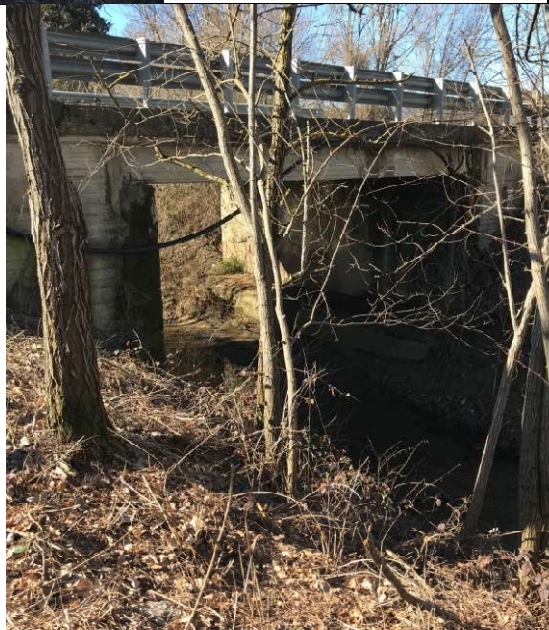
190 - Torrente Lota

Identificazione	
Corso d'acqua attraversato	Torrente Lota
Codice del Ponte/attraversamento	190
Descrizione	Attraversamento in cls di sezione rettangolare
Immagini

Caratteristiche geometriche	
Lunghezza dell'attraversamento (m)	9.00
Ingombro complessivo dell'opera di attraversamento (m)	8.00
Altezza opera da intradosso (h_i) [m]	4.30
Altezza opera complessiva (h_e) [m]	5.30
Altezza parapetto/ringhiera (m)	1.10
Numero campate	1
Numero pile	NON PRESENTI
Descrizione delle pile	NON PRESENTI
Luce tra le pile	NON PRESENTI

Caratteristiche morfologiche dell'alveo	
Tipo alveo attuale	Corso d'acqua monocursale ad andamento rettilineo, fortemente inciso su coltri colluvio-alluvionali
Evoluzione planimetrica del tratto di corso d'acqua (fenomeni pregressi, tendenza attuale)	L'evoluzione planimetrica, così come osservato da rilievo geomorfologico in sito e osservazioni diacroniche su ortofoto, appare tendenzialmente stabile.
Stabilità del fondo alveo (fenomeni pregressi, tendenza attuale)	Il fondo dell'alveo evidenzia una tendenza all'incisione del talveg e alla erosione spondale. Non si rilevano fenomeni di scalzamento alla base della struttura.
Granulometria alveo (rilievi diretti, da sopralluogo)	Depositi alluviali costituiti da sabbie e subordinate ghiaie e ciottoli immersi in una matrice limo-argillosa
Presenza di materiale vegetale in alveo	Vegetazione con bassa densità che, al momento del rilievo, non costituisce fattore di potenziale occlusione dell'attraversamento.

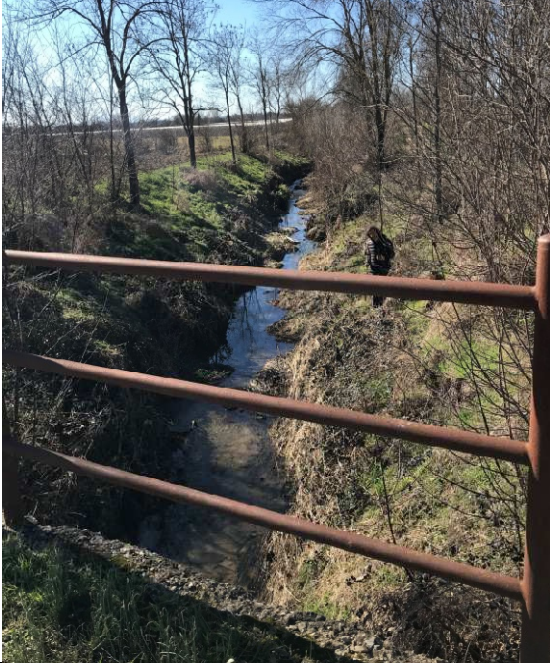
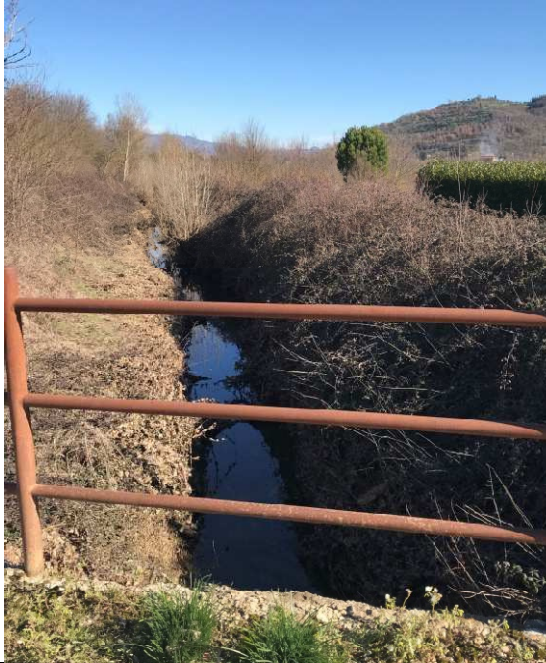
Identificazione	
Corso d'acqua attraversato	Torrente Lota
Codice del Ponte/attraversamento	191
Descrizione	Attraversamento di sezione rettangolare in cls.
Immagini

Sezione di valle
Caratteristiche geometriche	
Lunghezza dell'attraversamento (m)	4.20
Ingombro complessivo dell'opera di attraversamento (m)	8.00
Altezza opera da intradosso (h_i) [m]	3.50
Altezza opera complessiva (h_e) [m]	4.10
Altezza parapetto/ringhiera (m)	1.00
Numero campate	1
Numero pile	NON PRESENTI
Descrizione delle pile	NON PRESENTI
Luce tra le pile	NON PRESENTI

Caratteristiche morfologiche dell'alveo	
Tipo alveo attuale	Corso d'acqua monocursale ad andamento rettilineo , fortemente inciso su coltri colluvio-alluvionali
Evoluzione planimetrica del tratto di corso d'acqua (fenomeni pregressi, tendenza attuale)	L'evoluzione planimetrica, così come osservato da rilievo geomorfologico in sito e osservazioni diacroniche su ortofoto, appare tendenzialmente stabile.
Stabilità del fondo alveo (fenomeni pregressi, tendenza attuale)	Il fondo dell'alveo evidenzia una tendenza all'incisione del talveg e alla erosione spondale. Non si rilevano fenomeni di scalzamento alla base della struttura.
Granulometria alveo (rilievi diretti, da sopralluogo)	Depositi alluviali costituiti da sabbie e subordinate ghiaie e ciottoli immersi in una matrice limo-argillosa
Presenza di materiale vegetale in alveo	Vegetazione con bassa densità che, al momento del rilievo, non costituisce fattore di potenziale occlusione dell'attraversamento.

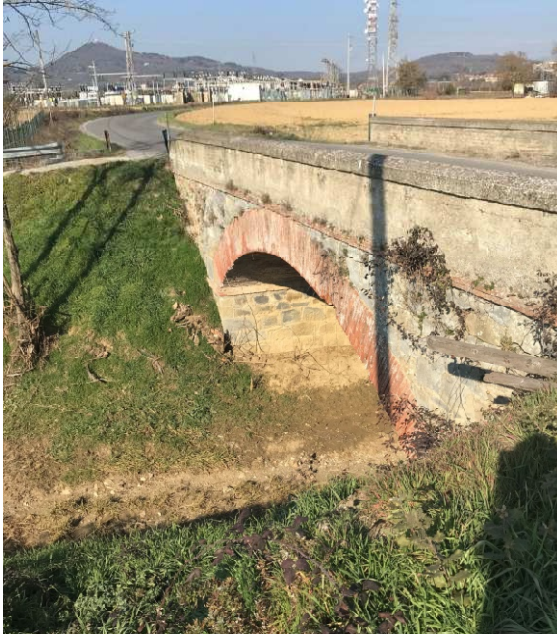
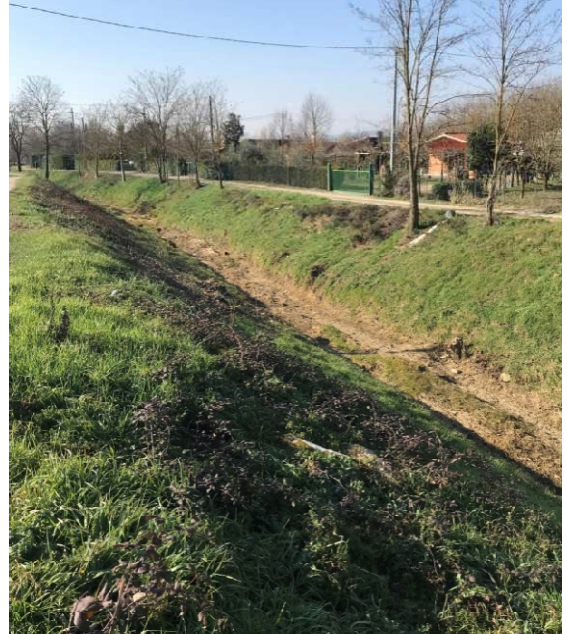
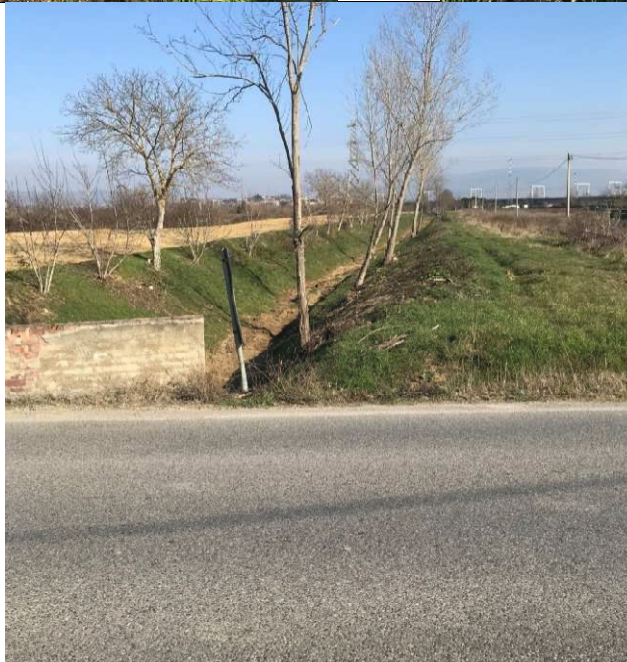
Identificazione	
Corso d'acqua attraversato	Torrente Lota
Codice del Ponte/attraversamento	192
Descrizione	Attraversamento a forma composta: su piedritti verticali si innesta un arco ribassato. Materiale: cls, rivestimento: pietra e laterizi.

Lunghezza dell'attraversamento (m)	5.00
Ingombro complessivo dell'opera di attraversamento (m)	7.00
Altezza opera da intradosso (h_i) [m]	2.70
Altezza opera complessiva (h_e) [m]	3.20
Altezza parapetto/ringhiera (m)	1.00
Numero campate	1
Numero pile	NON PRESENTI

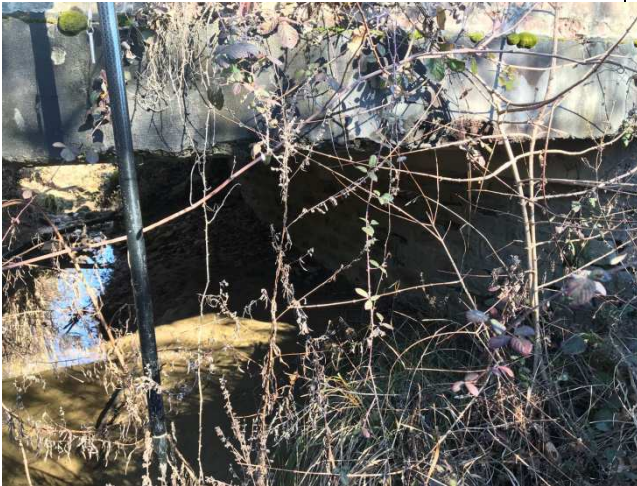
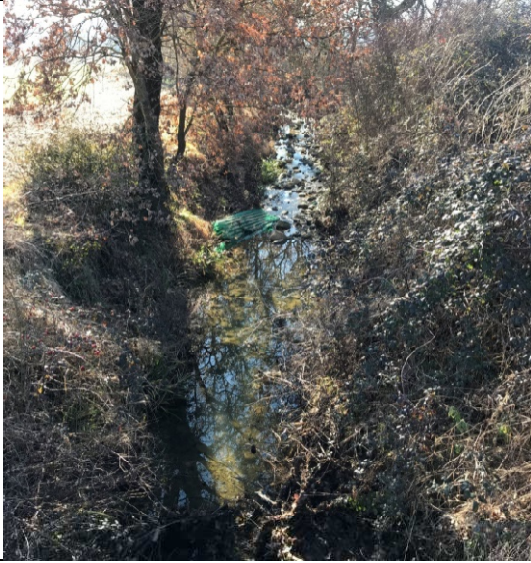
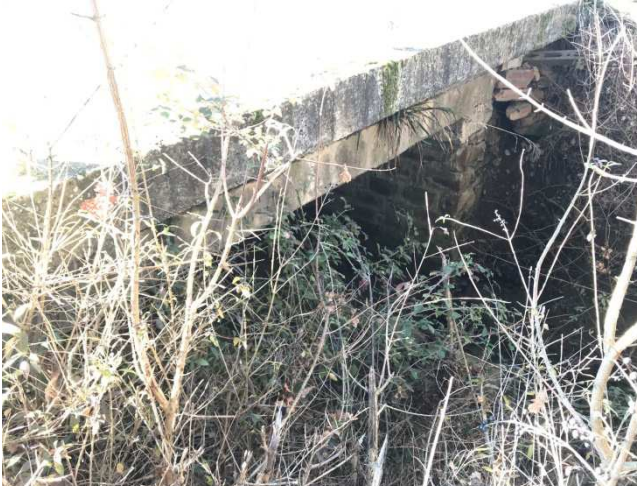
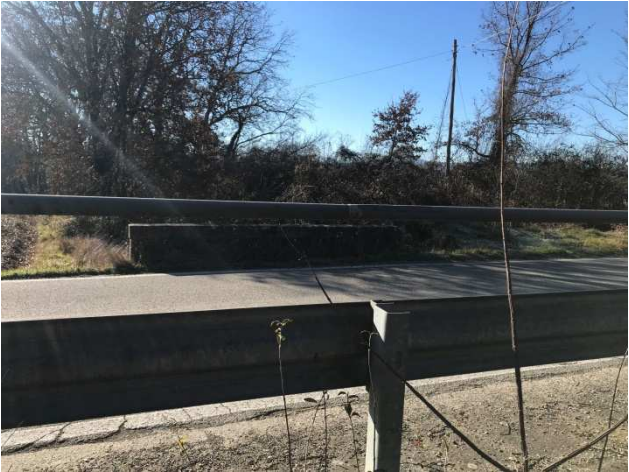
205 – Fosso della Grotta

Identificazione	
Corso d'acqua attraversato	Fosso della Grotta
Codice del Ponte/attraversamento	205
Descrizione	Attraversamento in pietra di sezione rettangolare.
Immagini

Sezione di monte	Ingombro dell'opera
Caratteristiche geometriche	
Lunghezza dell'attraversamento (m)	7.00
Ingombro complessivo dell'opera di attraversamento (m)	3.00
Altezza opera da intradosso (h_i) [m]	1.50
Altezza opera complessiva (h_e) [m]	2.40
Altezza parapetto/ringhiera (m)	0.90
Numero campate	1
Numero pile	NON PRESENTI
Descrizione delle pile	NON PRESENTI
Luce tra le pile	NON PRESENTI

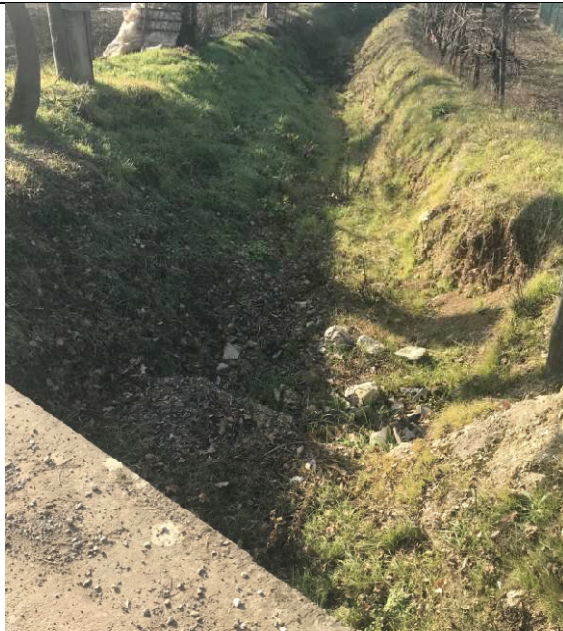
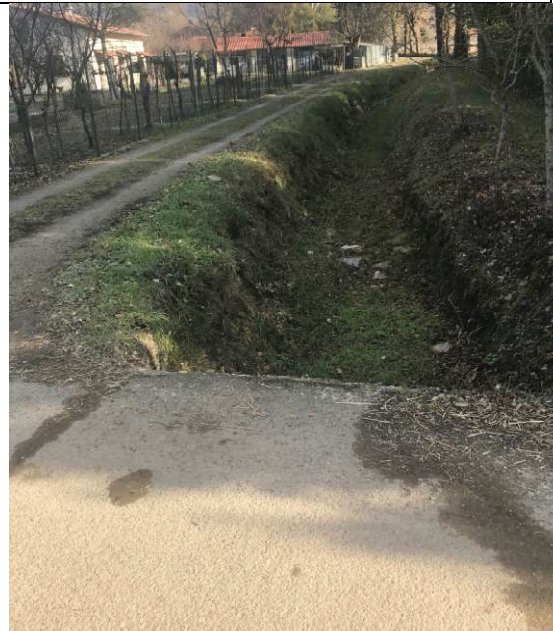
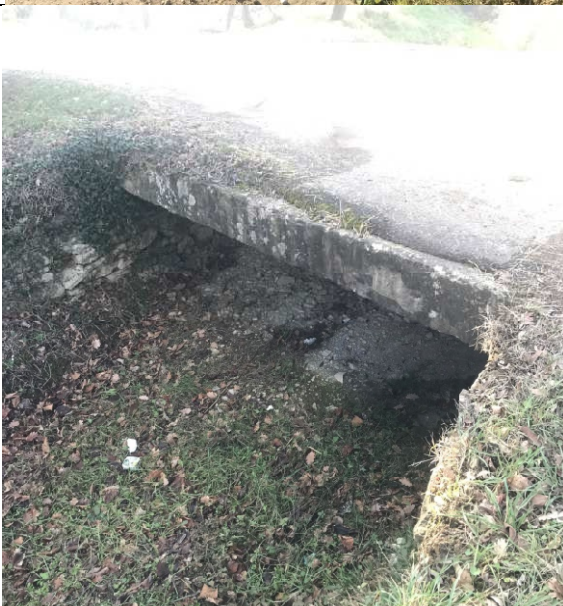
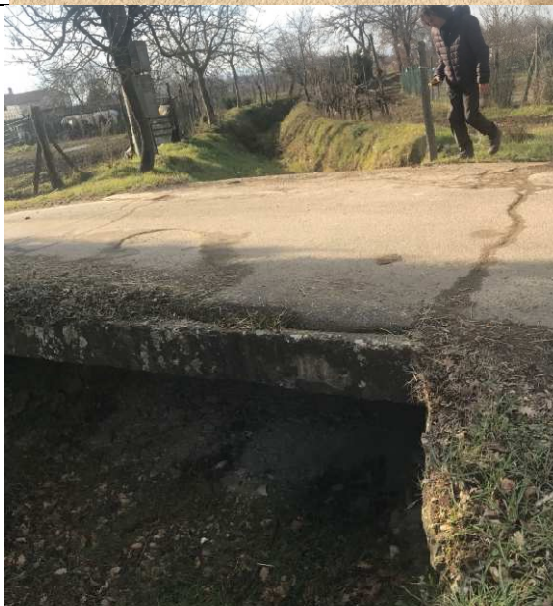
Identificazione	
Corso d'acqua attraversato	Torrente Gavardello di San Polo
Codice del Ponte/attraversamento	215
Descrizione	Attraversamento di sezione rettangolare in cls

Lunghezza dell'attraversamento (m)	4.00
Ingombro complessivo dell'opera di attraversamento (m)	3.00
Altezza opera da intradosso (hi) [m]	1.00
Altezza opera complessiva (he) [m]	1.30
Altezza parapetto/ringhiera (m)	NON PRESENTE
Numero campate	1
Numero pile	0
Descrizione delle pile	NON PRESENTI
Luce tra le pile	NON PRESENTI

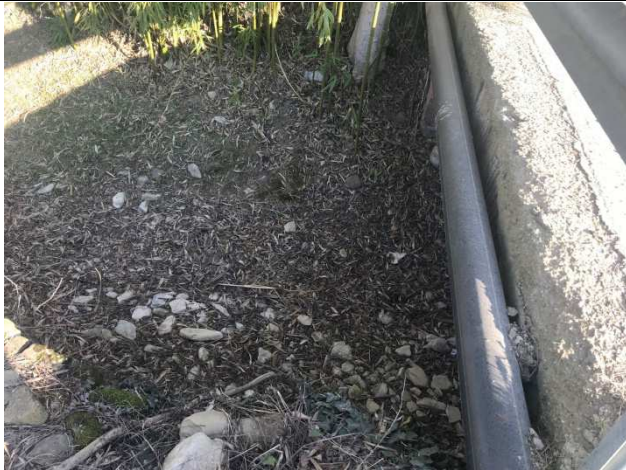
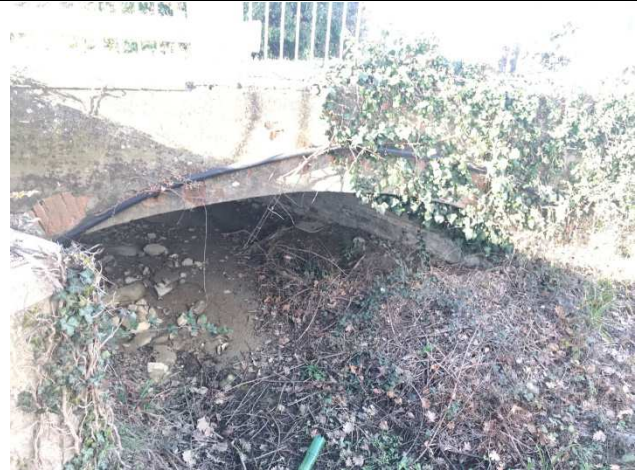
Identificazione	
Corso d'acqua attraversato	Torrente Gavardello di San Polo
Codice del Ponte/attraversamento	216
Descrizione	Attraversamento di sezione composta, piedritti verticali e volta ad arco ribassato, in cls rivestito.

Tipo alveo attuale	Corso d'acqua monocursale sinuoso, debolmente inciso su coltri colluvio-alluvionali.
Evoluzione planimetrica del tratto di corso d'acqua (fenomeni pregressi, tendenza attuale)	L'evoluzione planimetrica appare tendenzialmente stabile, così come osservato da rilievo geomorfologico in sito e osservazioni diacroniche su ortofoto.
Stabilità del fondo alveo (fenomeni pregressi, tendenza attuale)	Il fondo dell'alveo evidenzia una moderata tendenza all'accumulo alluvionale connessa con la vicina presenza di un sistema orografico immediatamente retrostante che determina una condizione di sovralluvionamento nel settore pedemontano e di alta pianura. Non si rilevano fenomeni di scalzamento alla base della struttura.
Granulometria alveo (rilievi diretti, da sopralluogo)	Depositi alluviali costituiti da sabbie e ciottoli immersi in una matrice limo-argillosa
Presenza di materiale vegetale in alveo	Vegetazione con bassa densità che, al momento del rilievo, non costituisce fattore di potenziale occlusione dell'attraversamento.

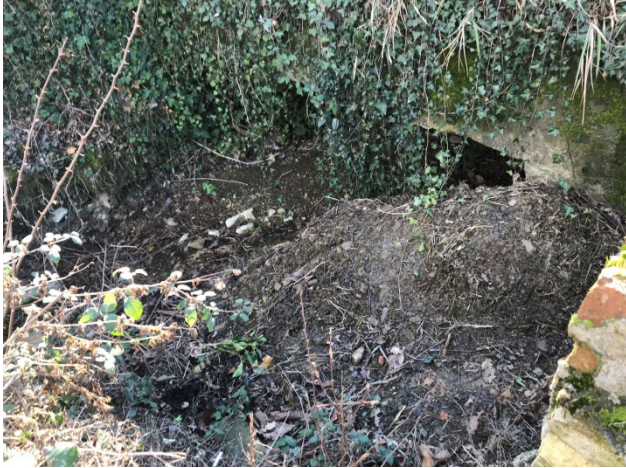
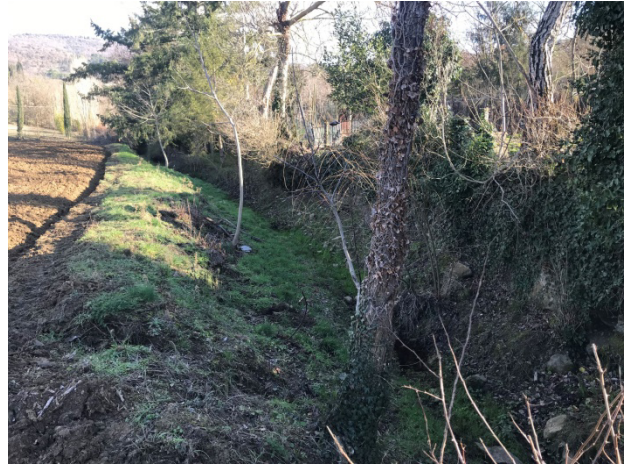
Identificazione	
Corso d'acqua attraversato	Borro di Tabbiano
Codice del Ponte/attraversamento	217
Descrizione	Attraversamento di sezione rettangolare in cls.

Tipo alveo attuale	Corso d'acqua monocursale sinuoso, debolmente inciso su coltri colluvio-alluvionali.
Evoluzione planimetrica del tratto di corso d'acqua (fenomeni pregressi, tendenza attuale)	L'evoluzione planimetrica appare tendenzialmente stabile, così come osservato da rilievo geomorfologico in sito e osservazioni diacroniche su ortofoto.
Stabilità del fondo alveo (fenomeni pregressi, tendenza attuale)	Il fondo dell'alveo evidenzia una tendenza all'accumulo alluvionale connessa con la vicina presenza di un sistema orografico immediatamente retrostante che determina una condizione di sovralluvionamento nel settore pedemontano e di alta pianura. Non si rilevano fenomeni di scalzamento alla base della struttura.
Granulometria alveo (rilievi diretti, da sopralluogo)	Depositi alluviali costituiti da sabbie e ciottoli immersi in una matrice limo-argillosa
Presenza di materiale vegetale in alveo	Vegetazione con moderata densità che, al momento del rilievo, può costituire fattore di potenziale occlusione dell'attraversamento.

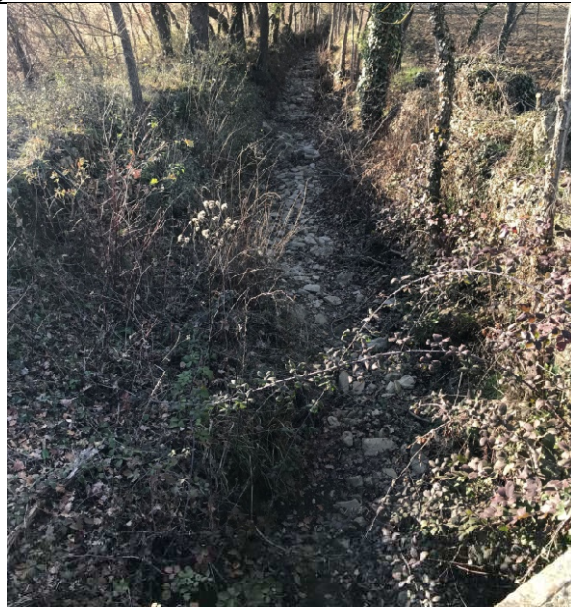
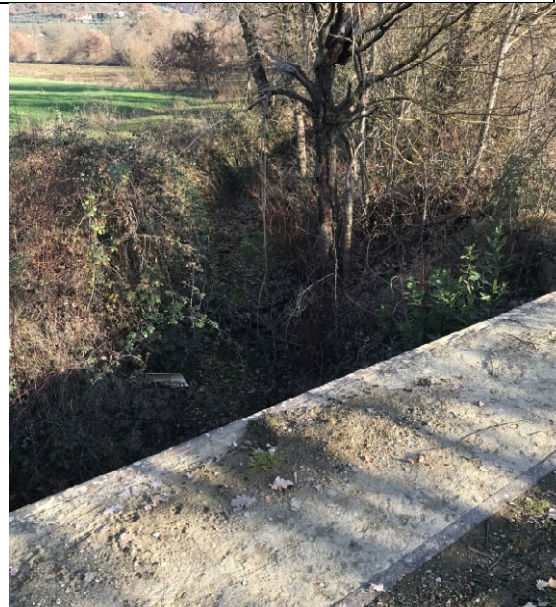
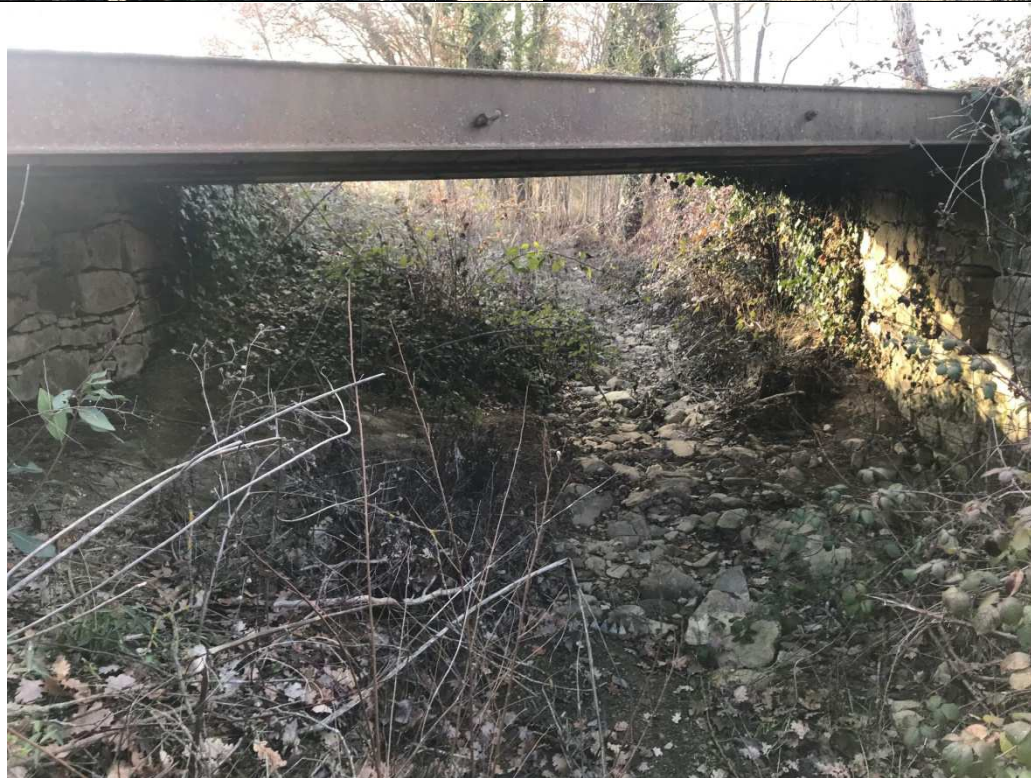
Identificazione	
Corso d'acqua attraversato	Torrente Frassine e Antria
Codice del Ponte/attraversamento	218
Descrizione	Attraversamento di sezione rettangolare in pietra.

Caratteristiche geometriche	
Lunghezza dell'attraversamento (m)	3.00
Ingombro complessivo dell'opera di attraversamento (m)	4.50
Altezza opera da intradosso (hi) [m]	1.60
Altezza opera complessiva (he) [m]	1.90
Altezza parapetto/ringhiera (m)	NON PRESENTE

Caratteristiche morfologiche dell'alveo	
Tipo alveo attuale	Corso d'acqua monocursale sinuoso, debolmente inciso su coltri colluvio-alluvionali.
Evoluzione planimetrica del tratto di corso d'acqua (fenomeni pregressi, tendenza attuale)	L'evoluzione planimetrica appare tendenzialmente stabile, così come osservato da rilievo geomorfologico in sito e osservazioni diacroniche su ortofoto.
Stabilità del fondo alveo (fenomeni pregressi, tendenza attuale)	Il fondo dell'alveo evidenzia una tendenza all'accumulo alluvionale connessa con la vicina presenza di un sistema orografico immediatamente retrostante che determina una condizione di sovralluvionamento nel settore pedemontano e di alta pianura. Non si rilevano fenomeni di scalzamento alla base della struttura.
Granulometria alveo (rilievi diretti, da sopralluogo)	Depositi alluviali costituiti da sabbie e ciottoli immersi in una matrice limo-argillosa

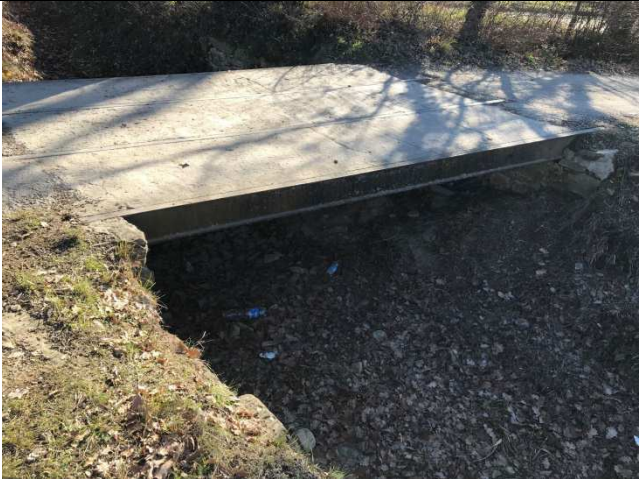
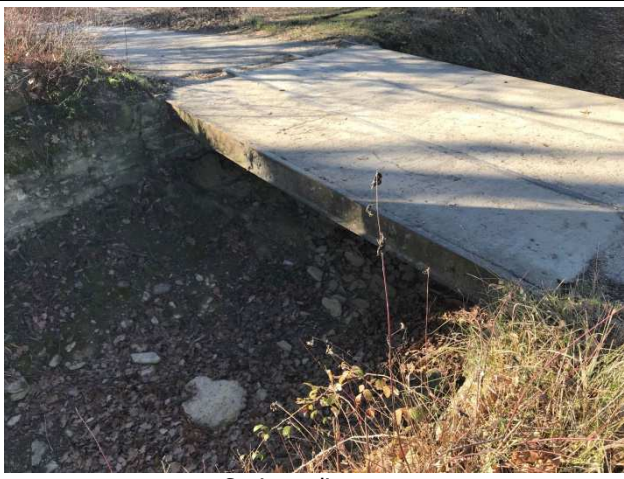
Identificazione	
Corso d'acqua attraversato	Torrente Frassine e Antria
Codice del Ponte/attraversamento	219
Descrizione	Attraversamento di sezione rettangolare in cls
Immagini

Sezione di valle	Sezione di monte
Caratteristiche geometriche	
Lunghezza dell'attraversamento (m)	3.00
Ingombro complessivo dell'opera di attraversamento (m)	3.60
Altezza opera da intradosso (h_i) [m]	1.00
Altezza opera complessiva (h_e) [m]	1.20
Altezza parapetto/ringhiera (m)	NON PRESENTE
Numero campate	1
Numero pile	0
Descrizione delle pile	NON PRESENTI
Luce tra le pile	NON PRESENTI

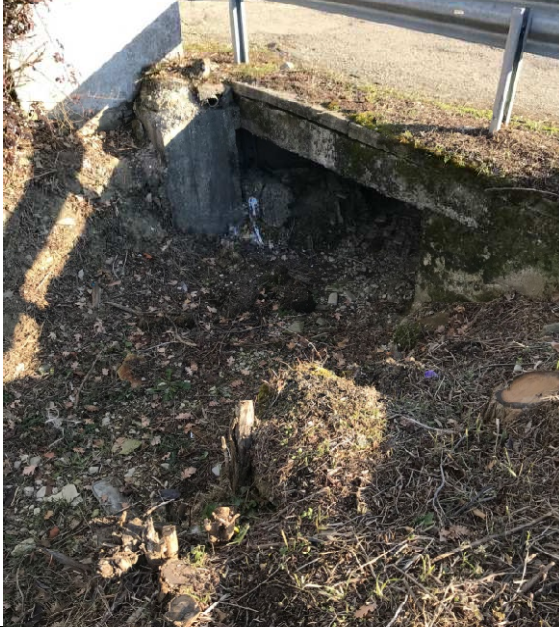
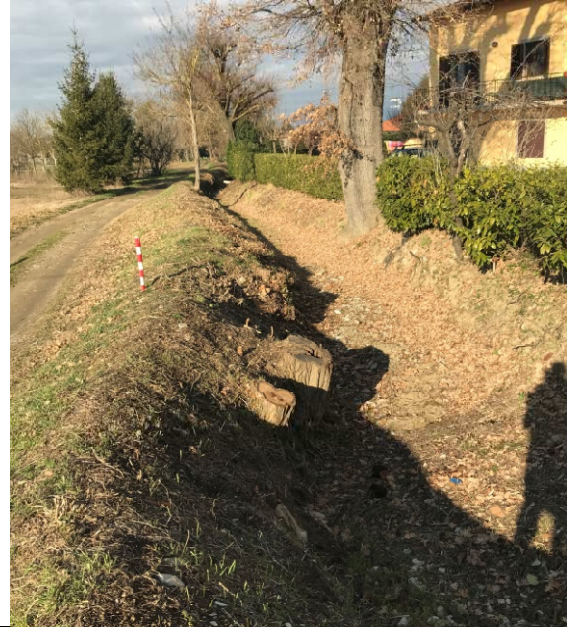
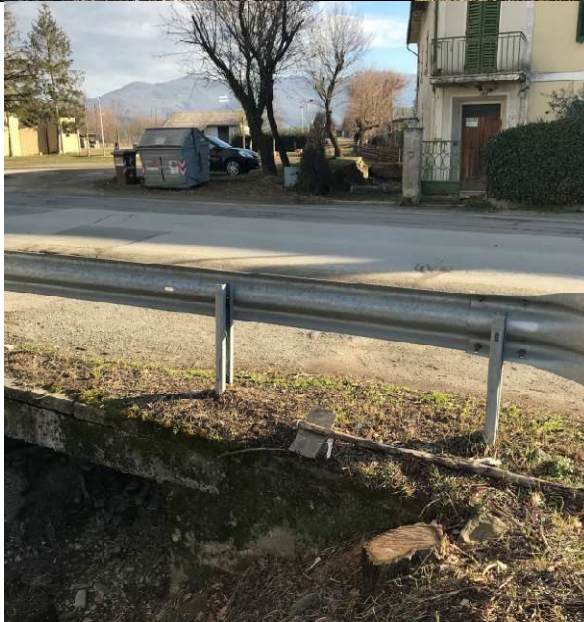
Identificazione	
Corso d'acqua attraversato	Torrente Frassine e Antria
Codice del Ponte/attraversamento	221
Descrizione	Attraversamento di sezione rettangolare in cls.

Lunghezza dell'attraversamento (m)	16.00
Ingombro complessivo dell'opera di attraversamento (m)	2.00
Altezza opera da intradosso (hi) [m]	1.00
Altezza opera complessiva (he) [m]	1.50
Altezza parapetto/ringhiera (m)	0.30 – GUARD RAIL
Numero campate	1
Numero pile	0
Descrizione delle pile	NON PRESENTI
Luce tra le pile	NON PRESENTI
