COMUNE DI AREZZO

Piano Strutturale

Indagini geologiche e idrauliche

Allegato - Rilievi sezioni d'alveo e opere di attraversamento

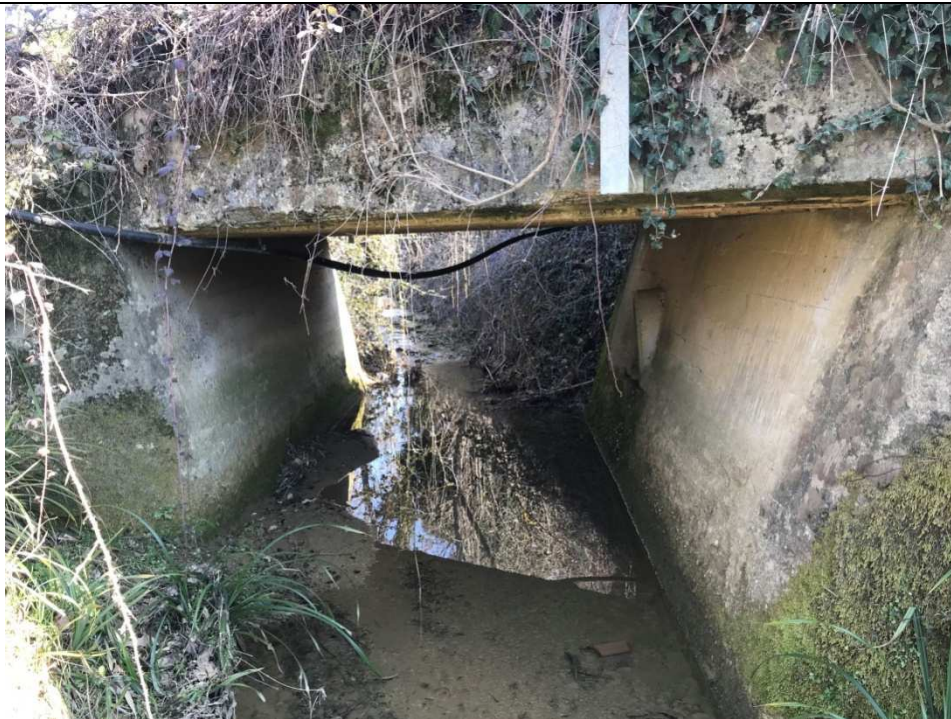
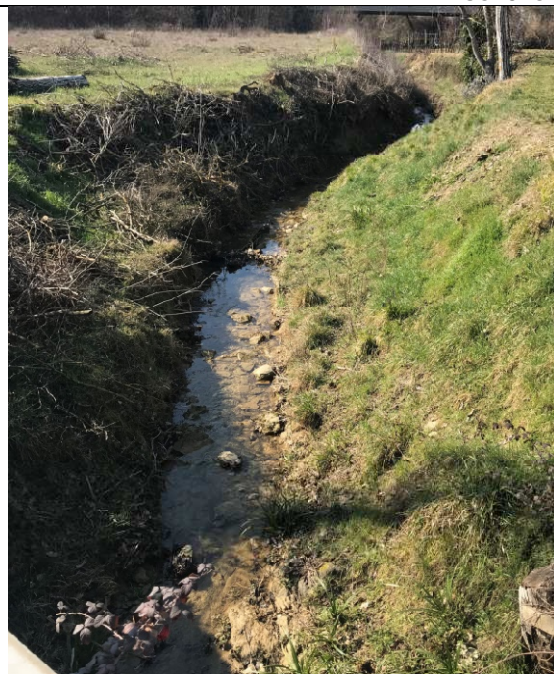
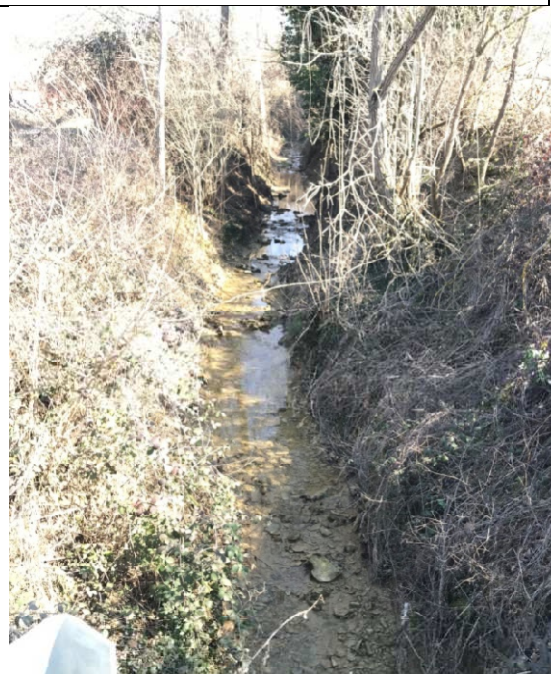
Identificazione	
Corso d'acqua attraversato	Affluente Rio di Burlazzo
Codice del Ponte/attraversamento	223
Descrizione	Attraversamento in cls a sezione trapezia.

Sezione di valle

Lunghezza dell'attraversamento (m)	4.00
Ingombro complessivo dell'opera di attraversamento (m)	6.50
Altezza opera da intradosso (h_i) [m]	1.50
Altezza opera complessiva (h_e) [m]	2.50
Altezza parapetto/ringhiera (m)	1.00

Caratteristiche morfologiche dell'alveo	
Tipo alveo attuale	Corso d'acqua monocursale sinuoso, affluente in sx idrografica del Fiume Arno, debolmente inciso su coltri colluvio-alluvionali.
Evoluzione planimetrica del tratto di corso d'acqua (fenomeni pregressi, tendenza attuale)	L'evoluzione planimetrica appare tendenzialmente stabile, così come osservato da rilievo geomorfologico in sito e osservazioni diacroniche su ortofoto.
Stabilità del fondo alveo (fenomeni pregressi, tendenza attuale)	Il fondo dell'alveo evidenzia una moderata tendenza all'accumulo alluvionale con fenomeni di scalzamento laterale. Non si rilevano fenomeni di scalzamento alla base della struttura.
Granulometria alveo (rilievi diretti, da sopralluogo)	Depositi alluviali costituiti da sabbie e ciottoli immersi in una matrice limo-argillosa
Presenza di materiale vegetale in alveo	Vegetazione con moderata densità che, al momento del rilievo, può costituire fattore di potenziale occlusione dell'attraversamento.

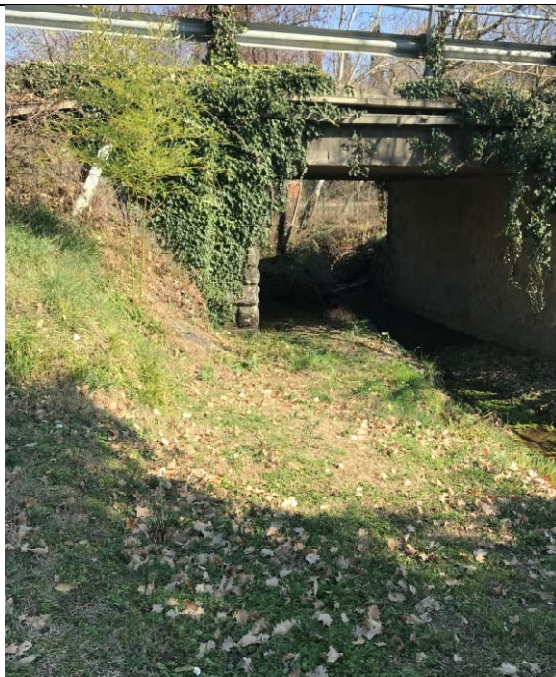
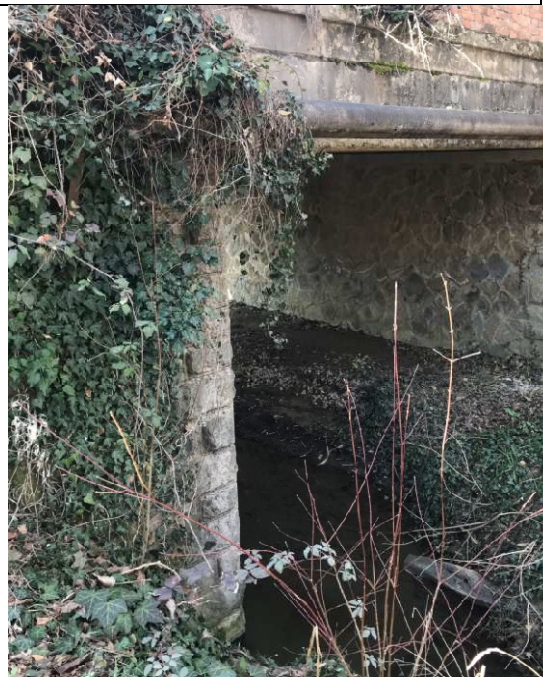
224 – Rio di Burlazzo

Identificazione	
Corso d'acqua attraversato	Rio di Burlazzo
Codice del Ponte/attraversamento	224
Descrizione	Attraversamento in cls a sezione rettangolare, rivestito in pietra.

Caratteristiche geometriche	
Lunghezza dell'attraversamento (m)	8.50
Ingombro complessivo dell'opera di attraversamento (m)	13.00
Altezza opera da intradosso (h_i) [m]	2.00
Altezza opera complessiva (h_e) [m]	3.00
Altezza parapetto/ringhiera (m)	1.00
Numero campate	1
Numero pile	NON PRESENTI
Descrizione delle pile	NON PRESENTI
Luce tra le pile	NON PRESENTI

Caratteristiche morfologiche dell'alveo	
Tipo alveo attuale	Corso d'acqua monocursale sinuoso, affluente in sx idrografica del Fiume Arno, inciso su coltri colluvio-alluvionali.
Evoluzione planimetrica del tratto di corso d'acqua (fenomeni pregressi, tendenza attuale)	L'evoluzione planimetrica appare tendenzialmente stabile, così come osservato da rilievo geomorfologico in sito e osservazioni diacroniche su ortofoto.
Stabilità del fondo alveo (fenomeni pregressi, tendenza attuale)	Il fondo dell'alveo evidenzia una moderata tendenza all'accumulo alluvionale con fenomeni di scalzamento laterale. Non si rilevano fenomeni di scalzamento alla base della struttura.
Granulometria alveo (rilievi diretti, da sopralluogo)	Depositi alluviali costituiti da sabbie e ciottoli immersi in una matrice limo-argillosa
Presenza di materiale vegetale in alveo	Vegetazione con moderata densità che, al momento del rilievo, può costituire fattore di potenziale occlusione dell'attraversamento.

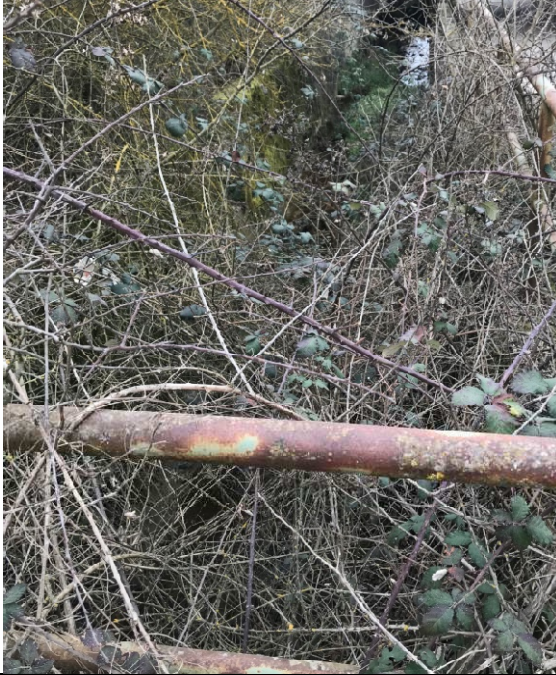
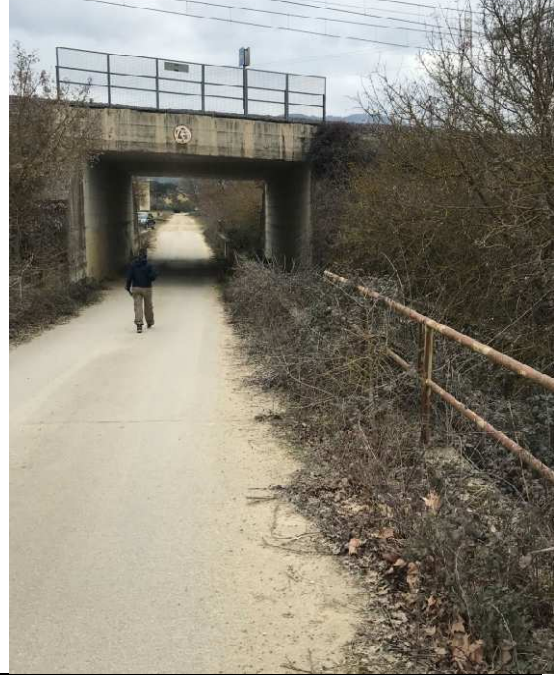
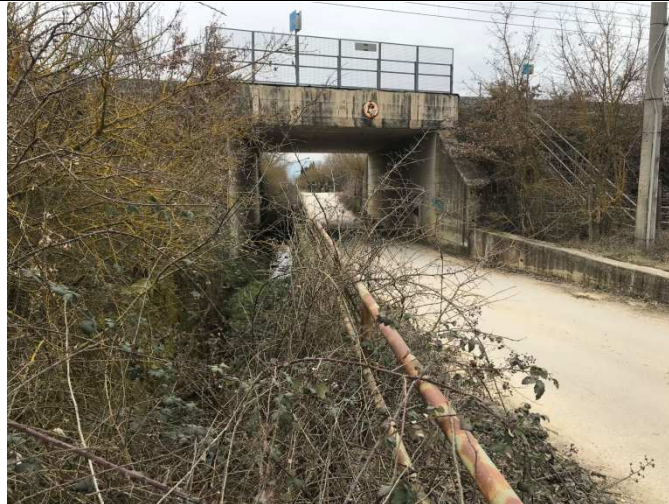
231 – Affluente Rio Bennati o del Matto

Identificazione	
Corso d'acqua attraversato	Affluente Rio Bennati o del Matto
Codice del Ponte/attraversamento	231
Descrizione	Attraversamento ferroviario su strada e su corso d'acqua. Il canale scorre a pelo libero in sede ribassata rispetto alla sede stradale. L'intero attraversamento ha sezione rettangolare ed è realizzato in cls.

Visione da monte

Lunghezza dell'attraversamento (m)	14.00
Ingombro complessivo dell'opera di attraversamento (m)	2.20 (passaggio canale), 6.00 (larghezza complessiva)
Altezza opera da intradosso (h_i) [m]	5.00
Altezza opera complessiva (h_e) [m]	6.20
Altezza parapetto/ringhiera (m)	1.50
Numero campate	1
Numero pile	NON PRESENTI
Descrizione delle pile	NON PRESENTI
Luce tra le pile	NON PRESENTI

Caratteristiche morfologiche dell'alveo	
Tipo alveo attuale	Corso d'acqua monocursale rettilineo debolmente inciso su coltri colluvio-alluvionali ed in parte sagomato artificialmente sui depositi naturali.
Evoluzione planimetrica del tratto di corso d'acqua (fenomeni pregressi, tendenza attuale)	L'evoluzione planimetrica appare tendenzialmente stabile, così come osservato da rilievo geomorfologico in sito e osservazioni diacroniche su ortofoto.
Stabilità del fondo alveo (fenomeni pregressi, tendenza attuale)	Il fondo dell'alveo evidenzia una moderata tendenza all'accumulo alluvionale. Non si rilevano fenomeni di scalzamento alla base della struttura.
Granulometria alveo (rilievi diretti, da sopralluogo)	Depositi alluviali costituiti da sabbie e subordinate ghiaie e ciottoli immersi in una matrice limo-argillosa
Presenza di materiale vegetale in alveo	Vegetazione con alta densità che, al momento del rilievo, costituisce fattore di potenziale occlusione dell'attraversamento.

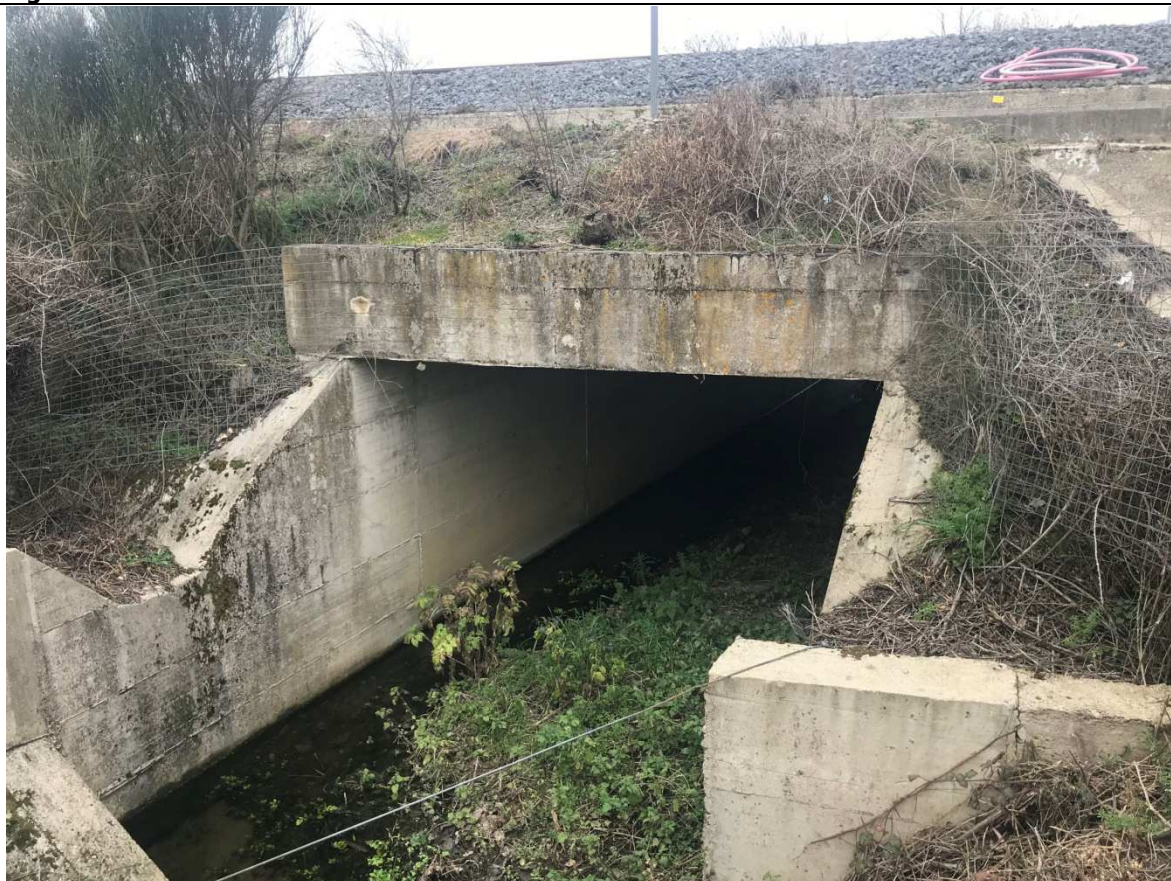
232 – Rio della Doccia o Giunchiglia

Identificazione	
Corso d'acqua attraversato	Rio della Doccia o Giunchiglia
Codice del Ponte/attraversamento	232
Descrizione	Attraversamento ferroviario in cls a sezione rettangolare.

Sezione di monte

Caratteristiche geometriche	
Lunghezza dell'attraversamento (m)	14.00
Ingombro complessivo dell'opera di attraversamento (m)	3.00
Altezza opera da intradosso (h_i) [m]	2.50
Altezza opera complessiva (h_e) [m]	4.50
Altezza parapetto/ringhiera (m)	Non presente
Numero campate	1
Numero pile	NON PRESENTI
Descrizione delle pile	NON PRESENTI
Luce tra le pile	NON PRESENTI

Caratteristiche morfologiche dell'alveo	
Tipo alveo attuale	Corso d'acqua monocursale rettilineo debolmente inciso su coltri colluvio-alluvionali ed in parte sagomato artificialmente sui depositi naturali e su clx in corrispondenza dell'attraversamento.
Evoluzione planimetrica del tratto di corso d'acqua (fenomeni pregressi, tendenza attuale)	L'evoluzione planimetrica appare tendenzialmente stabile, così come osservato da rilievo geomorfologico in sito e osservazioni diacroniche su ortofoto.
Stabilità del fondo alveo (fenomeni pregressi, tendenza)	Il fondo dell'alveo evidenzia una moderata tendenza all'accumulo

attuale)	alluvionale. Non si rilevano fenomeni di scalzamento alla base della struttura.
Granulometria alveo (rilievi diretti, da sopralluogo	Depositi alluviali costituiti da sabbie e subordinate ghiaie e ciottoli immersi in una matrice limo-argillosa
Presenza di materiale vegetale in alveo	Vegetazione con bassa densità che, al momento del rilievo, non costituisce fattore di potenziale occlusione dell'attraversamento.

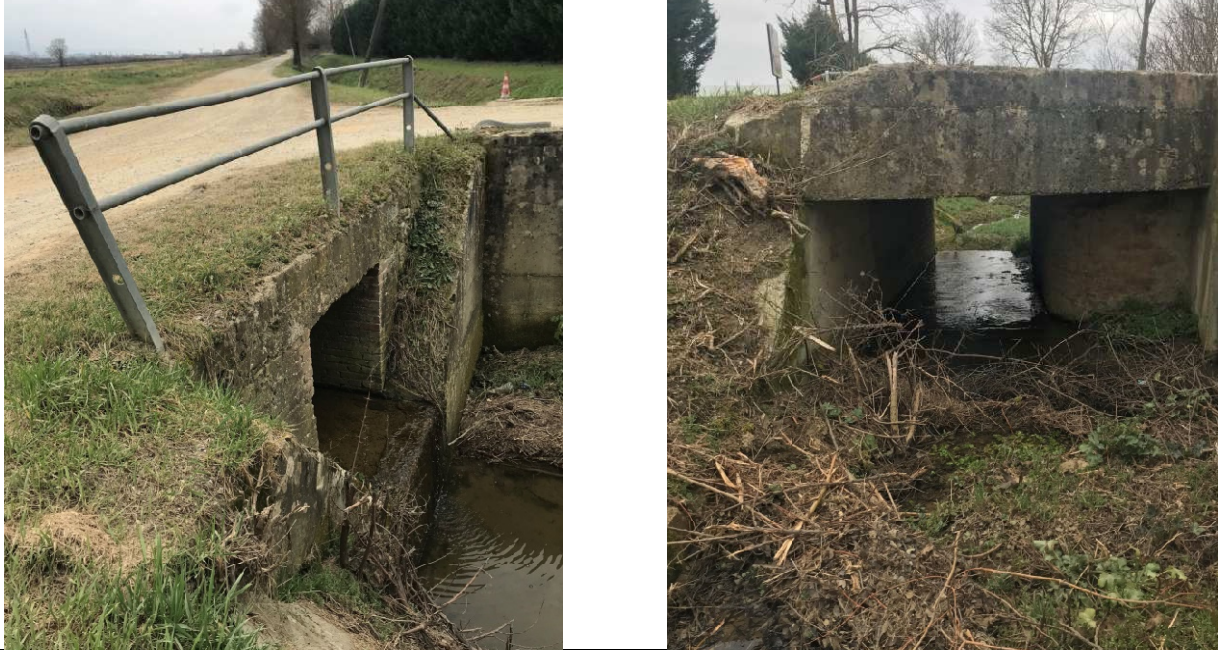
235 – Rio di Pigli

Identificazione	
Corso d'acqua attraversato	Rio di Pigli
Codice del Ponte/attraversamento	235
Descrizione	Attraversamento in cls a sezione rettangolare, con restringimento interno.

Lunghezza dell'attraversamento (m)	5.50
Ingombro complessivo dell'opera di attraversamento (m)	1.50
Altezza opera da intradosso (h_i) [m]	1.50
Altezza opera complessiva (h_e) [m]	2.10
Altezza parapetto/ringhiera (m)	1.00
Numero campate	1
Numero pile	NON PRESENTI
Descrizione delle pile	NON PRESENTI
Luce tra le pile	NON PRESENTI

Tipo alveo attuale	Corso d'acqua monocursale rettilineo debolmente inciso su coltri colluvio-alluvionali ed in parte sagomato artificialmente sui depositi naturali.
Evoluzione planimetrica del tratto di corso d'acqua (fenomeni progressi, tendenza attuale)	L'evoluzione planimetrica appare tendenzialmente stabile, così come osservato da rilievo geomorfologico in sito e osservazioni diacroniche su ortofoto.
Stabilità del fondo alveo (fenomeni progressi, tendenza attuale)	Il fondo dell'alveo evidenzia una moderata tendenza all'accumulo alluvionale. Non si rilevano fenomeni di scalzamento alla base della struttura.
Granulometria alveo (rilievi diretti, da sopralluogo)	Depositi alluviali costituiti da sabbie e subordinate ghiaie immersi in una matrice limo-argillosa
Presenza di materiale vegetale in alveo	Vegetazione con bassa densità che, tuttavia, in virtù della scarsa sezione dell'attraversamento, costituisce fattore di potenziale occlusione dell'attraversamento.

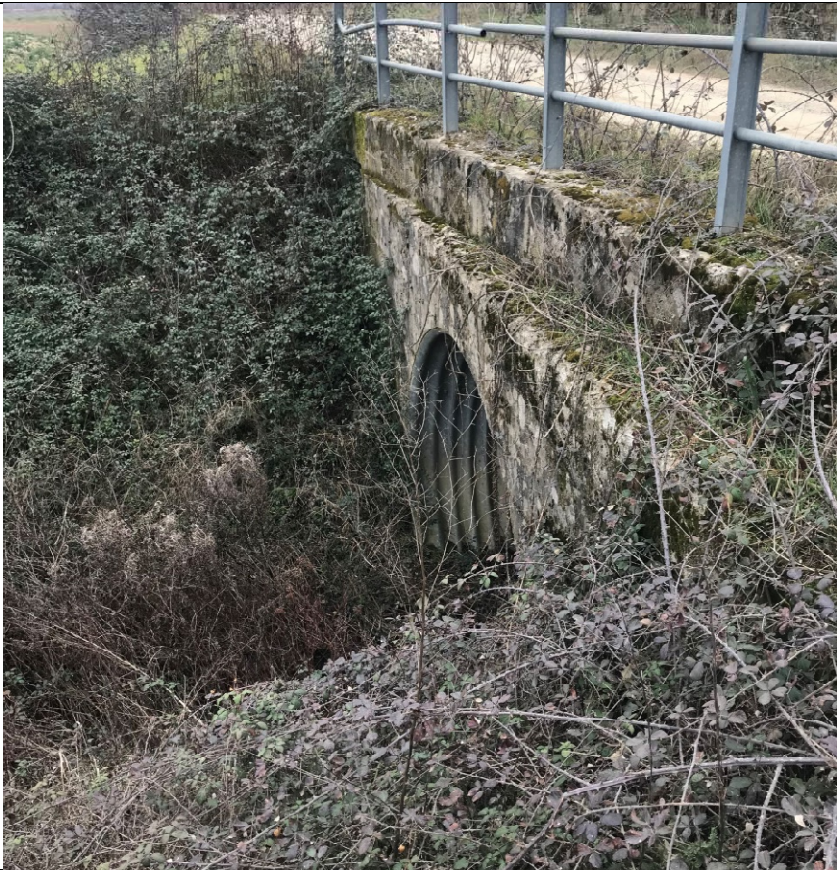
Identificazione	
Corso d'acqua attraversato	Rio di Pigli
Codice del Ponte/attraversamento	236
Descrizione	Attraversamento stradale costituito da un tubolare di diametro 2.00 m
Immagini

Caratteristiche geometriche	
Lunghezza dell'attraversamento (m)	3.50
Ingombro complessivo dell'opera di attraversamento (m)	2.00
Altezza opera da intradosso (h_i) [m]	2.00
Altezza opera complessiva (h_e) [m]	3.00
Altezza parapetto/ringhiera (m)	1.00
Numero campate	1
Numero pile	NON PRESENTI
Descrizione delle pile	NON PRESENTI
Luce tra le pile	NON PRESENTI

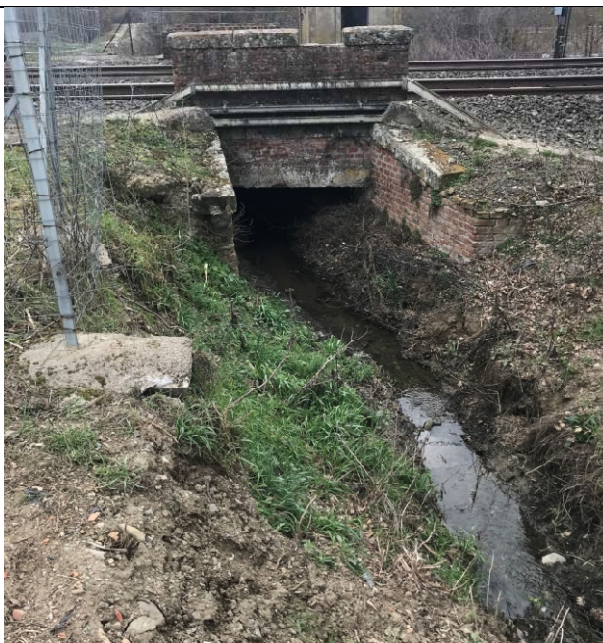
237 – Rio di Policiano

Identificazione	
Corso d'acqua attraversato	Rio di Policiano
Codice del Ponte/attraversamento	237
Descrizione	Attraversamento ferroviario di sezione rettangolare, in cls, rivestito in laterizi.

Lunghezza dell'attraversamento (m)	10.50
Ingombro complessivo dell'opera di attraversamento (m)	1.50
Altezza opera da intradosso (h_i) [m]	0.70
Altezza opera complessiva (h_e) [m]	1.70
Altezza parapetto/ringhiera (m)	1.00
Numero campate	1
Numero pile	NON PRESENTI
Descrizione delle pile	NON PRESENTI
Luce tra le pile	NON PRESENTI

Tipo alveo attuale	Corso d'acqua moncorsale rettilineo inciso su coltri colluvio-alluvionali e sagomato artificialmente sui depositi naturali.
Evoluzione planimetrica del tratto di corso d'acqua (fenomeni pregressi, tendenza attuale)	L'evoluzione planimetrica appare tendenzialmente stabile, così come osservato da rilievo geomorfologico in sito e osservazioni diacroniche su ortofoto.
Stabilità del fondo alveo (fenomeni pregressi, tendenza attuale)	Il fondo dell'alveo evidenzia una tendenza all'accumulo alluvionale. Non si rilevano fenomeni di scalzamento alla base della struttura.
Granulometria alveo (rilievi diretti, da sopralluogo)	Depositi alluvionali costituiti da sabbie immersi in una matrice limo-argillosa
Presenza di materiale vegetale in alveo	Vegetazione con bassa densità che, al momento del rilievo, non costituisce fattore di potenziale occlusione dell'attraversamento.

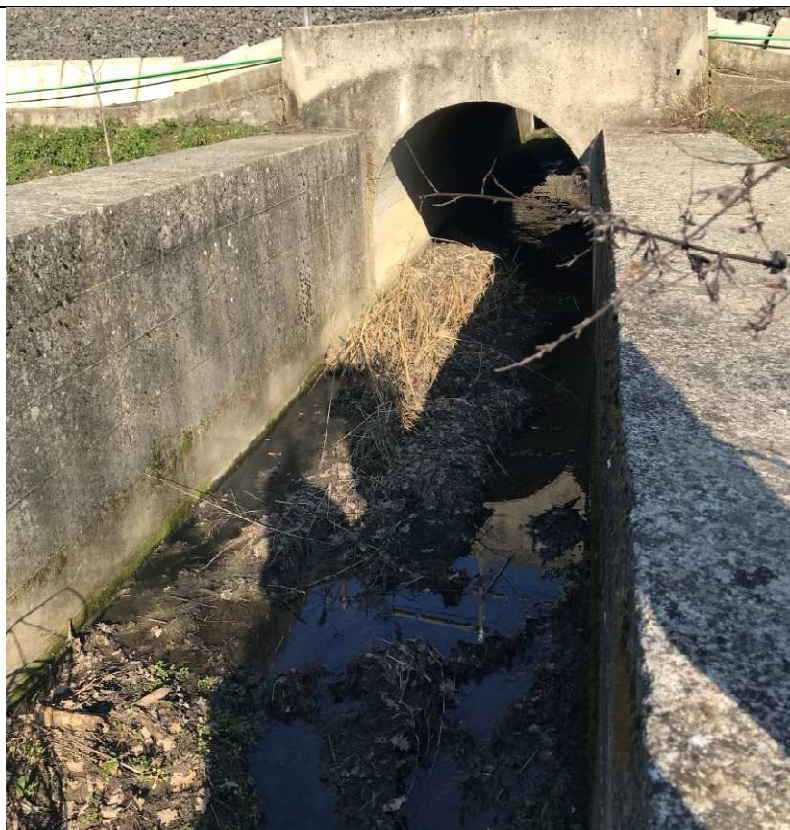
238 – Rio di Policiano

Identificazione	
Corso d'acqua attraversato	Rio di Policiano
Codice del Ponte/attraversamento	238
Descrizione	Attraversamento ferroviario di sezione composta: piedritti verticali ed arco a tutto sesto, in cls.

Lunghezza dell'attraversamento (m)	14.00
Ingombro complessivo dell'opera di attraversamento (m)	2.00
Altezza opera da intradosso (h_i) [m]	2.50
Altezza opera complessiva (h_e) [m]	3.50
Altezza parapetto/ringhiera (m)	1.00
Numero campate	1
Numero pile	NON PRESENTI
Descrizione delle pile	NON PRESENTI
Luce tra le pile	NON PRESENTI

Tipo alveo attuale	Corso d'acqua monocursale rettilineo inciso su coltri colluvio-alluvionali e sagomato artificialmente sui depositi naturali.
Evoluzione planimetrica del tratto di corso d'acqua (fenomeni progressi, tendenza attuale)	L'evoluzione planimetrica appare tendenzialmente stabile, così come osservato da rilievo geomorfologico in sito e osservazioni diacroniche su ortofoto.
Stabilità del fondo alveo (fenomeni progressi, tendenza attuale)	Il fondo dell'alveo evidenzia una tendenza all'accumulo alluvionale. Non si rilevano fenomeni di scalzamento alla base della struttura.
Granulometria alveo (rilievi diretti, da sopralluogo)	Depositi alluviali costituiti da sabbie immersi in una matrice limo-argillosa
Presenza di materiale vegetale in	Vegetazione con bassa densità che, al momento del rilievo, non costituisce fattore di

alveo	potenziale occlusione dell'attraversamento.
-------	---

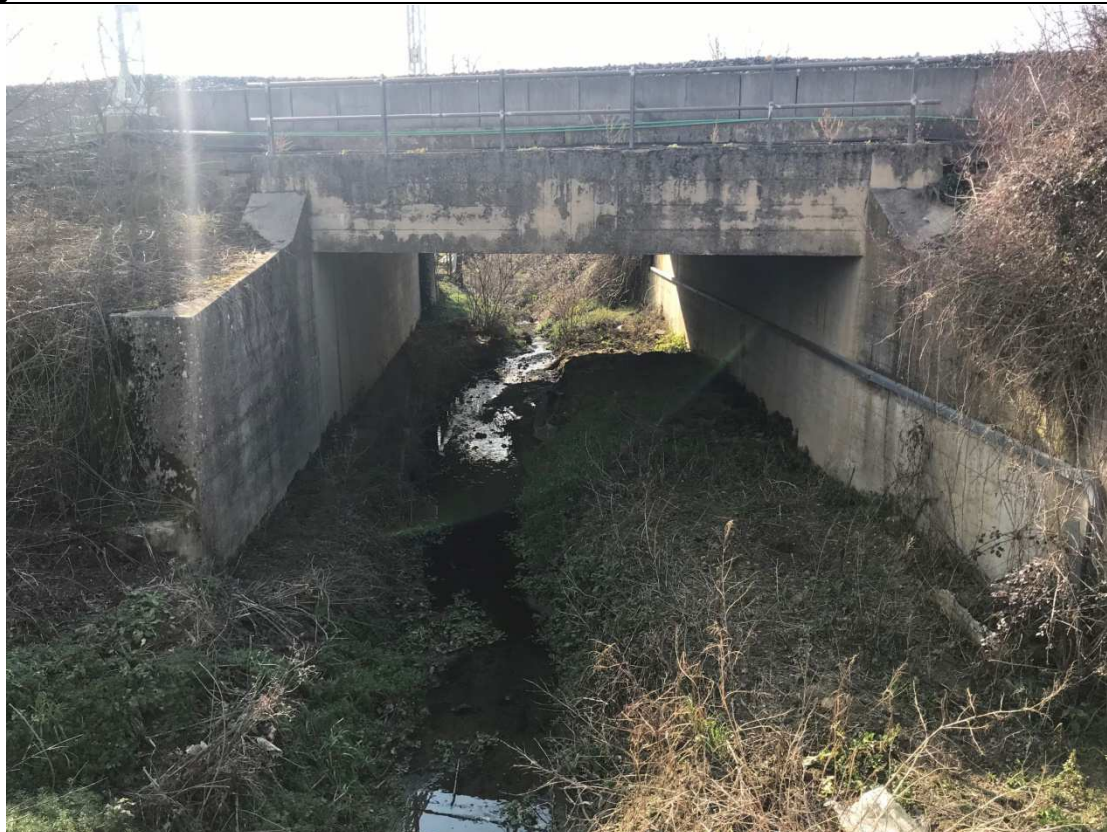
239 – Rio degli Oppi

Identificazione	
Corso d'acqua attraversato	Rio degli Oppi
Codice del Ponte/attraversamento	239
Descrizione	Attraversamento ferroviario a sezione rettangolare in cls.

Sezione di monte

Lunghezza dell'attraversamento (m)	14.00
Ingombro complessivo dell'opera di attraversamento (m)	10.00
Altezza opera da intradosso (h_i) [m]	5.00
Altezza opera complessiva (h_e) [m]	7.00
Altezza parapetto/ringhiera (m)	1.00
Numero campate	1
Numero pile	NON PRESENTI
Descrizione delle pile	NON PRESENTI
Luce tra le pile	NON PRESENTI

Tipo alveo attuale	Corso d'acqua monocursale rettilineo inciso su coltri colluvio-alluvionali e sagomato artificialmente sui depositi naturali.
Evoluzione planimetrica del tratto di corso d'acqua (fenomeni pregressi, tendenza attuale)	L'evoluzione planimetrica appare tendenzialmente stabile, così come osservato da rilievo geomorfologico in sito e osservazioni diacroniche su ortofoto.
Stabilità del fondo alveo (fenomeni pregressi, tendenza attuale)	Il fondo dell'alveo evidenzia una tendenza all'accumulo alluvionale. Non si rilevano fenomeni di scalzamento alla base della struttura.
Granulometria alveo (rilievi diretti,	Depositi alluviali costituiti da sabbie immersi in una matrice limo-argillosa

da sopralluogo	
Presenza di materiale vegetale in alveo	Vegetazione con bassa densità che, al momento del rilievo, non costituisce fattore di potenziale occlusione dell'attraversamento.

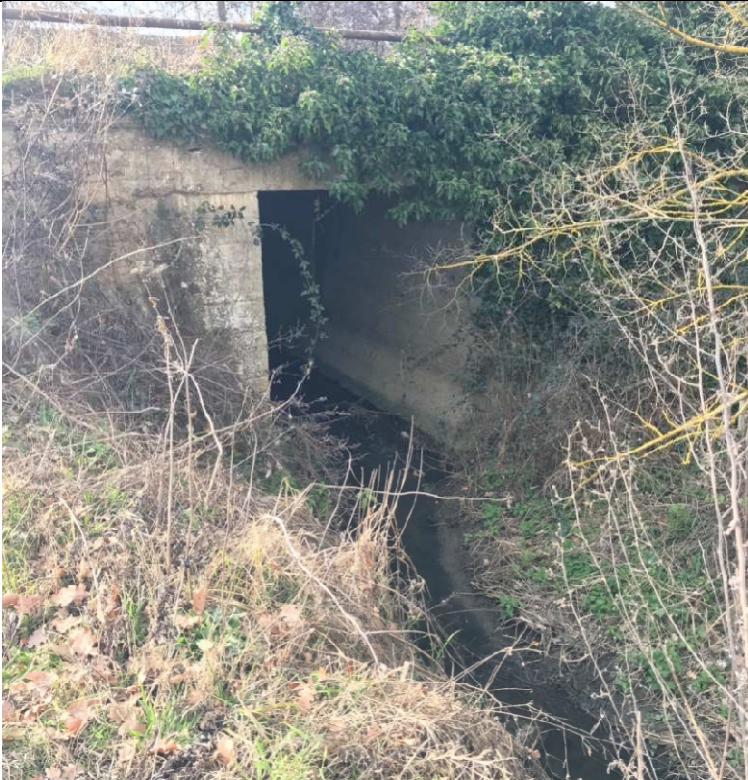
Identificazione	
Corso d'acqua attraversato	Rio degli Oppi
Codice del Ponte/attraversamento	240
Descrizione	Imbocco di tratto tombato, a sezione rettangolare in cls.
Immagini

Caratteristiche geometriche	
Lunghezza dell'attraversamento (m)	30.00
Ingombro complessivo dell'opera di attraversamento (m)	2.00
Altezza opera da intradosso (h_i) [m]	2.70
Altezza opera complessiva (h_e) [m]	3.40
Altezza parapetto/ringhiera (m)	1.00
Numero campate	1
Numero pile	NON PRESENTI
Descrizione delle pile	NON PRESENTI
Luce tra le pile	NON PRESENTI

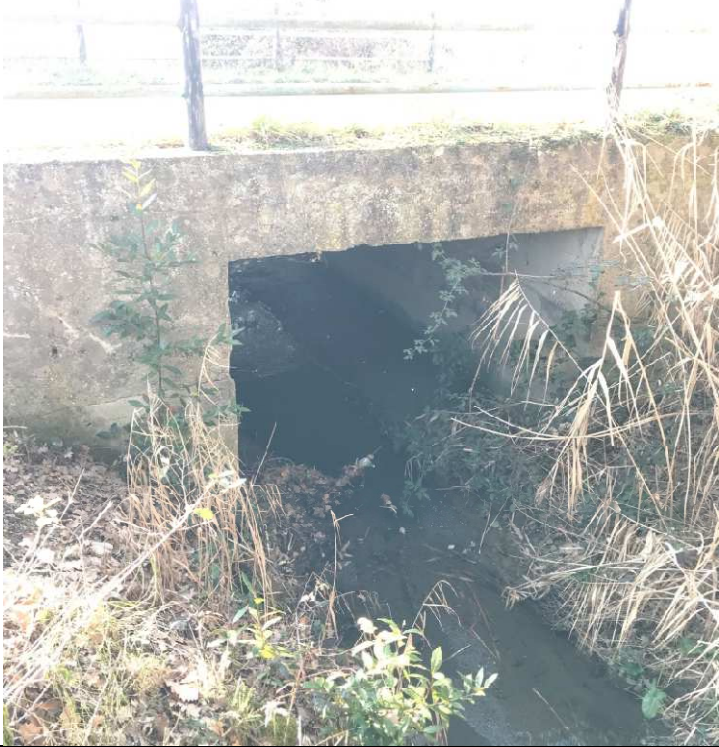
Identificazione	
Corso d'acqua attraversato	Rio degli Oppi
Codice del Ponte/attraversamento	242
Descrizione	Attraversamento stradale a sezione rettangolare in cls.
Immagini

Caratteristiche geometriche	
Lunghezza dell'attraversamento (m)	6.00
Ingombro complessivo dell'opera di attraversamento (m)	2.00
Altezza opera da intradosso (h_i) [m]	2.00
Altezza opera complessiva (h_e) [m]	2.70
Altezza parapetto/ringhiera (m)	1.00
Numero campate	1
Numero pile	NON PRESENTI
Descrizione delle pile	NON PRESENTI
Luce tra le pile	NON PRESENTI

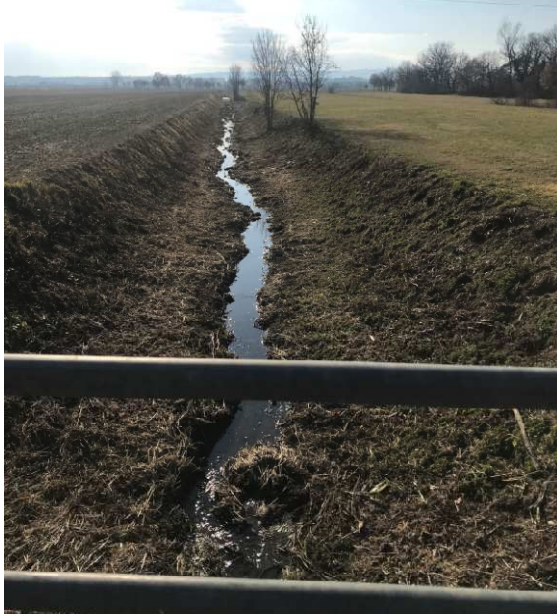
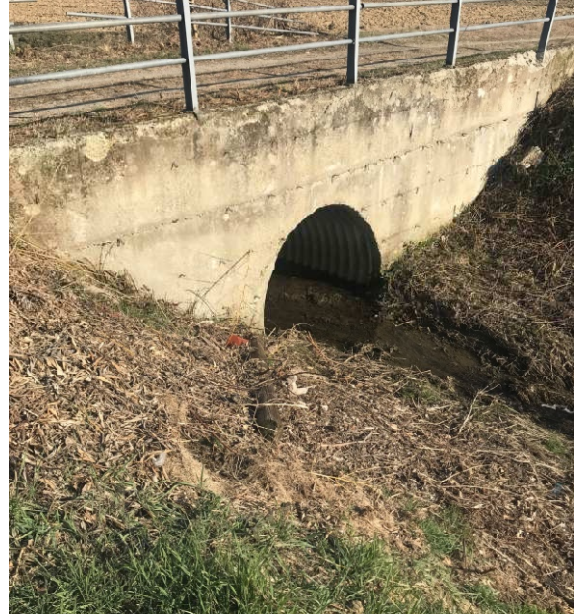
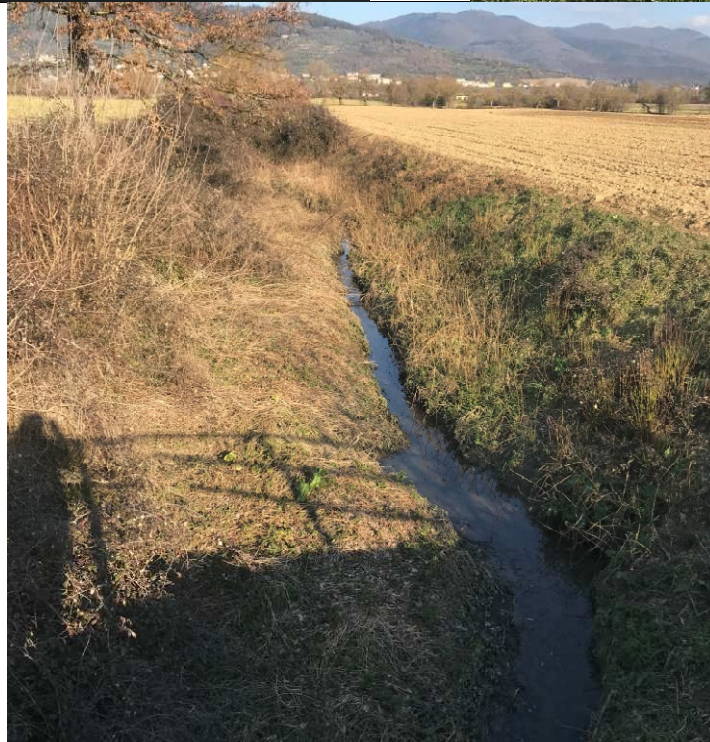
243 – Rio degli Oppi

Identificazione	
Corso d'acqua attraversato	Rio degli Oppi
Codice del Ponte/attraversamento	243
Descrizione	Attraversamento costituito da un tubolare.

Lunghezza dell'attraversamento (m)	3.50
Ingombro complessivo dell'opera di attraversamento (m)	2.00
Altezza opera da intradosso (h_i) [m]	2.00
Altezza opera complessiva (h_e) [m]	3.00
Altezza parapetto/ringhiera (m)	1.00
Numero campate	1

Caratteristiche morfologiche dell'alveo	
Tipo alveo attuale	Corso d'acqua monocursale rettilineo inciso su coltri colluvio-alluvionali e sagomato artificialmente sui depositi naturali.
Evoluzione planimetrica del tratto di corso d'acqua (fenomeni pregressi, tendenza attuale)	L'evoluzione planimetrica appare tendenzialmente stabile, così come osservato da rilievo geomorfologico in sito e osservazioni diacroniche su ortofoto.
Stabilità del fondo alveo (fenomeni pregressi, tendenza attuale)	Il fondo dell'alveo evidenzia una tendenza all'accumulo alluvionale. Non si rilevano fenomeni di scalzamento alla base della struttura.
Granulometria alveo (rilievi diretti, da sopralluogo)	Depositi alluviali costituiti da sabbie immersi in una matrice limo-argillosa
Presenza di materiale vegetale in alveo	Vegetazione con bassa densità che, al momento del rilievo, non costituisce fattore di potenziale occlusione dell'attraversamento.

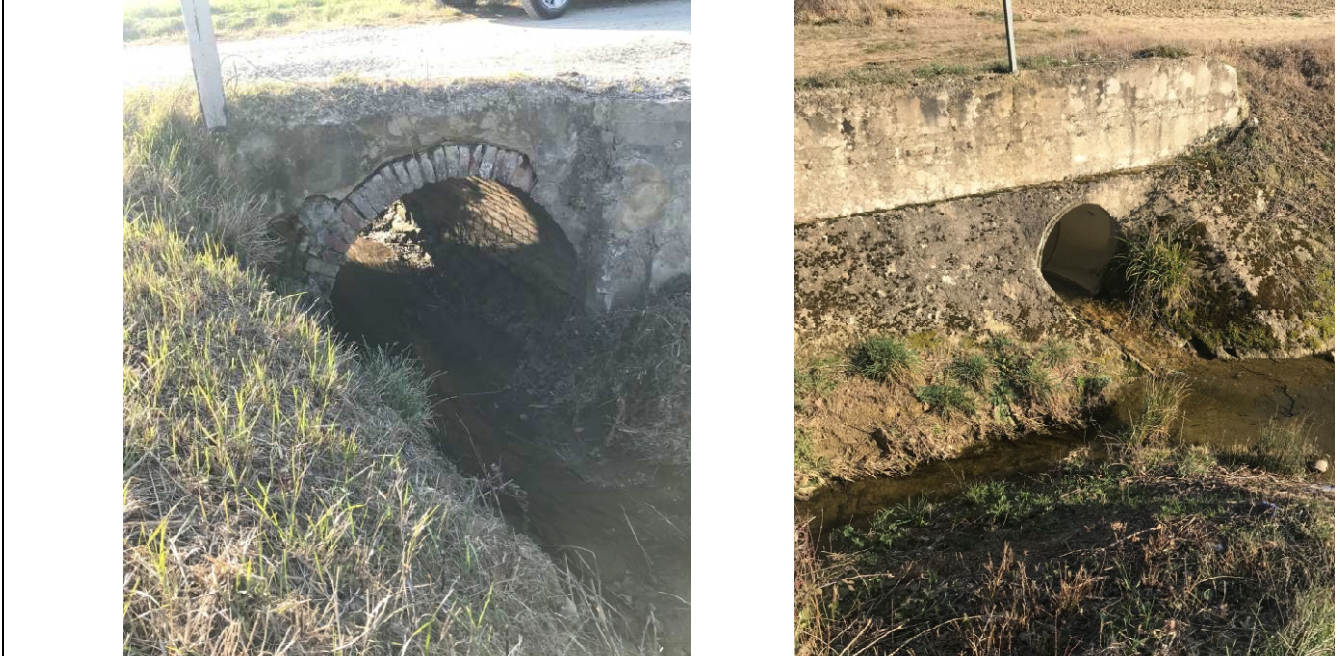
245- Rio degli Oppi

Identificazione	
Corso d'acqua attraversato	Rio degli Oppi
Codice del Ponte/attraversamento	245
Descrizione	Attraversamento a sezione composta: piedritti verticali su cui si imposta un arco a tutto sesto. Materiale: cls, rivestimento: laterizi.

Lunghezza dell'attraversamento (m)	4.50
Ingombro complessivo dell'opera di attraversamento (m)	1.00
Altezza opera da intradosso (h_i) [m]	1.70
Altezza opera complessiva (h_e) [m]	2.00
Altezza parapetto/ringhiera (m)	NON PRESENTE
Numero campate	1
Numero pile	NON PRESENTI
Descrizione delle pile	NON PRESENTI
Luce tra le pile	NON PRESENTI

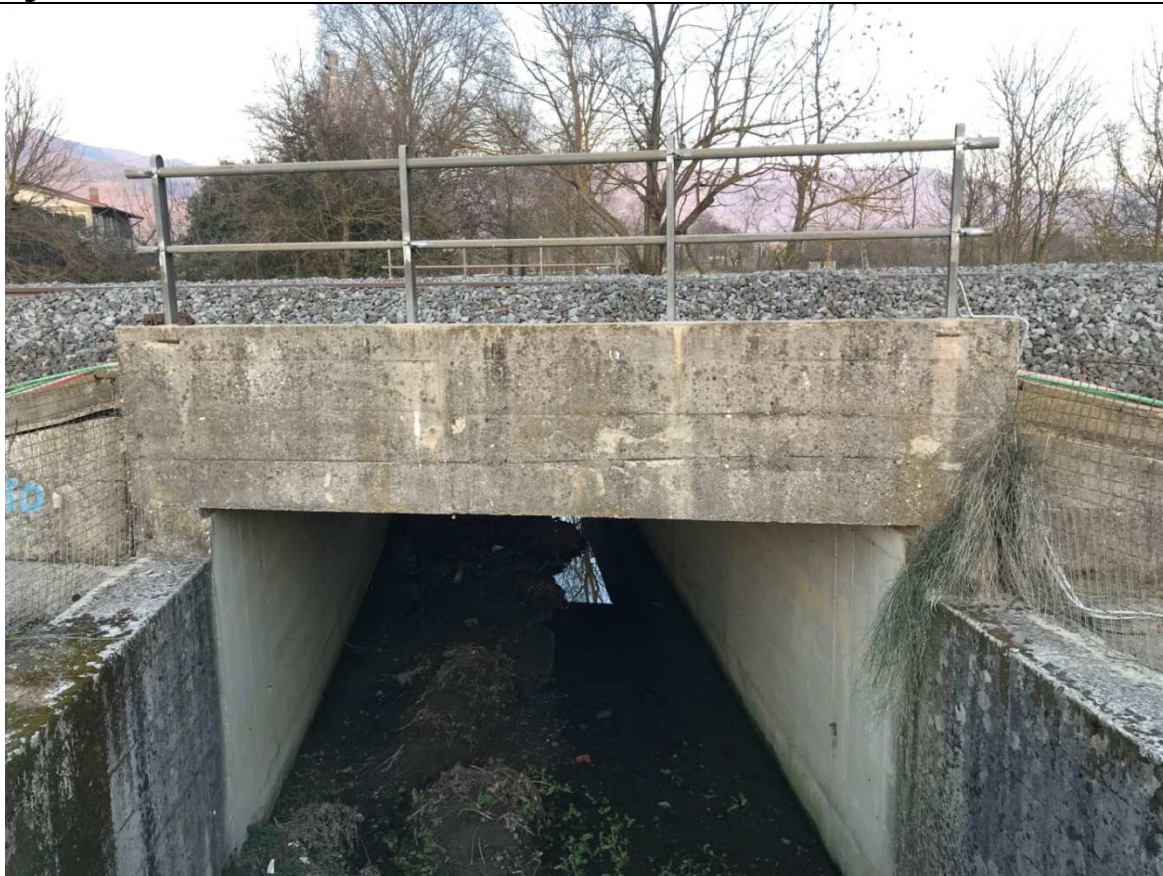
Identificazione	
Corso d'acqua attraversato	Rio Grosso
Codice del Ponte/attraversamento	246
Descrizione	Attraversamento ferroviario in cls a sezione rettangolare.

Sezione di valle

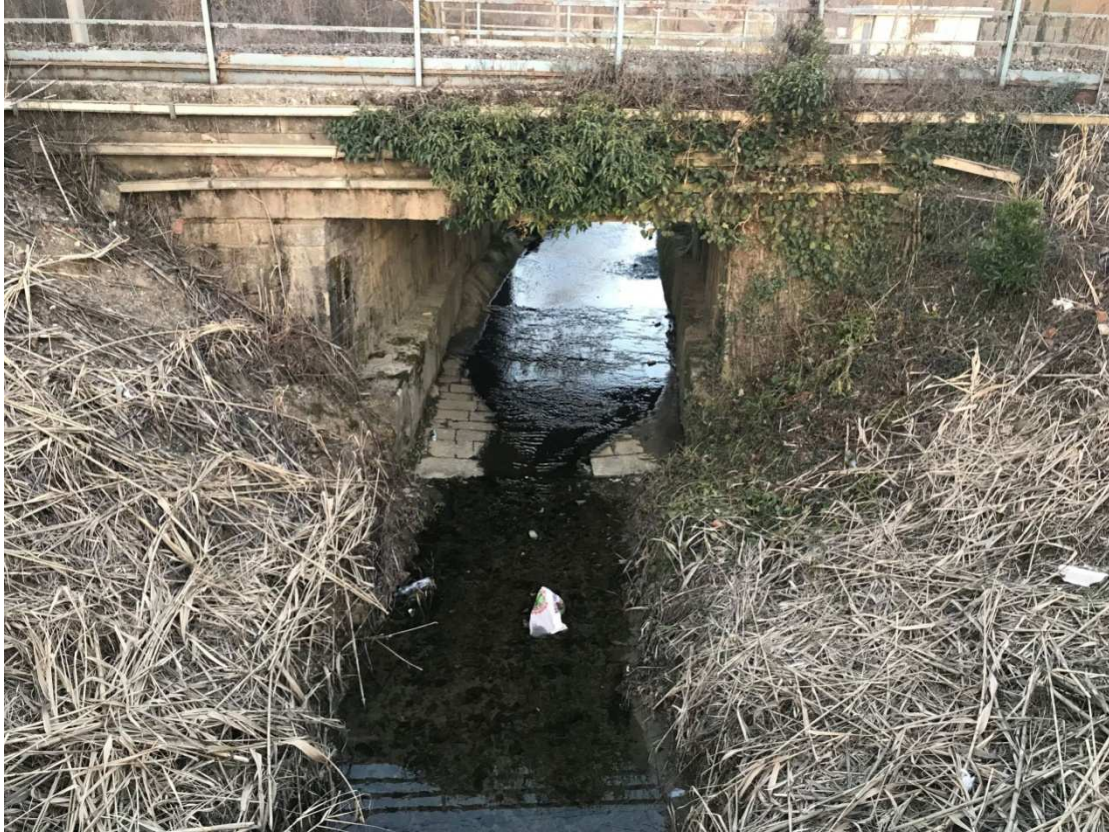
Identificazione	
Corso d'acqua attraversato	Rio Grosso
Codice del Ponte/attraversamento	247
Descrizione	Attraversamento ferroviario a sezione rettangolare, in cls, rivestito in laterizi.

Sezione di valle

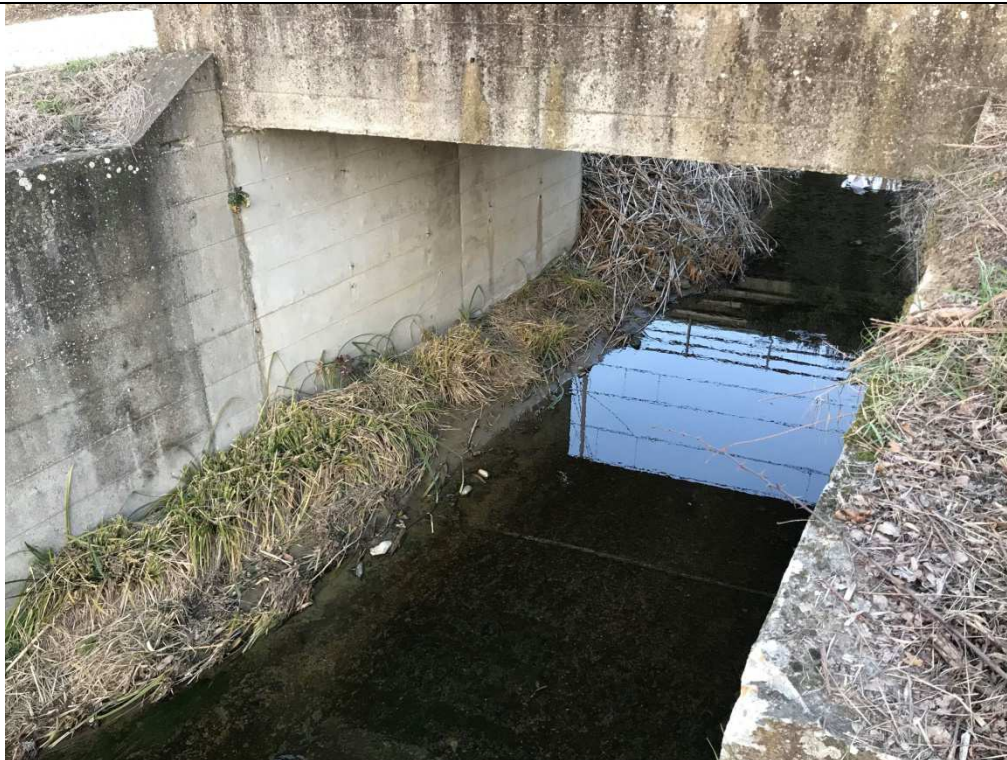
Identificazione	
Corso d'acqua attraversato	Rio Grosso
Codice del Ponte/attraversamento	248
Descrizione	Attraversamento in cls, a sezione rettangolare.

Sezione di valle

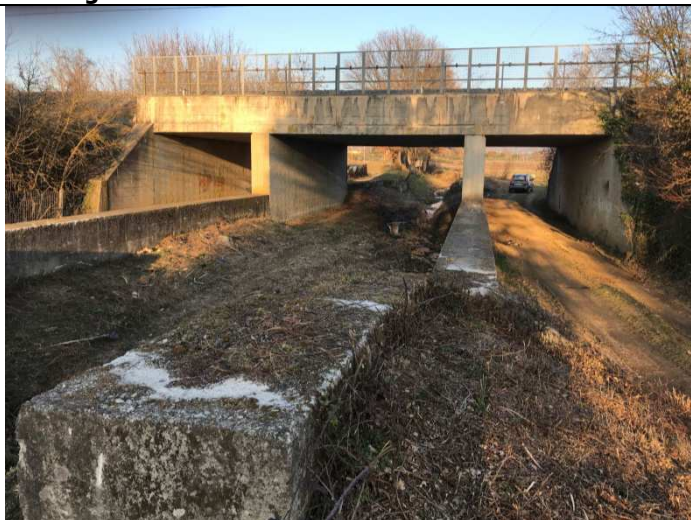
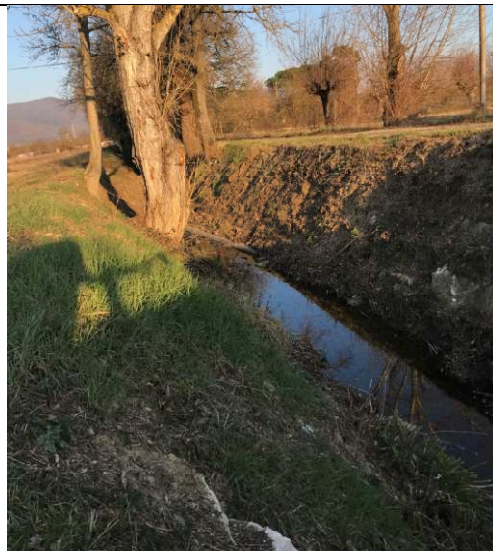
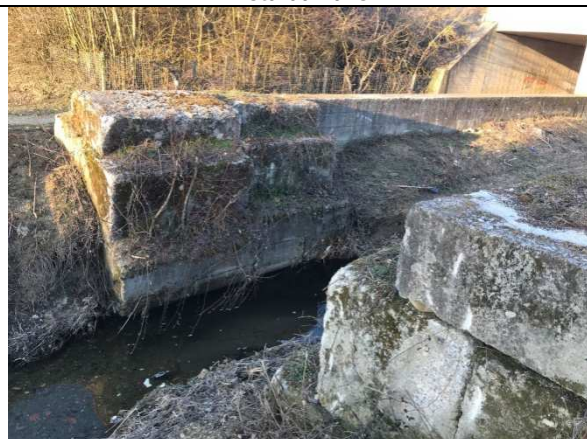
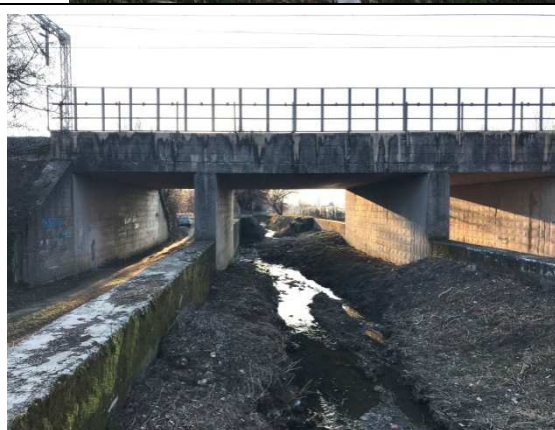
Identificazione	
Corso d'acqua attraversato	Rio Rigutino
Codice del Ponte/attraversamento	251
Descrizione	Attraversamento ferroviario su due strade parallele a canale che scorre a pelo libero. Sezione rettangolare, con protezioni spondali, in cls.

Vista da valle

Rivestimento spondale a valle

Vista da monte

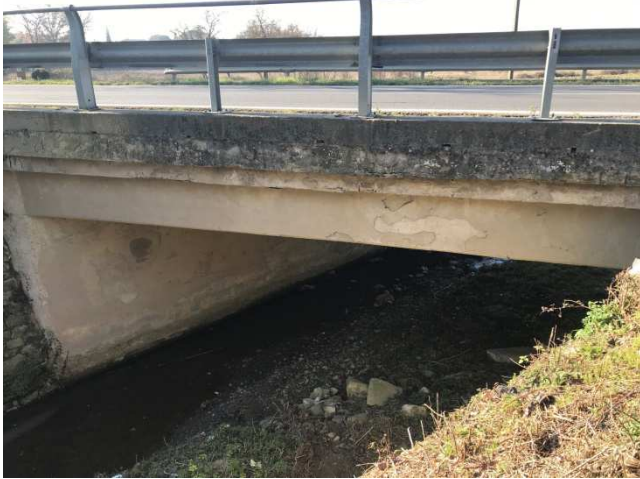
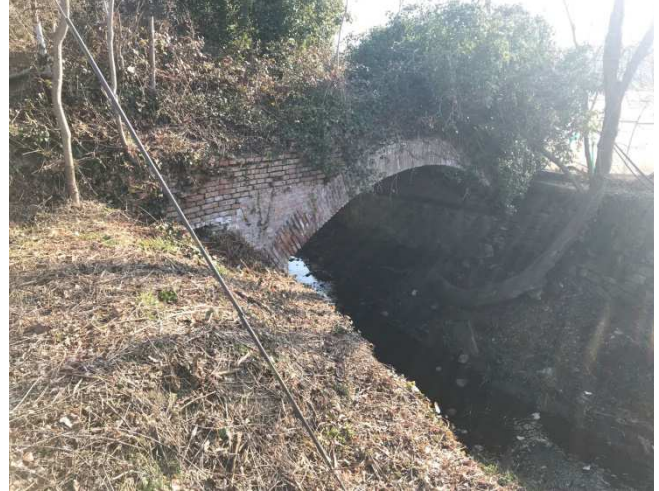
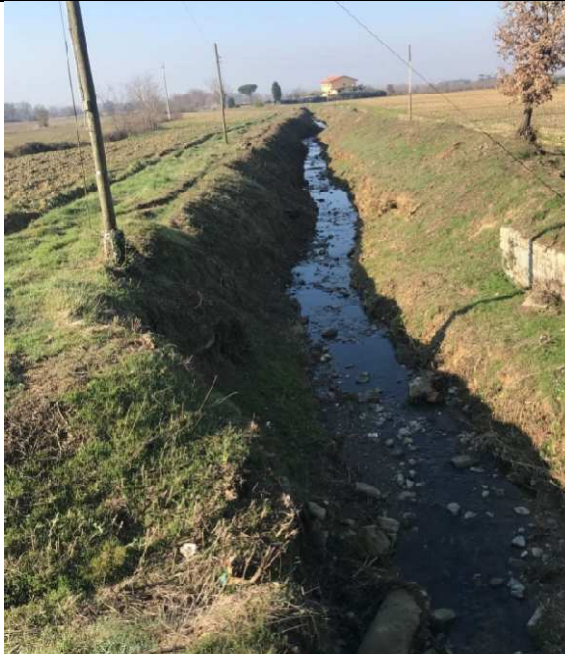
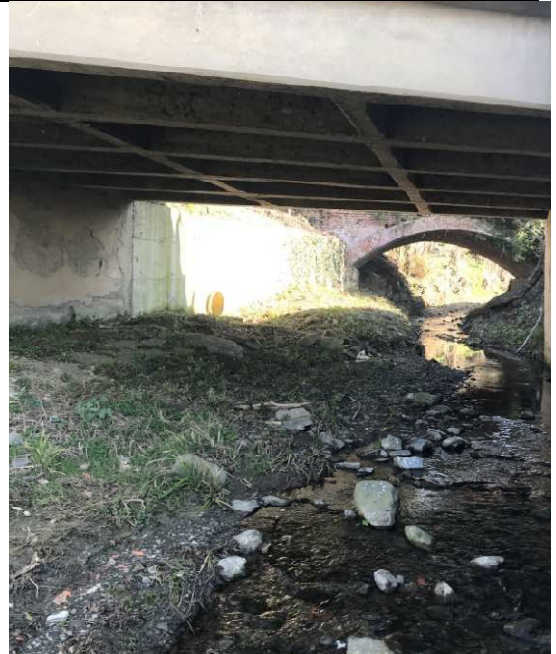
Identificazione	
Corso d'acqua attraversato	Rio di Vitiano
Codice del Ponte/attraversamento	252
Descrizione	Attraversamento di sezione rettangolare in cls.

Sezione di monte

Preesistente attraversamento a monte, in disuso

Lunghezza dell'attraversamento (m)	9.60
Ingombro complessivo dell'opera di attraversamento (m)	4.00
Altezza opera da intradosso (h_i) [m]	3.00
Altezza opera complessiva (h_e) [m]	4.50
Altezza parapetto/ringhiera (m)	1.00
Numero campate	1
Numero pile	NON PRESENTI
Descrizione delle pile	NON PRESENTI
Luce tra le pile	NON PRESENTI

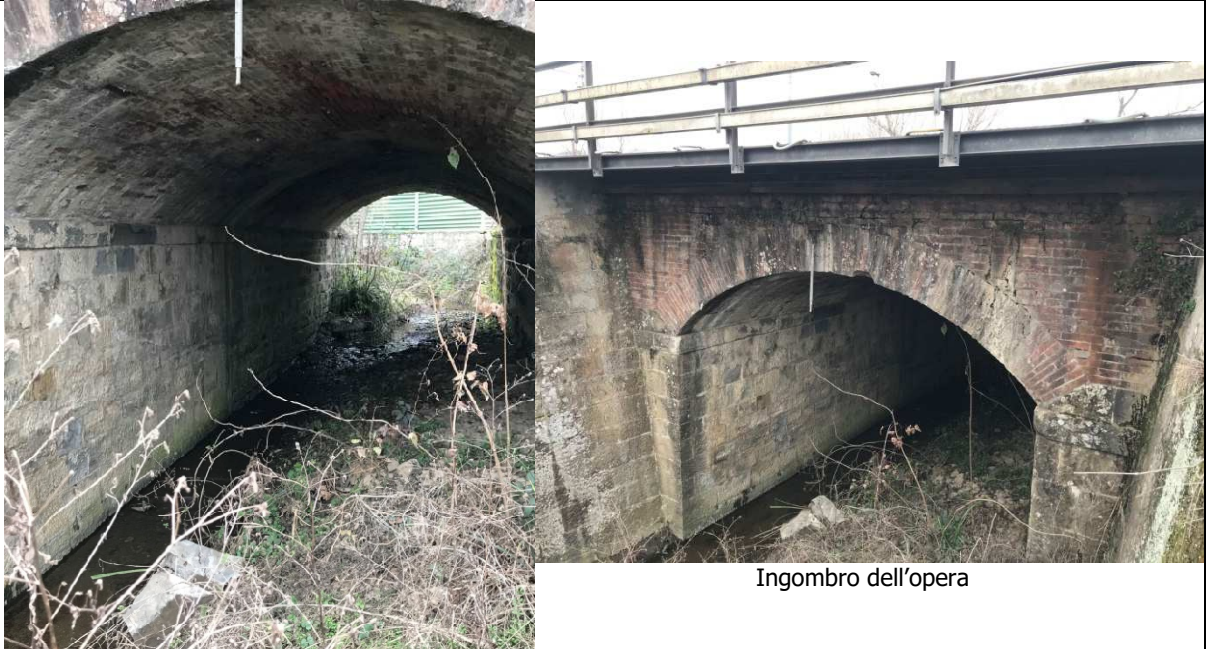
Identificazione	
Corso d'acqua attraversato	Rio di Riolo o di Pieve a Quarto
Codice del Ponte/attraversamento	254
Descrizione	Attraversamento ferroviario in cls, rivestito in laterizi. Sezione composta con piedritti verticali su cui si imposta un arco ribassato.

Ingombro dell'opera

Caratteristiche geometriche	
Lunghezza dell'attraversamento (m)	14.00
Ingombro complessivo dell'opera di attraversamento (m)	4.00
Altezza opera da intradosso (h_i) [m]	1.70
Altezza opera complessiva (h_e) [m]	2.70
Altezza parapetto/ringhiera (m)	1.50
Numero campate	1
Numero pile	NON PRESENTI
Descrizione delle pile	NON PRESENTI
Luce tra le pile	NON PRESENTI
