COMUNE DI AREZZO

Piano Strutturale

Indagini geologiche e idrauliche

Allegato - Rilievi sezioni d'alveo e opere di attraversamento

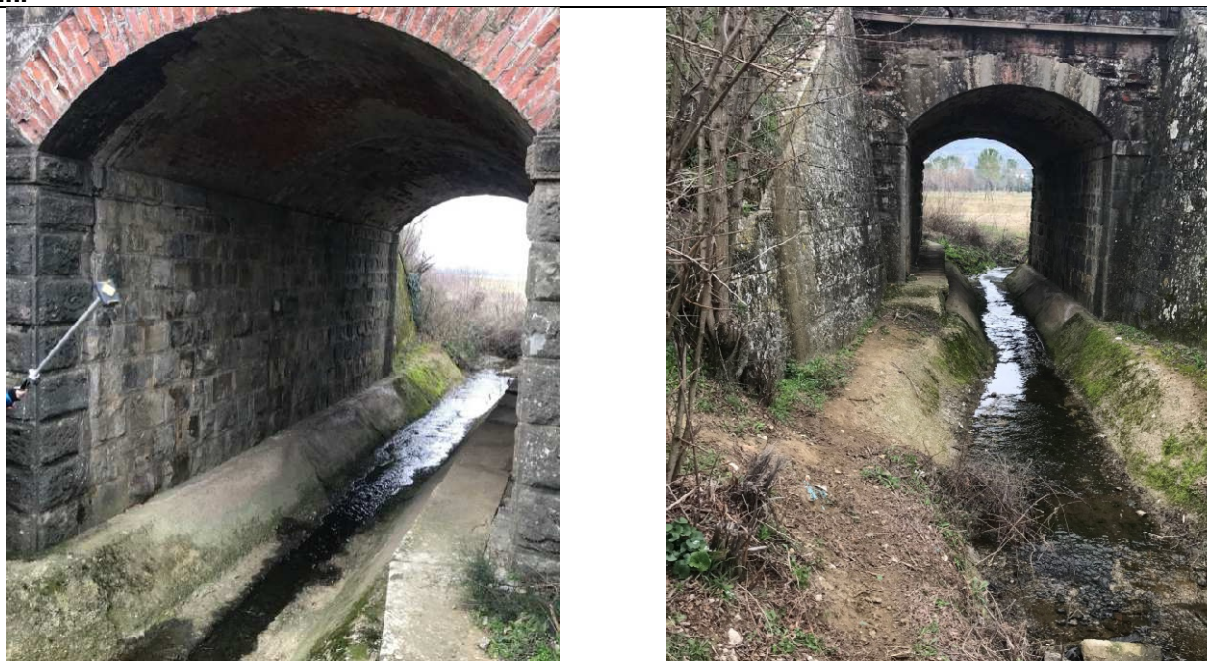
Identificazione	
Corso d'acqua attraversato	Rio Bennati o del Matto
Codice del Ponte/attraversamento	255
Descrizione	Attraversamento ferroviario a sezione composta: su piedritti verticali si imposta un arco ribassato. Materiale: cls, rivestimento in laterizi.

Lunghezza dell'attraversamento (m)	13.00
Ingombro complessivo dell'opera di attraversamento (m)	2.50
Altezza opera da intradosso (h_i) [m]	2.30
Altezza opera complessiva (h_e) [m]	4.00
Altezza parapetto/ringhiera (m)	1.00
Numero campate	1
Numero pile	NON PRESENTI
Descrizione delle pile	NON PRESENTI
Luce tra le pile	NON PRESENTI

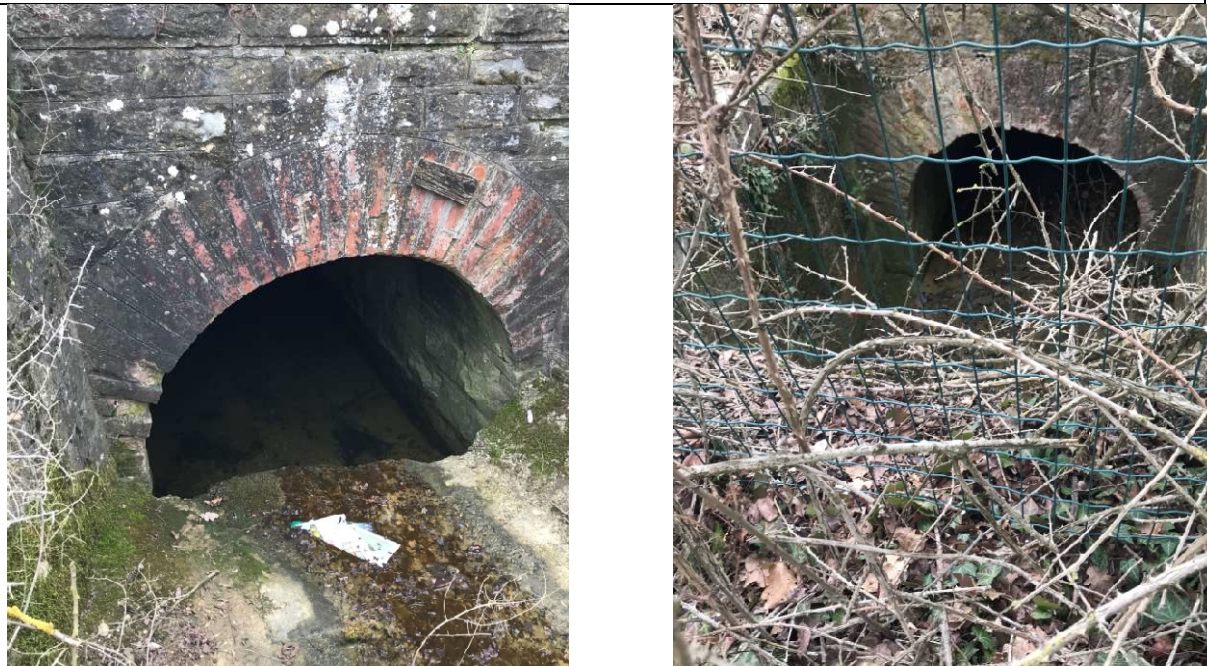
Identificazione	
Corso d'acqua attraversato	Affluente Rio Bennati o del Matto
Codice del Ponte/attraversamento	256
Descrizione	Attraversamento ferroviario a sezione composta: su piedritti verticali si imposta un arco a tutto sesto; il fondo alveo a monte è cementificato e presenta un salto di fondo all'imbocco dell'attraversamento. A valle dell'attraversamento è presente un tratto incanalato.

Lunghezza dell'attraversamento (m)	12.60
Ingombro complessivo dell'opera di attraversamento (m)	1.20
Altezza opera da intradosso (h_i) [m]	1.60
Altezza opera complessiva (h_e) [m]	3.60
Altezza parapetto/ringhiera (m)	1.00
Numero campate	1
Numero pile	NON PRESENTI
Descrizione delle pile	NON PRESENTI
Luce tra le pile	NON PRESENTI

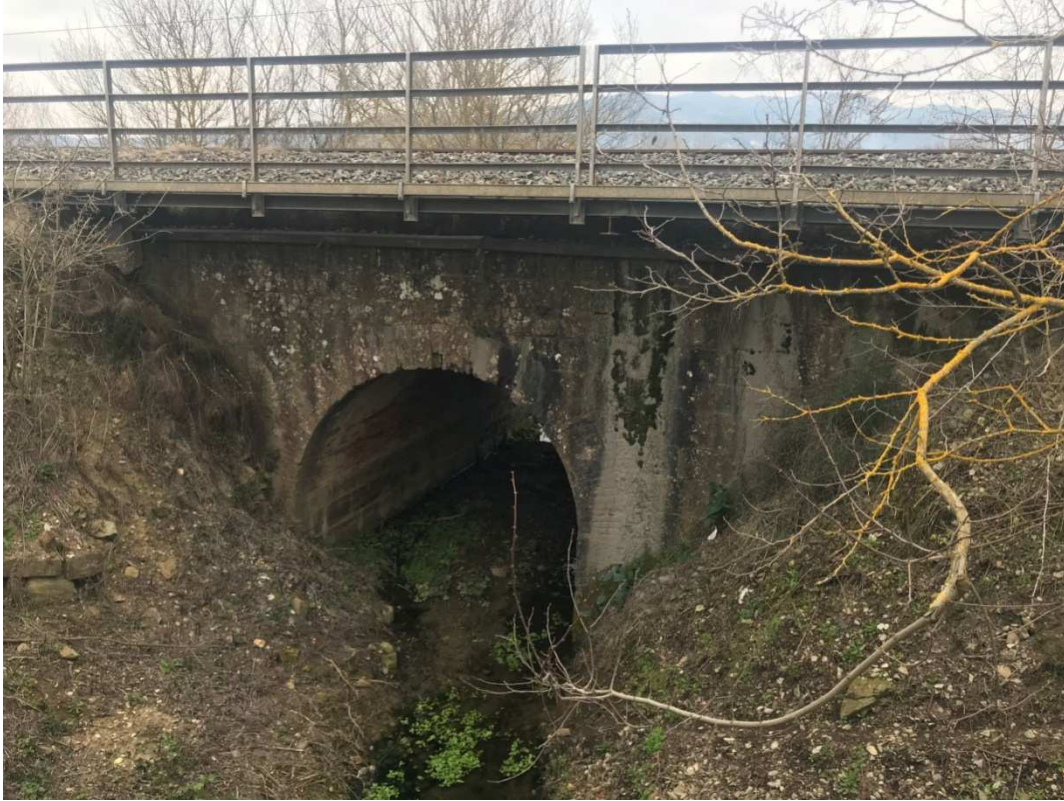
Identificazione	
Corso d'acqua attraversato	Rio della Doccia o Giunchiglia
Codice del Ponte/attraversamento	257
Descrizione	Attraversamento ferroviario a sezione composta: piedritti verticali su cui si imposta arco a tutto sesto. Materiale: cls, rivestimento in laterizi.

Sezione di valle

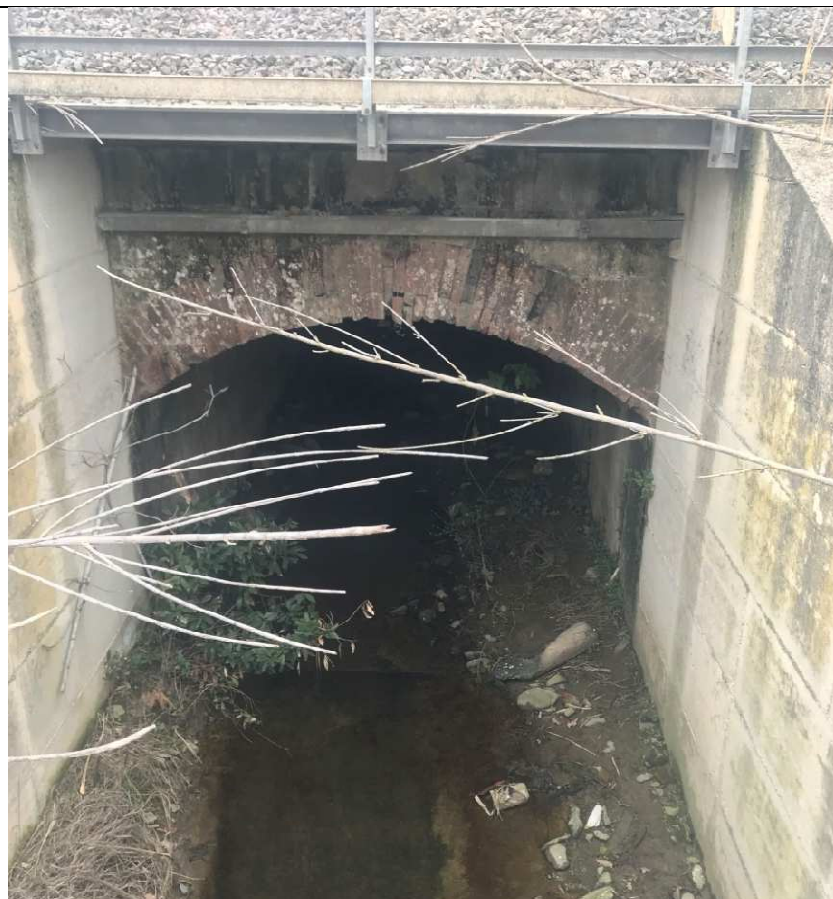
Identificazione	
Corso d'acqua attraversato	Rio di Pigli
Codice del Ponte/attraversamento	258
Descrizione	Attraversamento ferroviario a sezione composta: pareti verticali su cui si imposta un arco ribassato. Materiale:cls, rivestimento in laterizi.

Lunghezza dell'attraversamento (m)	17.00
Ingombro complessivo dell'opera di attraversamento (m)	2.50
Altezza opera da intradosso (h_i) [m]	2.50
Altezza opera complessiva (h_e) [m]	4.00
Altezza parapetto/ringhiera (m)	1.00
Numero campate	1
Numero pile	NON PRESENTI
Descrizione delle pile	NON PRESENTI
Luce tra le pile	NON PRESENTI

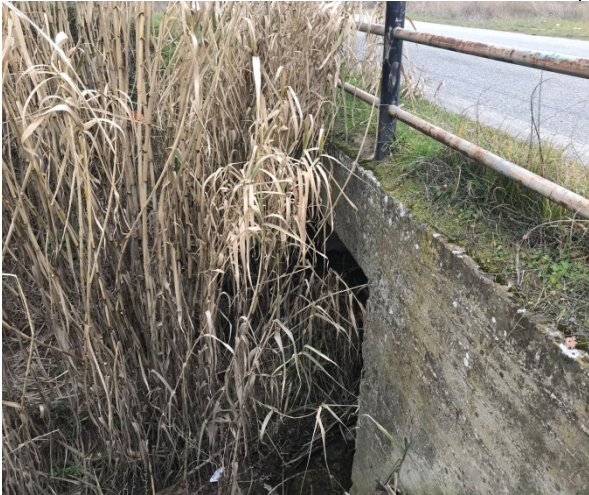
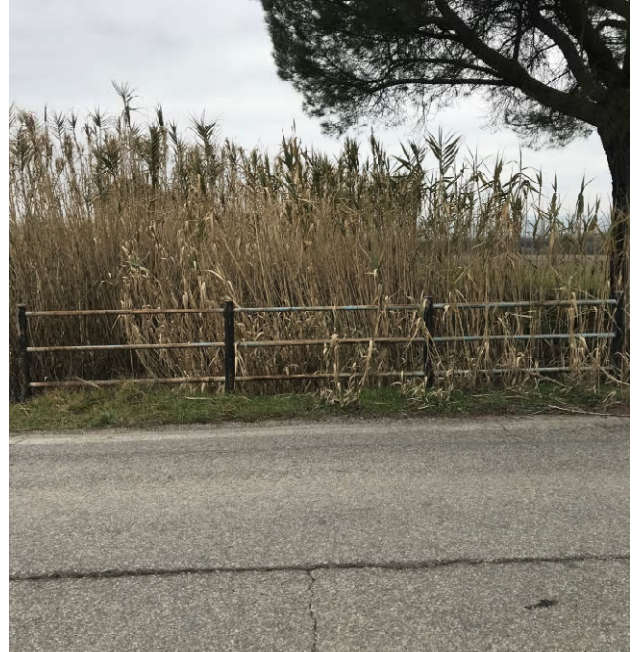
Identificazione	
Corso d'acqua attraversato	Rio Bennati o del Matto
Codice del Ponte/attraversamento	265
Descrizione	Attraversamento in cls a sezione rettangolare.

Sezione di valle

Lunghezza dell'attraversamento (m)	6.00
Ingombro complessivo dell'opera di attraversamento (m)	2.00
Altezza opera da intradosso (h_i) [m]	2.00
Altezza opera complessiva (h_e) [m]	2.60
Altezza parapetto/ringhiera (m)	1.00
Numero campate	1
Numero pile	NON PRESENTI
Descrizione delle pile	NON PRESENTI
Luce tra le pile	NON PRESENTI

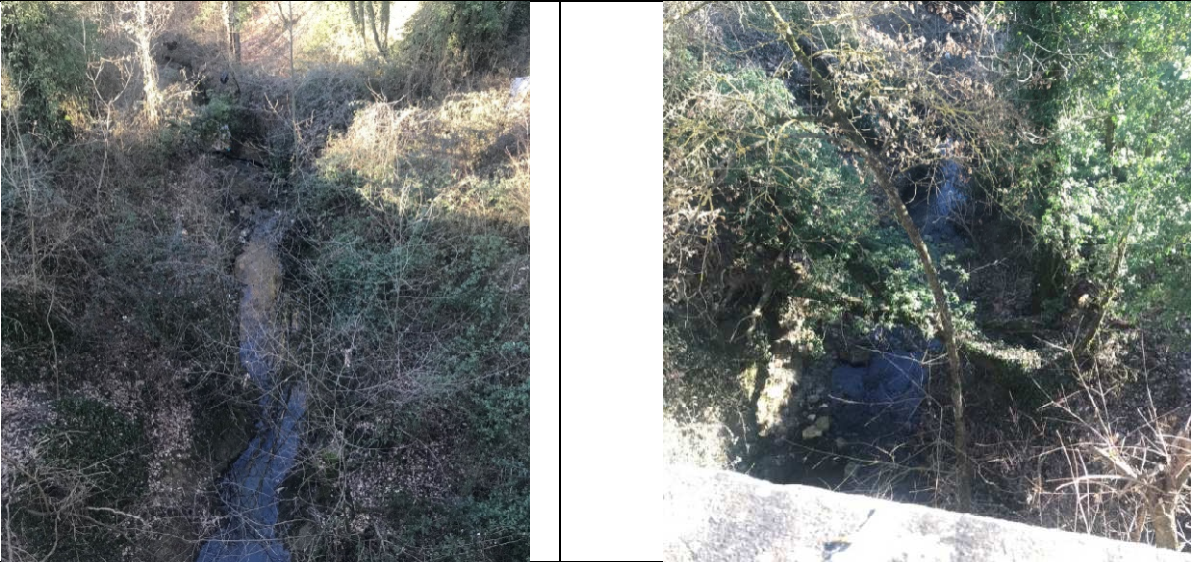
Identificazione	
Corso d'acqua attraversato	Fosso di San Pietro
Codice del Ponte/attraversamento	272
Descrizione	Attraversamento in pietra con sezione semicircolare.
Immagini

Sezione di valle	
Caratteristiche geometriche	
Lunghezza dell'attraversamento (m)	3.50
Ingombro complessivo dell'opera di attraversamento (m)	7.00
Altezza opera da intradosso (h_i) [m]	6.00
Altezza opera complessiva (h_e) [m]	8.50
Altezza parapetto/ringhiera (m)	1.00
Numero campate	1
Numero pile	NON PRESENTI
Descrizione delle pile	NON PRESENTI

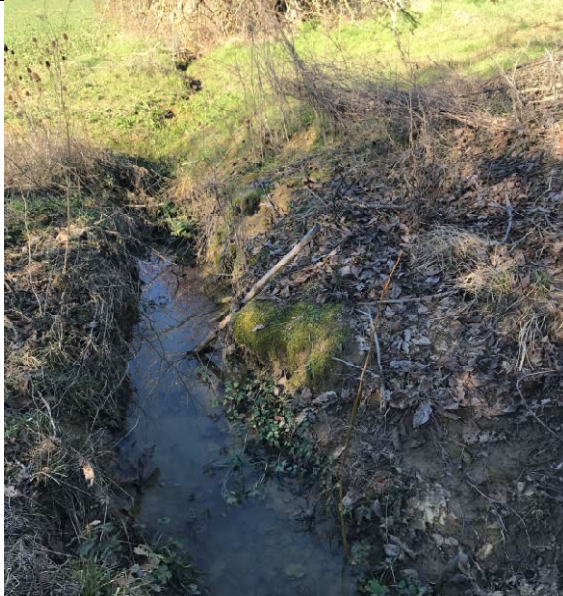
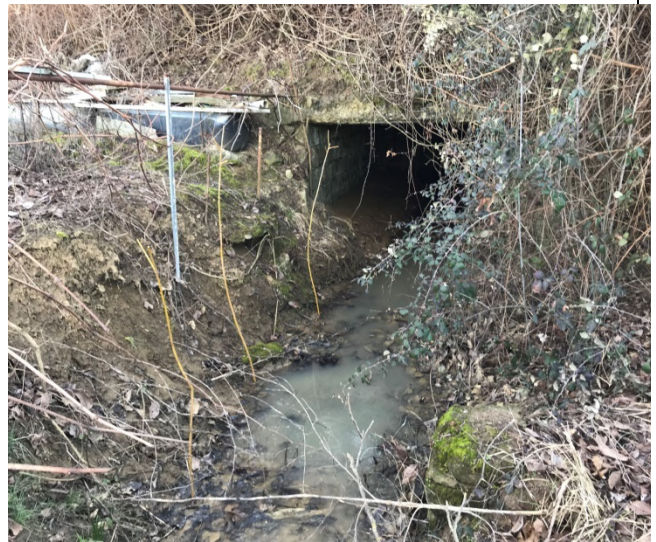
Identificazione	
Corso d'acqua attraversato	Fosso di Ghiandarello
Codice del Ponte/attraversamento	273
Descrizione	Piccolo attraversamento rettangolare in cls, sottostante la strada provinciale.

Sezione di monte

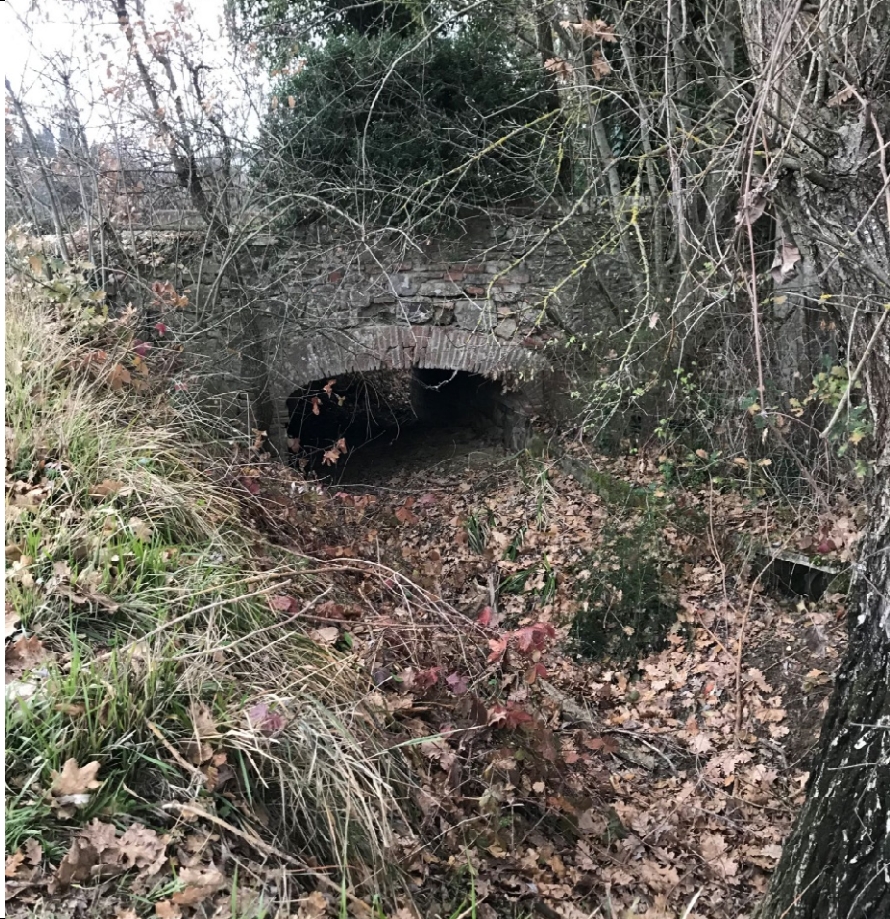
Identificazione	
Corso d'acqua attraversato	Affluente del Castro
Codice del Ponte/attraversamento	277
Descrizione	Attraversamento di sezione composta: piedritti verticali e volta ad arco ribassato in pietra.
Immagini

Caratteristiche geometriche	
Lunghezza dell'attraversamento (m)	4.20
Ingombro complessivo dell'opera di attraversamento (m)	1.70
Altezza opera da intradosso (hi) [m]	0.80
Altezza opera complessiva (he) [m]	1.80
Altezza parapetto/ringhiera (m)	NON PRESENTE
Numero campate	1
Numero pile	0
Descrizione delle pile	NON PRESENTI
Luce tra le pile	NON PRESENTI
Caratteristiche morfologiche dell'alveo	
Tipo alveo attuale	Corso d'acqua monocursale sinuoso, debolmente inciso su coltri colluvio-alluvionali.
Evoluzione planimetrica del tratto di corso d'acqua (fenomeni progressi, tendenza attuale)	L'evoluzione planimetrica appare tendenzialmente stabile, così come osservato da rilievo geomorfologico in sito e osservazioni diacroniche su ortofoto.

Stabilità del fondo alveo (fenomeni progressi, tendenza attuale)	Il fondo dell'alveo evidenzia una tendenza all'accumulo alluvionale connessa con la vicina presenza di un sistema orografico immediatamente retrostante che determina una condizione di sovralluvionamento nel settore pedemontano e di alta pianura. Non si rilevano fenomeni di scalzamento alla base della struttura.

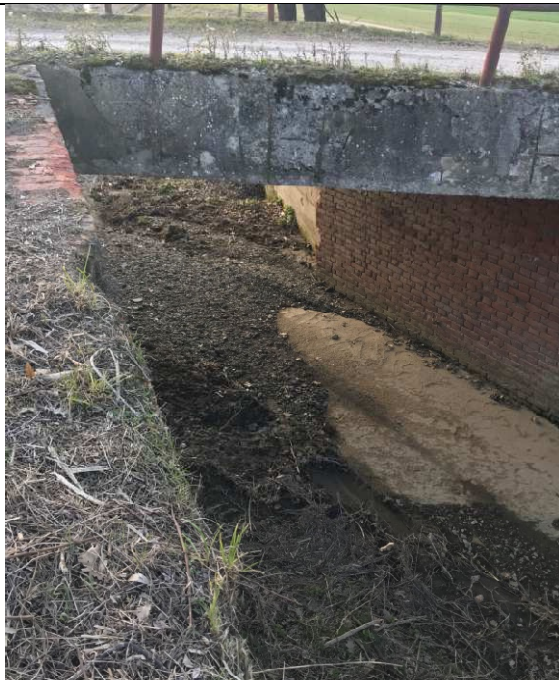
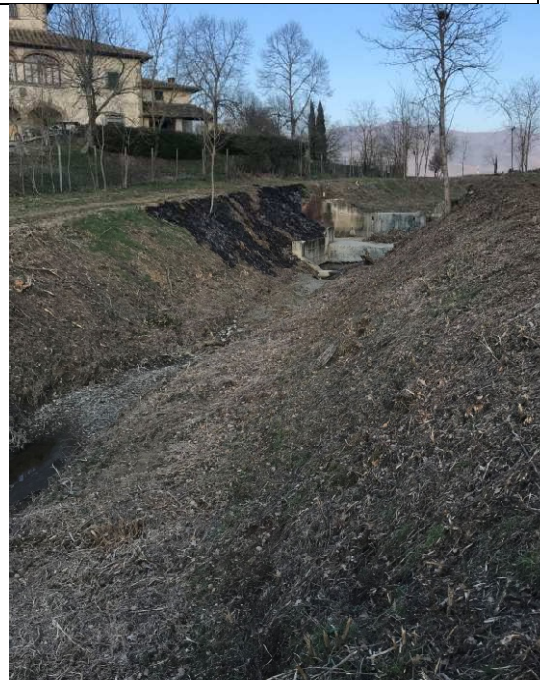
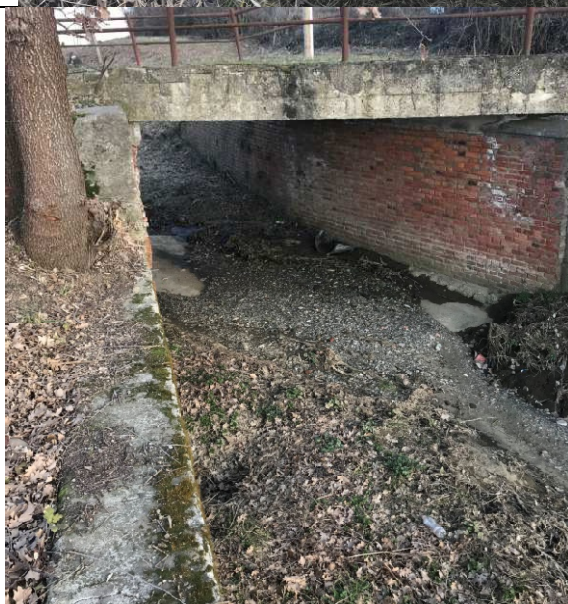
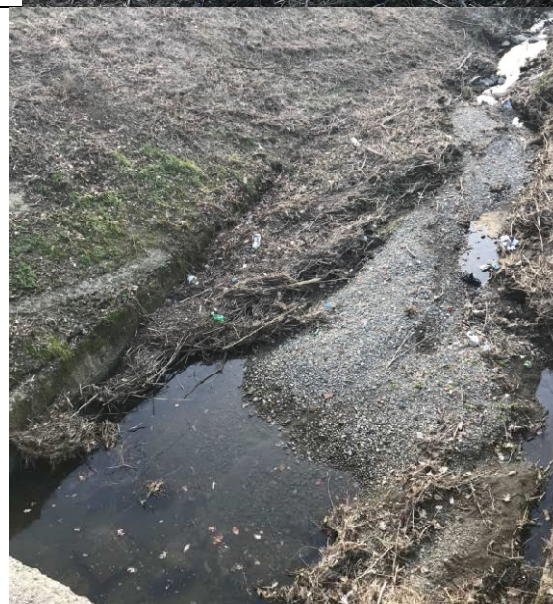
Identificazione	
Corso d'acqua attraversato	Rio Grosso
Codice del Ponte/attraversamento	288
Descrizione	Attraversamento in cls rivestito lateralmente in laterizi, sezione rettangolare. A monte è presente una traversa, a valle un salto di fondo.

Lunghezza dell'attraversamento (m)	5.00
Ingombro complessivo dell'opera di attraversamento (m)	5.00
Altezza opera da intradosso (hi) [m]	3.00
Altezza opera complessiva (he) [m]	3.60
Altezza parapetto/ringhiera (m)	1.00
Numero campate	1
Numero pile	NON PRESENTI
Descrizione delle pile	NON PRESENTI

Luce tra le pile	NON PRESENTI
Caratteristiche morfologiche dell'alveo	
Tipo alveo attuale	Corso d'acqua monocursale rettilineo inciso su coltri colluvio-alluvionali e sagomato artificialmente sui depositi naturali.
Evoluzione planimetrica del tratto di corso d'acqua (fenomeni pregressi, tendenza attuale)	L'evoluzione planimetrica appare tendenzialmente stabile, così come osservato da rilievo geomorfologico in sito e osservazioni diacroniche su ortofoto.
Stabilità del fondo alveo (fenomeni pregressi, tendenza attuale)	Il fondo dell'alveo evidenzia una tendenza all'accumulo alluvionale. Non si rilevano fenomeni di scalzamento alla base della struttura.
Granulometria alveo (rilievi diretti, da sopralluogo)	Depositi alluviali costituiti da sabbie immersi in una matrice limo-argillosa
Presenza di materiale vegetale in alveo	Vegetazione con bassa densità che, al momento del rilievo, non costituisce fattore di potenziale occlusione dell'attraversamento.

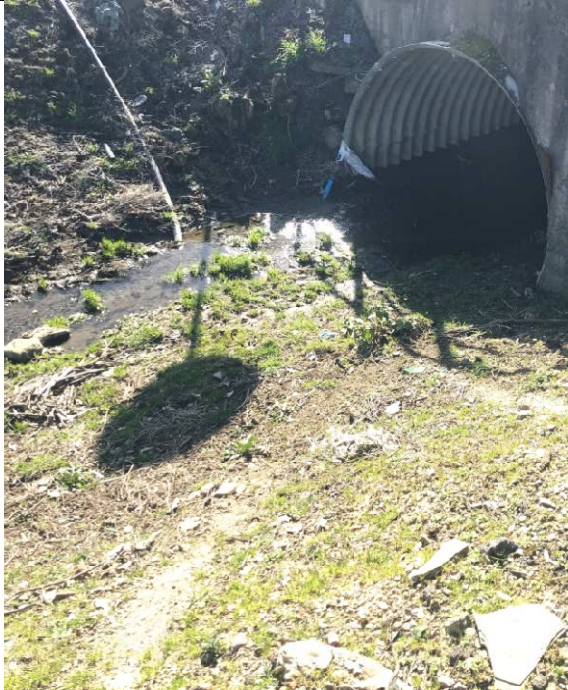
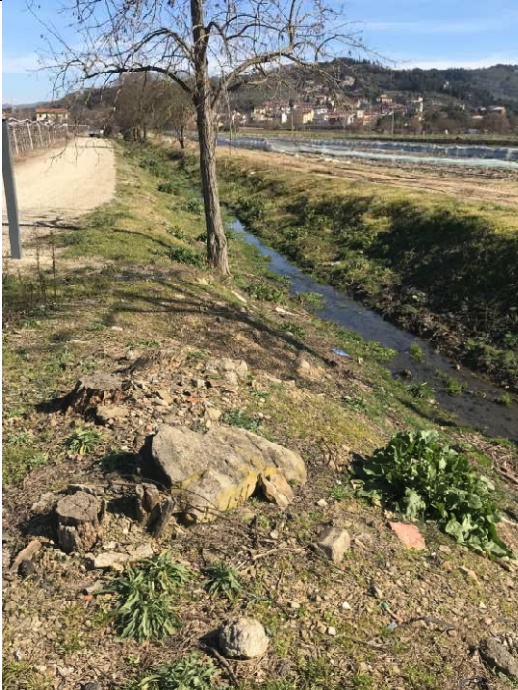
Identificazione	
Corso d'acqua attraversato	Rio dell'Olmo
Codice del Ponte/attraversamento	292
Descrizione	Attraversamento costruito da un tubolare.
Immagini

Caratteristiche geometriche	
Lunghezza dell'attraversamento (m)	6.50
Ingombro complessivo dell'opera di attraversamento (m)	2.00
Altezza opera da intradosso (hi) [m]	2.00
Altezza opera complessiva (he) [m]	2.60
Altezza parapetto/ringhiera (m)	1.00
Numero campate	1
Numero pile	NON PRESENTI
Descrizione delle pile	NON PRESENTI
Luce tra le pile	NON PRESENTI
Caratteristiche morfologiche dell'alveo	
Tipo alveo attuale	Corso d'acqua monocursale rettilineo debolmente inciso su coltri colluvio-alluvionali ed in parte sagomato artificialmente sui depositi naturali; in corrispondenza dell'attraversamento il corso d'acqua opera una curvatura di 90°.
Evoluzione planimetrica del tratto di corso d'acqua (fenomeni pregressi, tendenza attuale)	L'evoluzione planimetrica appare tendenzialmente stabile, così come osservato da rilievo geomorfologico in sito e osservazioni diacroniche su ortofoto.

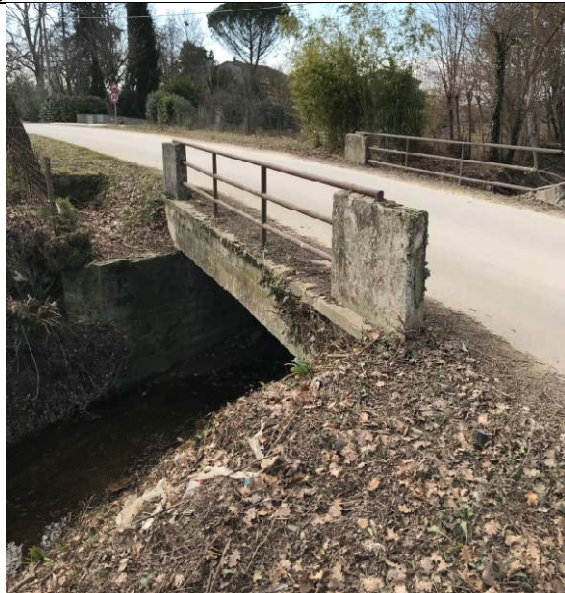
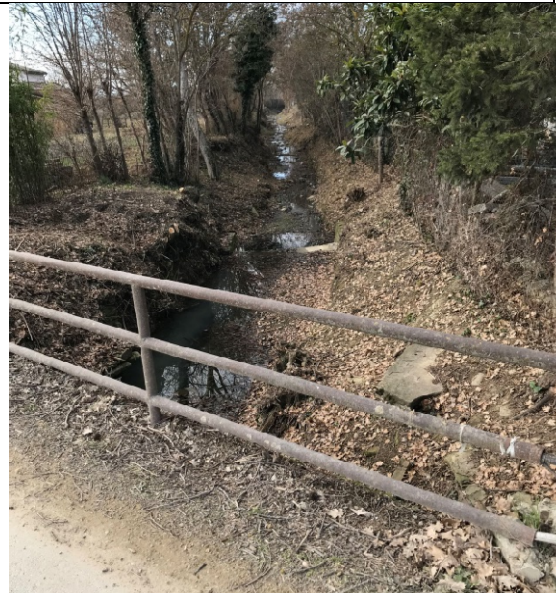
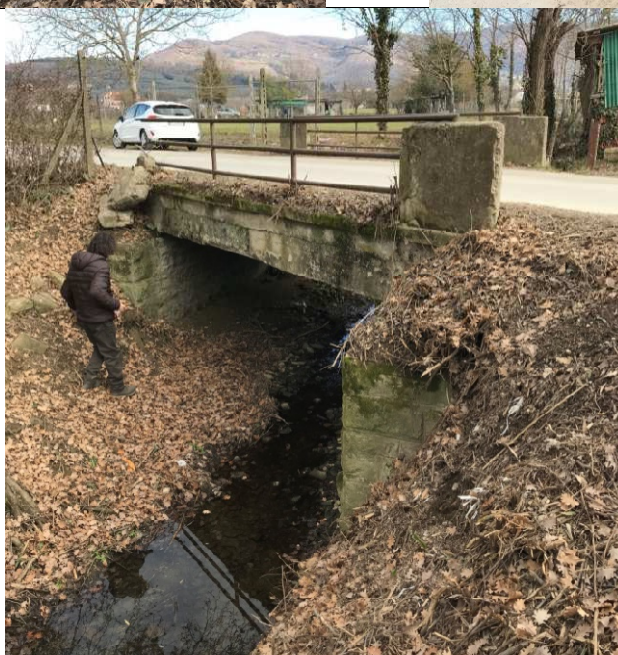
Identificazione	
Corso d'acqua attraversato	Torrente Maspino
Codice del Ponte/attraversamento	294
Descrizione	Attraversamento di sezione rettangolare in cls.

Lunghezza dell'attraversamento (m)	5.00
Ingombro complessivo dell'opera di attraversamento (m)	4.70
Altezza opera da intradosso (hi) [m]	1.80
Altezza opera complessiva (he) [m]	2.10
Altezza parapetto/ringhiera (m)	0.50 – RINGHIERA
Numero campate	1
Numero pile	0
Descrizione delle pile	NON PRESENTI
Luce tra le pile	NON PRESENTI

Caratteristiche morfologiche dell'alveo	
Tipo alveo attuale	Corso d'acqua monocursale sinuoso, debolmente inciso su coltri colluvio-alluvionali.
Evoluzione planimetrica del tratto di corso d'acqua (fenomeni pregressi, tendenza attuale)	L'evoluzione planimetrica appare tendenzialmente stabile, così come osservato da rilievo geomorfologico in sito e osservazioni diacroniche su ortofoto.
Stabilità del fondo alveo (fenomeni pregressi, tendenza attuale)	Il fondo dell'alveo evidenzia una tendenza all'accumulo alluvionale connessa con la vicina presenza di un sistema orografico immediatamente retrostante che determina una condizione di sovralluvionamento nel settore pedemontano e di alta pianura. Non si rilevano fenomeni di scalzamento alla base della struttura.
Granulometria alveo (rilievi diretti, da sopralluogo)	Depositi alluviali costituiti da sabbie e ciottoli immersi in una matrice limo-argillosa

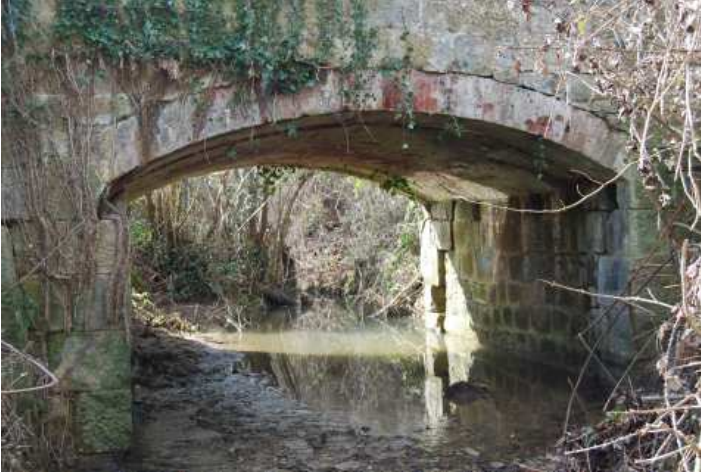
Identificazione	
Corso d'acqua attraversato	Fosso di Monte
Codice del Ponte/attraversamento	302
Descrizione	Attraversamento in muratura a sezione composta (piedritti verticali e volta ad arco ribassato). Presenta lesioni longitudinali nella volta di notevole entità, fenomeni deformativi e abbassamenti, oltre a lievi lesioni trasversali.
Immagini

Vista d'insieme da valle del ponte	
Caratteristiche geometriche	
Lunghezza dell'attraversamento (m)	
Ingombro complessivo dell'opera di attraversamento (m)	
Altezza opera da intradosso (hi) [m]	
Altezza opera complessiva (he) [m]	
Altezza parapetto/ringhiera (m)	
Numero campate	
Numero pile	
Descrizione delle pile	
Luce tra le pile	
Caratteristiche morfologiche dell'alveo	
Tipo alveo attuale	Corso d'acqua monocursale sinuoso, debolmente inciso su coltri colluvio-alluvionali.
Evoluzione planimetrica del tratto di corso d'acqua (fenomeni progressi, tendenza attuale)	L'evoluzione planimetrica appare tendenzialmente stabile, così come osservato da rilievo geomorfologico in sito e osservazioni diacroniche su ortofoto.

Stabilità del fondo alveo (fenomeni progressi, tendenza attuale)	Il fondo dell'alveo evidenzia una tendenza all'accumulo alluvionale connessa con la vicina presenza di un sistema orografico immediatamente retrostante che determina una condizione di sovralluvionamento nel settore pedemontano e di alta pianura. Non si rilevano fenomeni di scalzamento alla base della struttura.
Granulometria alveo (rilievi diretti, da sopralluogo)	Depositi alluviali costituiti da sabbie e ciottoli immersi in una matrice limo-argillosa
Presenza di materiale vegetale in alveo	Vegetazione con moderata densità che, al momento del rilievo, può costituire fattore di potenziale occlusione dell'attraversamento.

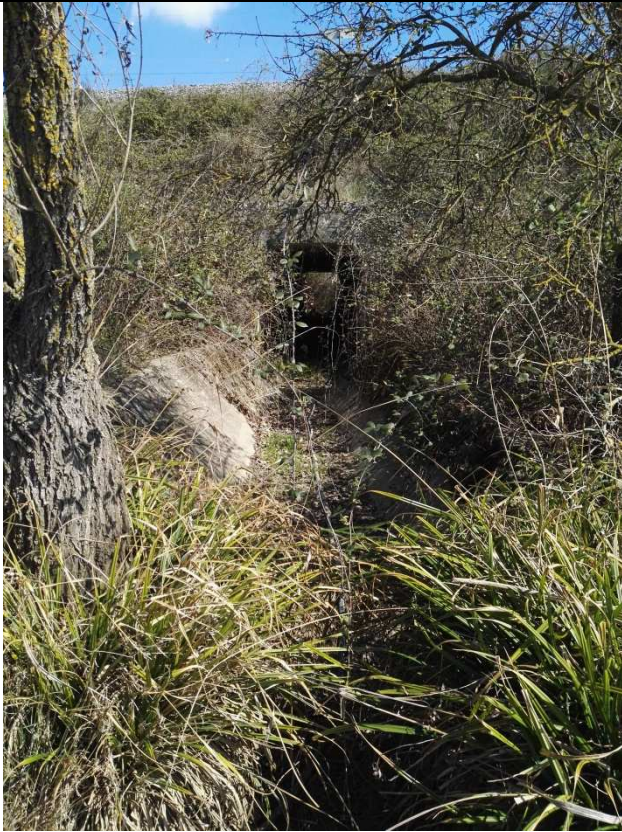
Identificazione	
Corso d'acqua attraversato	Fosso delle querce
Codice del Ponte/attraversamento	305
Descrizione	Attraversamento in cemento con sezione pressochè rettangolare della ferrovia
Immagini

Vista d'insieme da valle del ponte	
Caratteristiche geometriche	
Lunghezza dell'attraversamento (m)	25
Ingombro complessivo dell'opera di attraversamento (m)	2
Altezza opera da intradosso (hi) [m]	2.4
Altezza opera complessiva (he) [m]	>4
Altezza parapetto/ringhiera (m)	-
Numero campate	-
Numero pile	
Descrizione delle pile	
Luce tra le pile	
Caratteristiche morfologiche dell'alveo	
Tipo alveo attuale	Corso d'acqua trapezoidale con andamento rettilineo tipico dei corsi d'acqua artificiali. Tratto di imbocco al manufatto con conostruttura in cemento a forma trapezia di dimensioni simili al corso d'acqua
Evoluzione planimetrica del tratto di corso d'acqua (fenomeni pregressi, tendenza attuale)	L'evoluzione planimetrica appare tendenzialmente stabile.con modeste erosioni di sponda

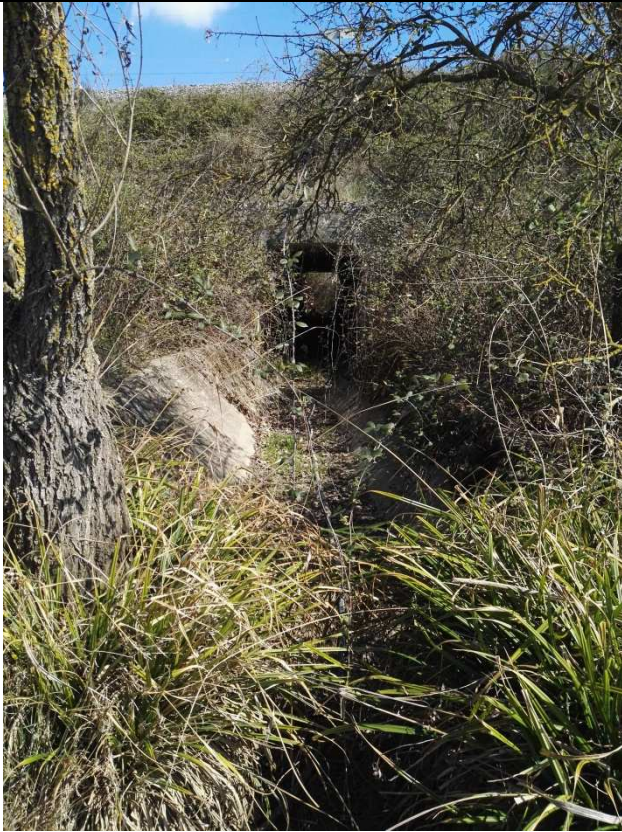
Identificazione	
Corso d'acqua attraversato	Fosso delle querce
Codice del Ponte/attraversamento	306
Descrizione	Attraversamento in cemento con sezione pressochè rettangolare della ferrovia
Immagini

Vista d'insieme da valle del ponte	
Caratteristiche geometriche	
Lunghezza dell'attraversamento (m)	25
Ingombro complessivo dell'opera di attraversamento (m)	2
Altezza opera da intradosso (hi) [m]	2.4
Altezza opera complessiva (he) [m]	>4
Altezza parapetto/ringhiera (m)	-
Numero campate	-
Numero pile	
Descrizione delle pile	
Luce tra le pile	
Caratteristiche morfologiche dell'alveo	
Tipo alveo attuale	Corso d'acqua trapezoidale con andamento rettilineo tipico dei corsi d'acqua artificiali. Tratto di imbocco al manufatto con conostruttura in cemento a forma trapezia di dimensioni simili al corso d'acqua
Evoluzione planimetrica del tratto di corso d'acqua (fenomeni pregressi, tendenza attuale)	L'evoluzione planimetrica appare tendenzialmente stabile. con modeste erosioni di sponda

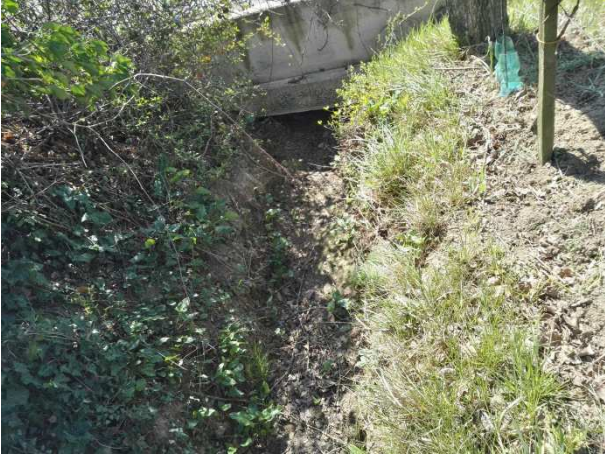
Identificazione	
Corso d'acqua attraversato	Fosso delle querce
Codice del Ponte/attraversamento	84
Descrizione	Attraversamento in cemento a sezione rettangolare sulla via per zona industriale di San Zeno
Immagini

<p>Vista d'insieme da monte del manufatto</p>

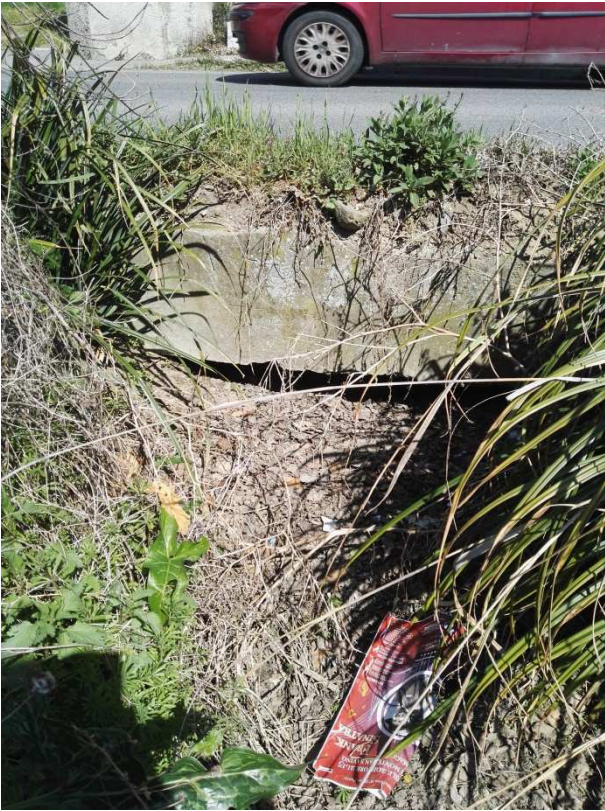
<p>Vista d'insieme da valle</p>	
Caratteristiche geometriche	
Lunghezza dell'attraversamento (m)	5
Ingombro complessivo dell'opera di attraversamento (m)	2.5
Altezza opera da intradosso (hi) [m]	0.2

Altezza opera complessiva (he) [m]	Circa 0.8
Altezza parapetto/ringhiera (m)	-
Numero campate	-
Numero pile	
Descrizione delle pile	
Luce tra le pile	
Caratteristiche morfologiche dell'alveo	
Tipo alveo attuale	Corso d'acqua trapezoidale con andamento rettilineo tipico dei corsi d'acqua artificiali. Tratto di imbocco e sbocco al manufatto in cemento praticamente ostruito
Evoluzione planimetrica del tratto di corso d'acqua (fenomeni pregressi, tendenza attuale)	L'evoluzione planimetrica appare tendenzialmente stabile.
Stabilità del fondo alveo (fenomeni pregressi, tendenza attuale)	Modesti fenomeni erosivi in uscita dal manufatto.
Granulometria alveo (rilievi diretti, da sopralluogo)	Depositi alluviali costituiti da sabbie e ciottoli immersi in una matrice limo-argillosa
Presenza di materiale vegetale in alveo	Vegetazione con moderata densità che, al momento del rilievo e considerando la poca luce libera disponibile può costituire fattore di totale occlusione dell'attraversamento.

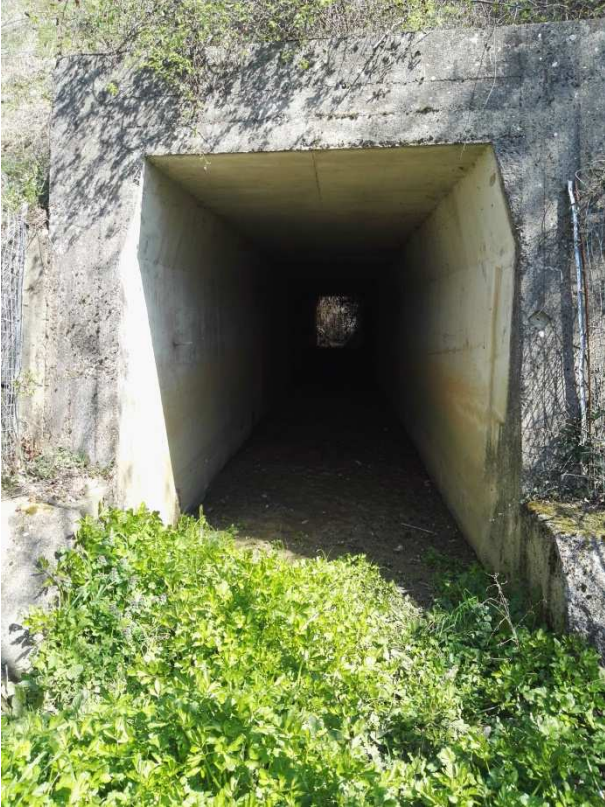
Identificazione	
Corso d'acqua attraversato	Fosso nord San Zeno
Codice del Ponte/attraversamento	307
Descrizione	Attraversamento in cemento con sezione pressochè rettangolare della ferrovia
Immagini

Vista d'insieme da valle del ponte	
Caratteristiche geometriche	
Lunghezza dell'attraversamento (m)	25
Ingombro complessivo dell'opera di attraversamento (m)	2
Altezza opera da intradosso (hi) [m]	2.4
Altezza opera complessiva (he) [m]	>4
Altezza parapetto/ringhiera (m)	-
Numero campate	-
Numero pile	
Descrizione delle pile	
Luce tra le pile	
Caratteristiche morfologiche dell'alveo	
Tipo alveo attuale	Corso d'acqua trapezoidale con andamento rettilineo tipico dei corsi d'acqua artificiali. Tratto di imbocco al manufatto con conostruttura in cemento a forma trapezia di dimensioni simili al corso d'acqua
Evoluzione planimetrica del tratto di corso d'acqua (fenomeni pregressi, tendenza attuale)	L'evoluzione planimetrica appare tendenzialmente stabile.con modeste erosioni di sponda

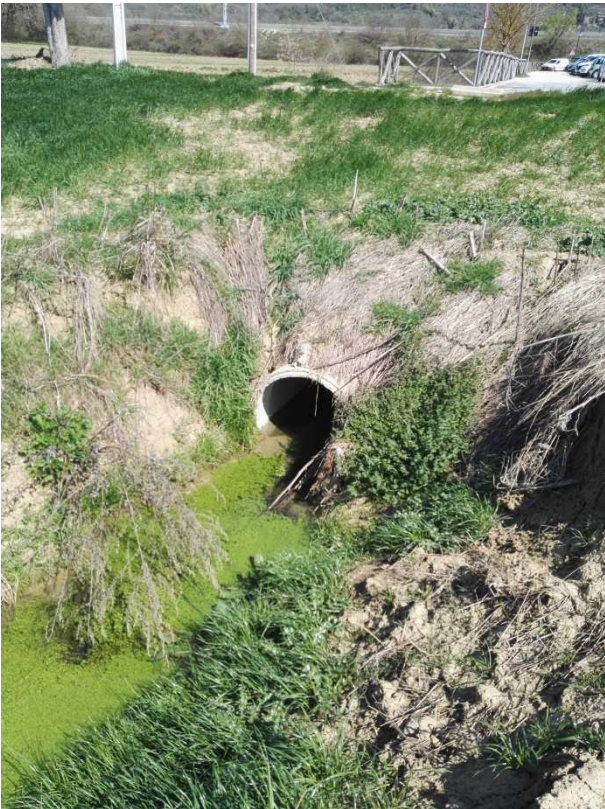
Identificazione	
Corso d'acqua attraversato	Fosso nord San Zeno
Codice del Ponte/attraversamento	308
Descrizione	Attraversamento in cemento con sezione pressochè circolare della strada dell'impianto AISA
Immagini

Vista d'insieme da valle del ponte	
Caratteristiche geometriche	
Lunghezza dell'attraversamento (m)	8
Ingombro complessivo dell'opera di attraversamento (m)	2 – Diametro circolare 0.8 m
Altezza opera da intradosso (hi) [m]	0.5
Altezza opera complessiva (he) [m]	Circa 1.8m
Altezza parapetto/ringhiera (m)	-
Numero campate	-
Numero pile	
Descrizione delle pile	
Luce tra le pile	
Caratteristiche morfologiche dell'alveo	
Tipo alveo attuale	Corso d'acqua trapezoidale con andamento rettilineo tipico dei corsi d'acqua artificiali. Tratto di imbocco al manufatto con conostruttura in in pietra a forma trapezia di dimensioni simili al corso d'acqua
Evoluzione planimetrica del tratto di corso d'acqua (fenomeni pregressi, tendenza attuale)	L'evoluzione planimetrica appare tendenzialmente stabile. con modeste erosioni di sponda

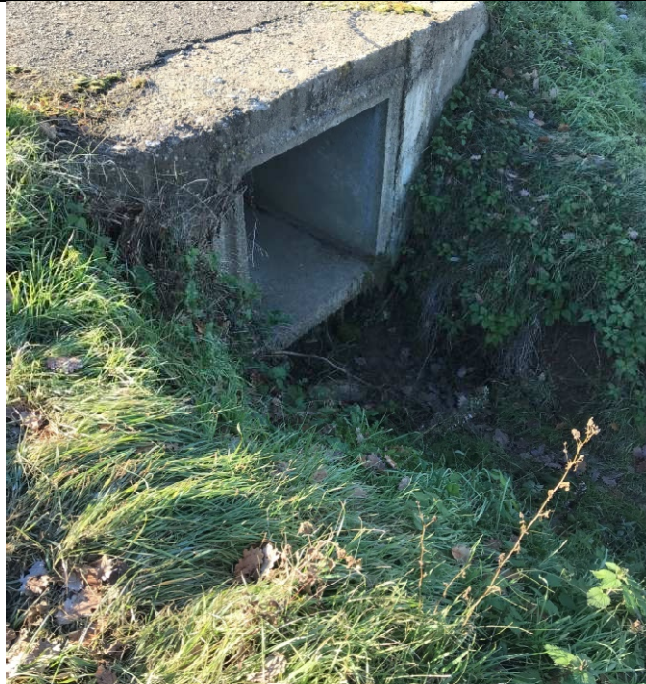
Materiale	Calcestruzzo
Lunghezza [m]	33.00
Area sezione d'ingresso principale [m ²]	1.26 (H = 1.26 m, L = 1.00 m)
Area sezione d'uscita [m ²]	1.00 (H = 1.00 m, L = 1.00 m)
Forma della sezione	Rettangolare all'ingresso, quadrata all'uscita
Eventuale presenza di griglie o caditoie	NO
Stato di manutenzione	Buona

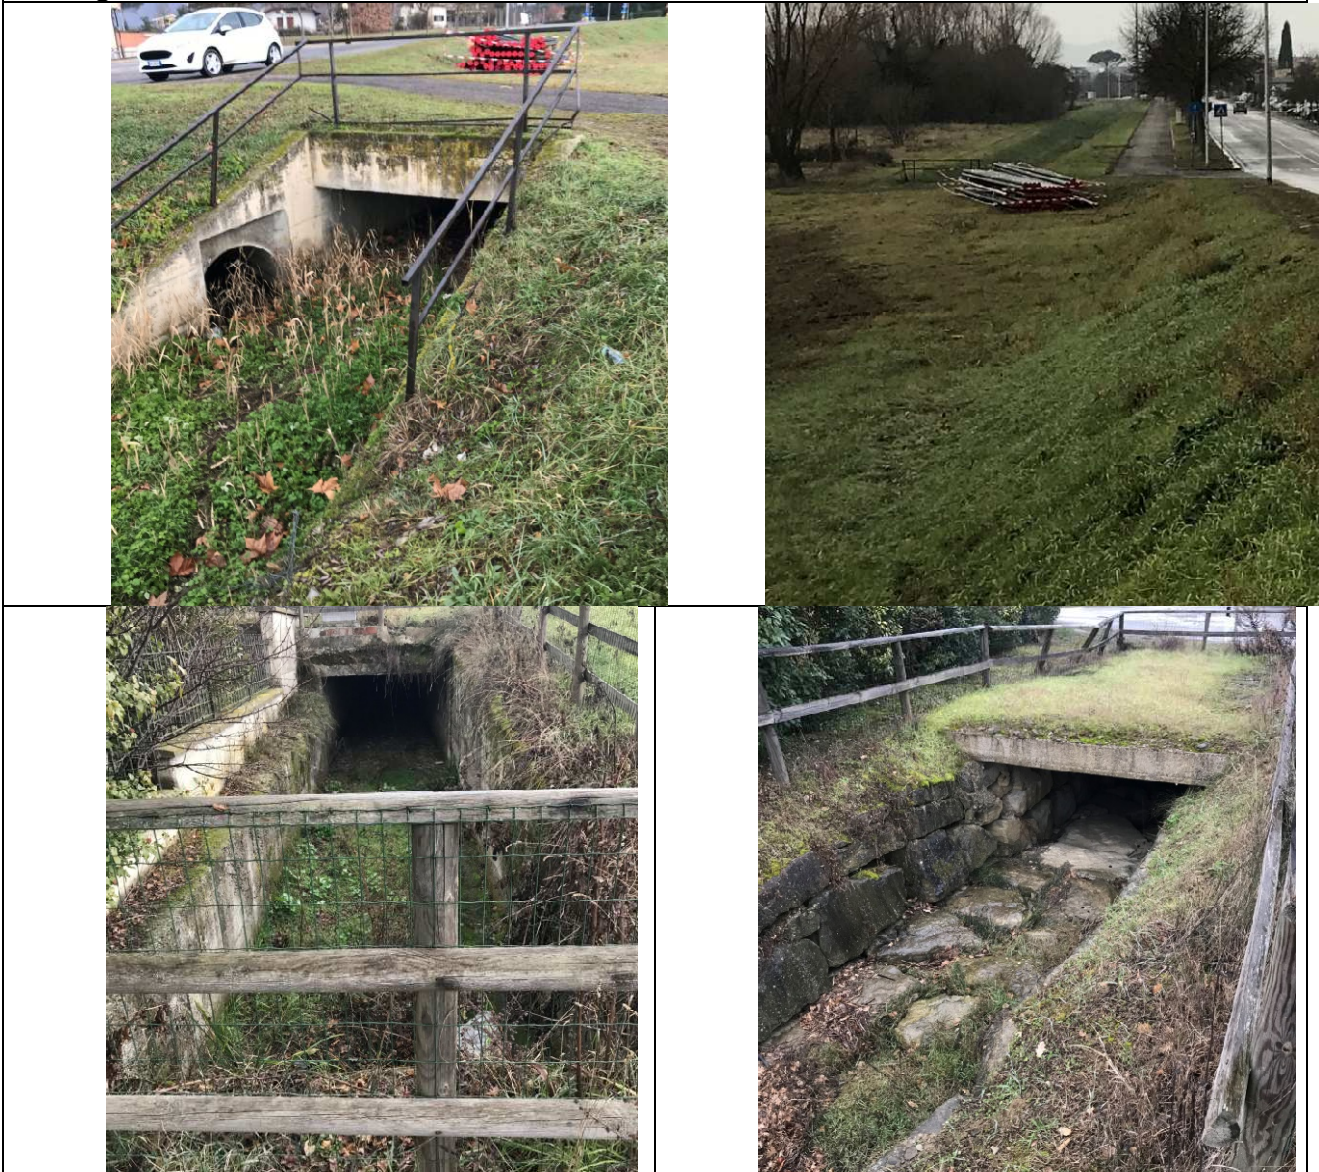
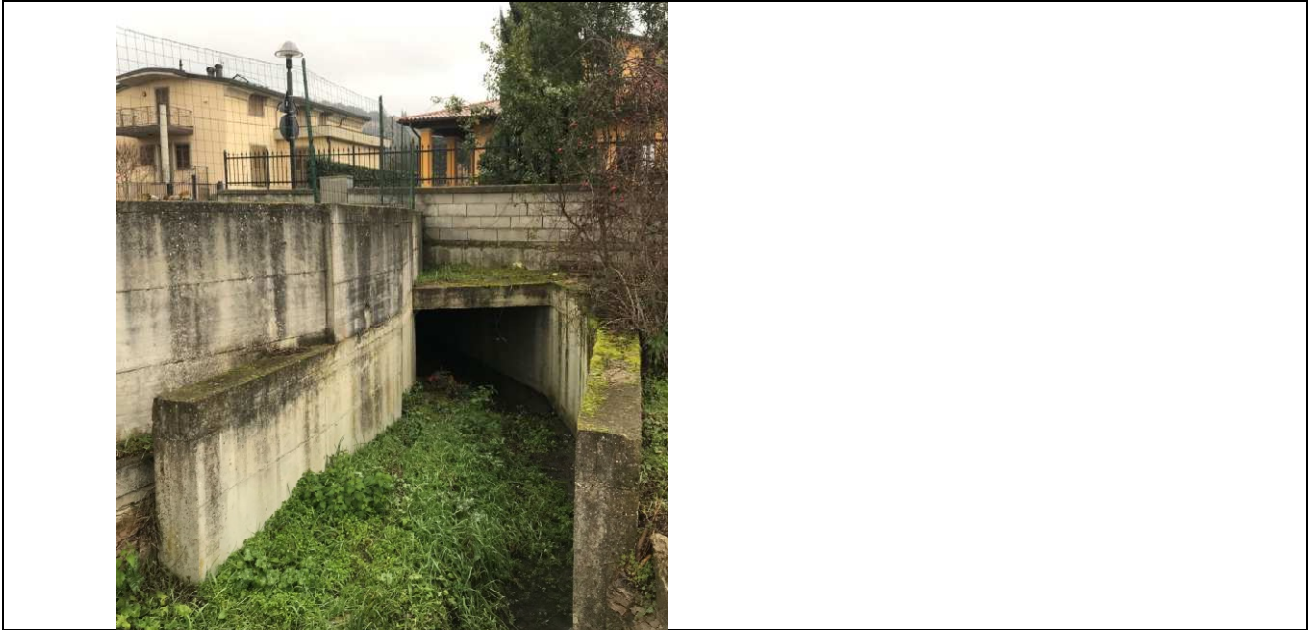
297 – Borro delle vincacce (informazioni da reperire dal Comune)

Materiale	Calcestruzzo
Lunghezza [m]	?
Area sezione d'ingresso principale [m ²]	Tratto 1: ? Tratto 2: 2.00 (H = 1.00 m, L = 2.00 m, Spessore impalcato = 0.20 m) Tratto 3: ?
Area sezione d'uscita [m ²]	Tratto 1 : 3.00 (H = 2.00 m, L = 1.50 m) Tratto 2: ? Tratto 3: 3.00 (H = 1.00 m, L = 3.00 m, Spessore impalcato = 0.70 m, Spessore ringhiera = 1.00 m)
Forma della sezione	Rettangolare
Eventuale presenza di griglie o caditoie	No
Stato di manutenzione	Media

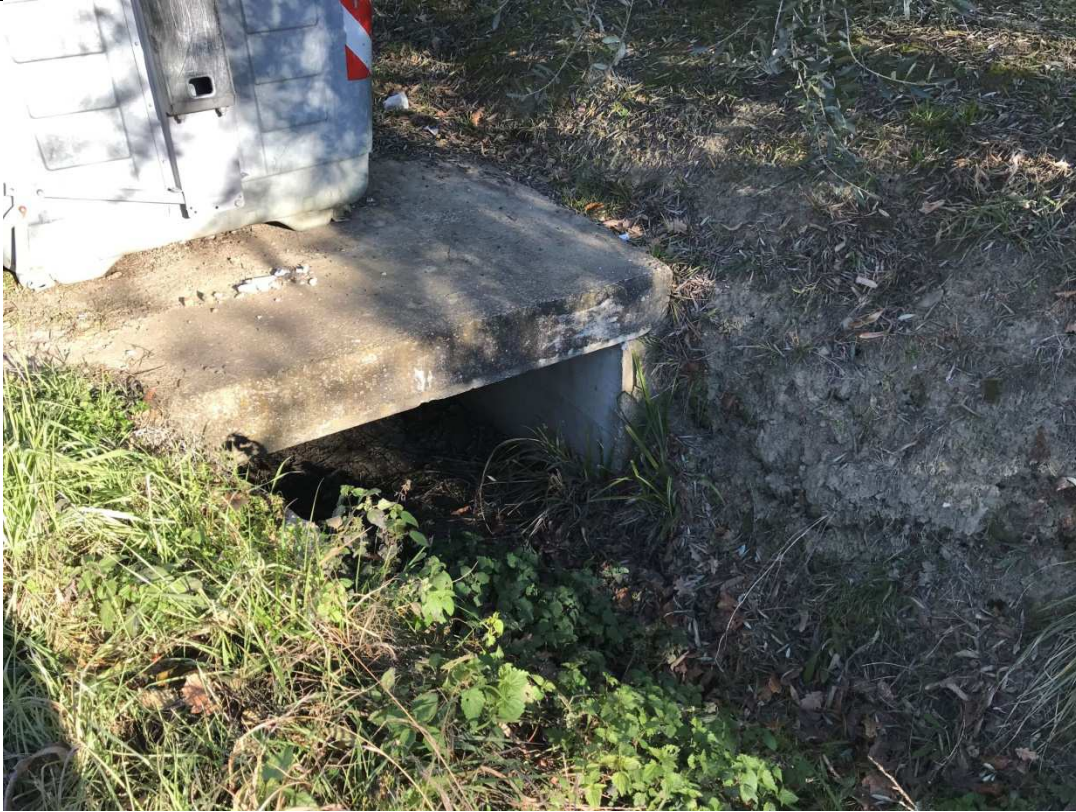
Sezione d'ingresso

Materiale	Cls
Lunghezza [m]	?
Area sezione d'ingresso principale [m ²]	?
Area sezione d'uscita [m ²]	Posizione incognita
Forma della sezione	Rettangolare
Eventuale presenza di griglie o caditoie	Sì
Stato di manutenzione	media
