COMUNE DI AREZZO

Piano Strutturale

C7 Patrimonio storico-testimoniale urbano ed extraurbano

Edifici specialistici, ville ed edilizia rurale di pregio - Schede di rilievo - 556-583

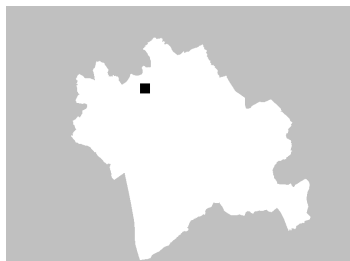
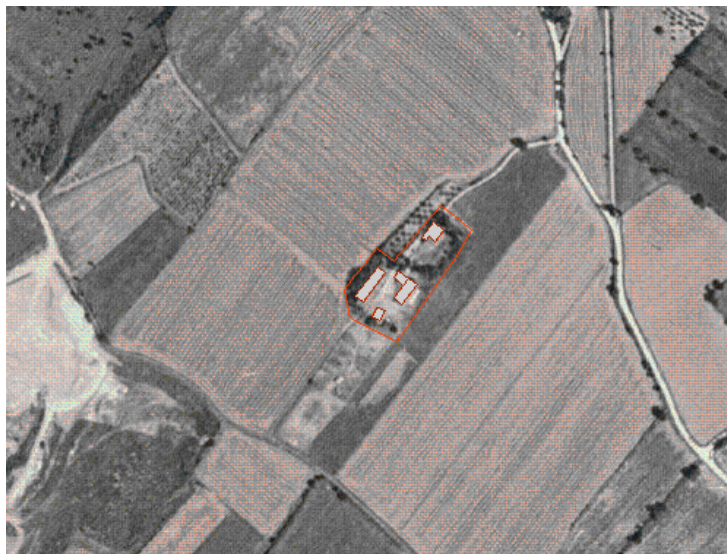
Scheda n° 558

Tipo:	aggregato di case coloniche	
Posizione:	fondovalle	
Rapporto con la viabilità:	secante	
Accessibilità	Tipo Strada:	sterro
	Qualità:	mediocre
Reti	Acqua potabile:	non rilevato
	Luce:	non rilevato
	Riscaldamento:	non rilevato
	Fognatura:	non rilevato
	TV:	non rilevato
	Telefono:	non rilevato
Destinazione d'uso prevalente	disuso	
Numero edifici rilevati	5

Il complesso è costituito dall'insieme dei corpi dell'edificio principale, dal corpo dell'edificio 2, dalla stalla e dall'annesso 5. L'edificio principale, disposto in direzione sud-ovest/nord-est è posizionato centralmente alla pertinenza, addossato da sud-est al terreno. Si affaccia nella piccola aia come il volume dell'annesso 5 (posizionato a sud) ed i volumi degli edifici 3 e 4 che, disposti ad L, chiudono lo spazio dell'aia. A questi si aggiunge il corpo dell'edificio 2, disposto a nord dell'area lungo la strada d'accesso.

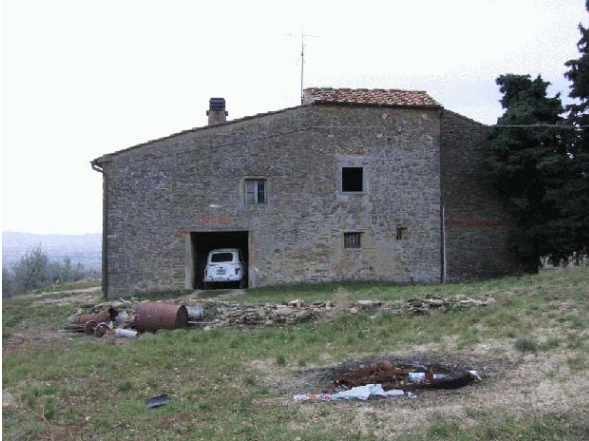
Foto n° 5 (edificio 1)

2.4 Scatola muraria	Materiali: Intonaco: alterazioni: Note:	pietra ordinaria no no Cantionali in pietra e mattoni.
2.5 Aperture	Tipo distribuzione: Tipo apertura: Alterazioni:	Regolare Apertura ad arco centrale; piccola apertura rettangolare nel lato sud. no

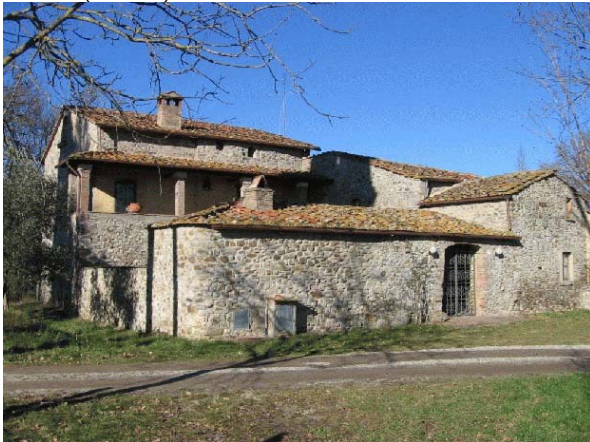
Foto n° 1 (edificio 1)

2.1 Condizioni generali:		buono
<hr/>		
2.2 Sistema degli accessi ai piani superiori	Ubicazione:	interni ed esterni
	Tipologia e materiali:	La rampa è parallela e addossata al prospetto sud-ovest interno alla corte. Ha struttura, e parapetto in pietra ordinaria, gradini in cotto, sbarca su un loggiato disposto ortogonalmente alla rampa.
	Alterazioni:	no
<hr/>

2.3 Coperture	Tipo:	a capanna
	Materiali manto:	coppi e tegole
	Materiali gronda:	travicelli in legno e mezzane
	Alterazioni:	no
	Note:	Le coperture a unico livello sono a falda unica con gronde in mezzane.
<hr/>

2.4 Scatola muraria	Materiali:	pietra ordinaria
	Intonaco:	no
	alterazioni:	no
	Note:	La struttura è interamente realizzata in pietra ordinaria; solo il corpo ad un solo piano, addossato a est, è rivestito con intonaco a finitura grezza.
<hr/>

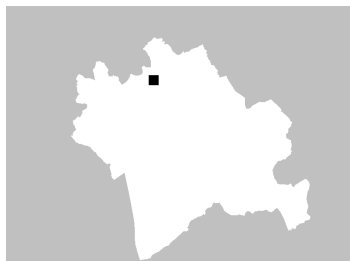
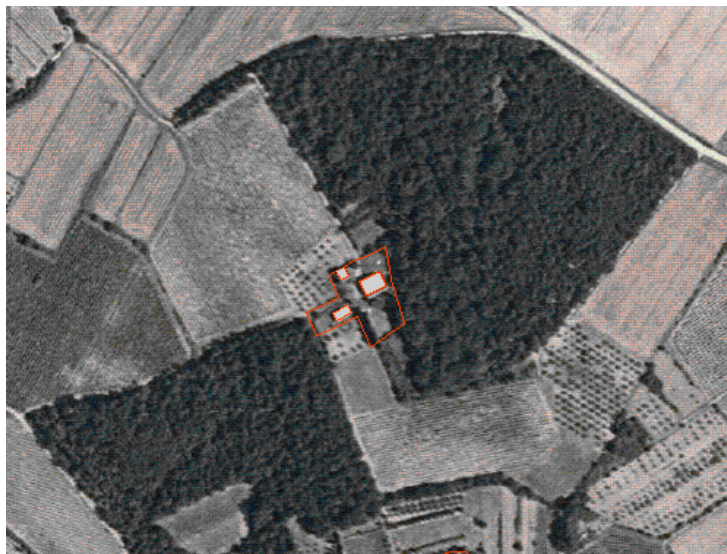
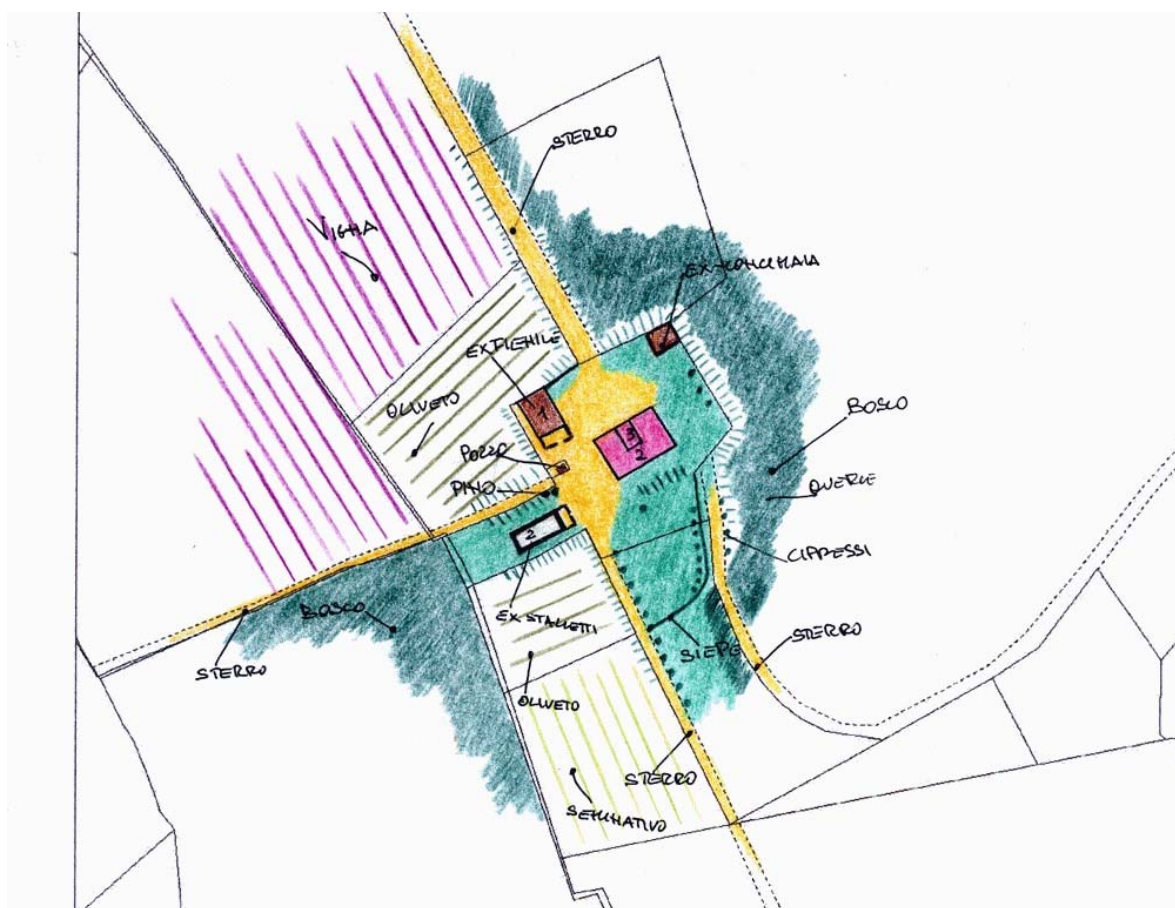
Scheda n° 582

Il complesso è costituito dal volume principale dell'abitazione, disposta in direzione sud-ovest/nord-est, a pianta quadrata, e da due annessi, di minori dimensioni. Il corpo principale si sviluppa per due piani fuori terra, e risulta addossato al terreno da sud. Centralmente a filo con il prospetto nord, una parte del volume totale svetta per un livello sopra il piano della copertura. Anche il corpo 2, l'ex-fienile costituito da due livelli fuori terra è addossato al terreno da nord. A completamento della pertinenza il corpo dell'annesso 3, nato dall'aggregazione lineare di tre volumi, disposto parallelamente all'abitazione.

Il complesso Bicocca è posizionata a mezza costa, rispetto alla collina posta ad est rispetto all'abitato di Monte Petrognano. L'area è accessibile grazie ad una viabilità in sterro che, dopo aver attraversato la campagna, giunge in una strada secondaria biforcandosi, per dirigersi o verso la s.s. Umbro-Casentinese, o verso Petrognano. La pertinenza è immersa nella campagna, ad est ed ovest è la fitta vegetazione che delimita l'area, mentre a nord sono i campi sistemati a vigneto. Giunti all'area ci troviamo di fronte al prospetto nord dell'abitazione; qui lo spazio è lasciato a verde non curato. Si affaccia su questo spazio anche l'ex-fienile 2. Proseguendo a nord, incontriamo il pozzo in muratura e il volume dell'annesso 3. A tergo troviamo un ampio spazio a verde delimitato da siepi e alberi di querce e cipressi. In verità la strada prosegue come carraia verso ovest e verso sud, accompagnata da un filare di cipressi.
