# COMUNE DI AREZZO

Piano Strutturale

# C7.1b

**Edifici specialistici, ville ed edilizia rurale di pregio - Schede di rilievo - 018-047**

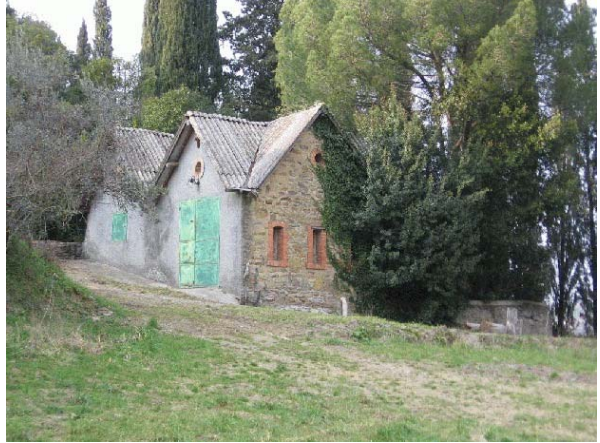
Foto n° 54 (edificio 4)

<b>2.3 Coperture</b>	Tipo:	altro
	Materiali manto:	eternit
	Materiali gronda:	travicelli in legno e tavelle
	Alterazioni:	no
	Note:	Tetto caratterizzato dalla forte pendenza delle falde, composto da una copertura a capanna con innestate due coperture minori, anch'esse a capanna, disposte ortogonalmente alla principale (vedi foto 54).
