COMUNE DI AREZZO

Piano Strutturale

C7 Patrimonio storico-testimoniale urbano ed extraurbano

Edifici specialistici, ville ed edilizia rurale di pregio - Schede di rilievo - 292-323

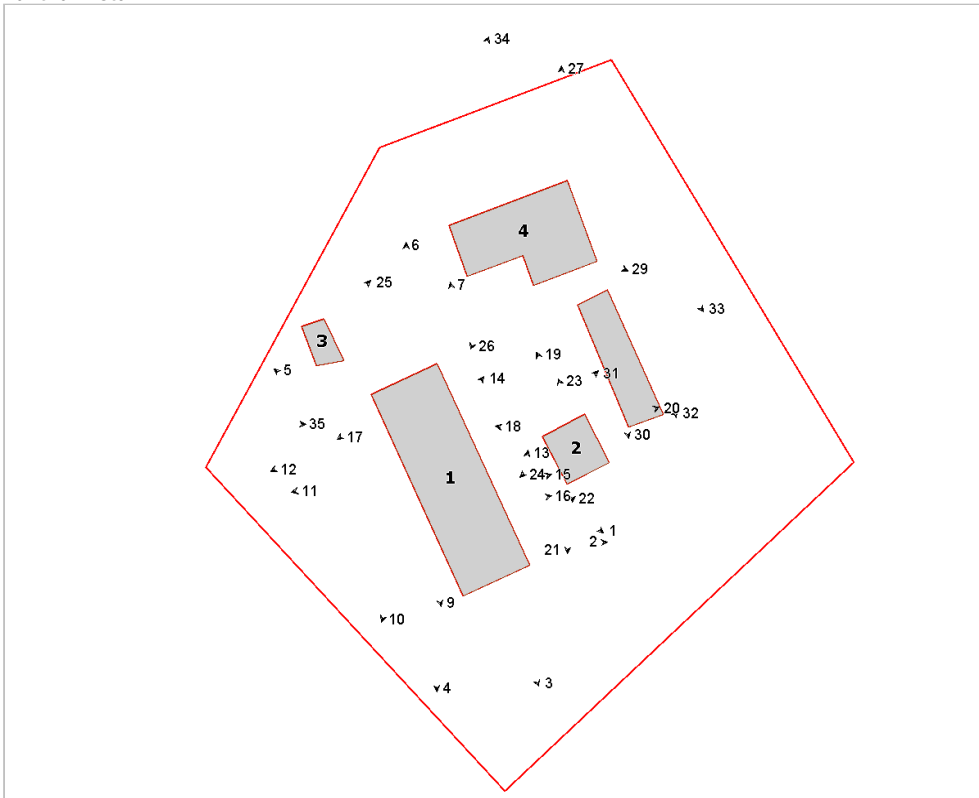
Foto n° 1 (edificio 1)

E' raggiungibile da una malandata strada sterrata, così come degradate sono le condizioni generali del complesso, visto anche l'uso saltuario che ne viene fatto. L'edificio principale, frutto dell'aggregazione lineare di due corpi di fabbrica, si articola su due livelli e presenta sul retro pochi gradini con una loggia. Il complesso è completato da numerosi annessi tra i quali si rilevano una porcilaia ed un fienile, con aperture grigliate in laterizio, e numerose tettoie in struttura lignea e bandoni di lamiera.

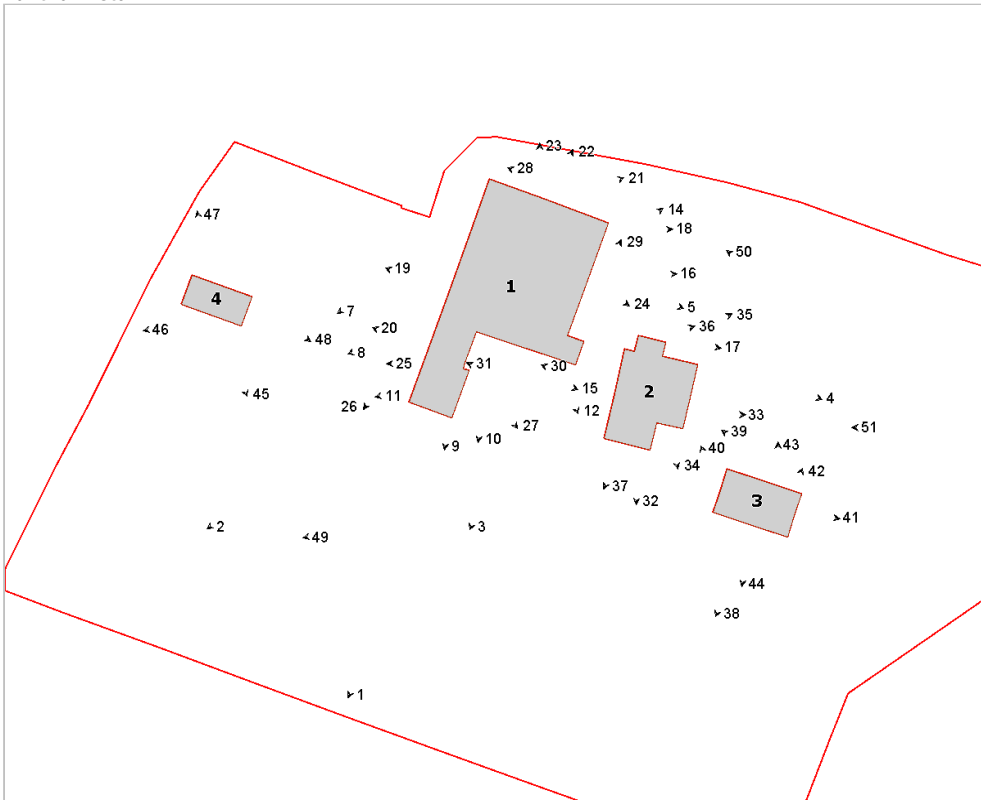
Foto n° 1 (edificio 1)

Note: Tutti gli elementi in pietra che bordano le aperture sono stati sostituiti con pezzi di nuova fattura.

Tipo distribuzione: Regolare
Tipo apertura: Tutte le aperture, anche se di dimensioni diverse, sono architravate. I vani sono ricavati con elementi di pietra liscia e squadrata montata in aggetto rispetto al filo della muratura, compresi i davanzali che sono maggiormente sporgenti.
Alterazioni: elementi costitutivi
Note: Tutti gli elementi in pietra che bordano le aperture sono stati sostituiti con pezzi di nuova fattura.

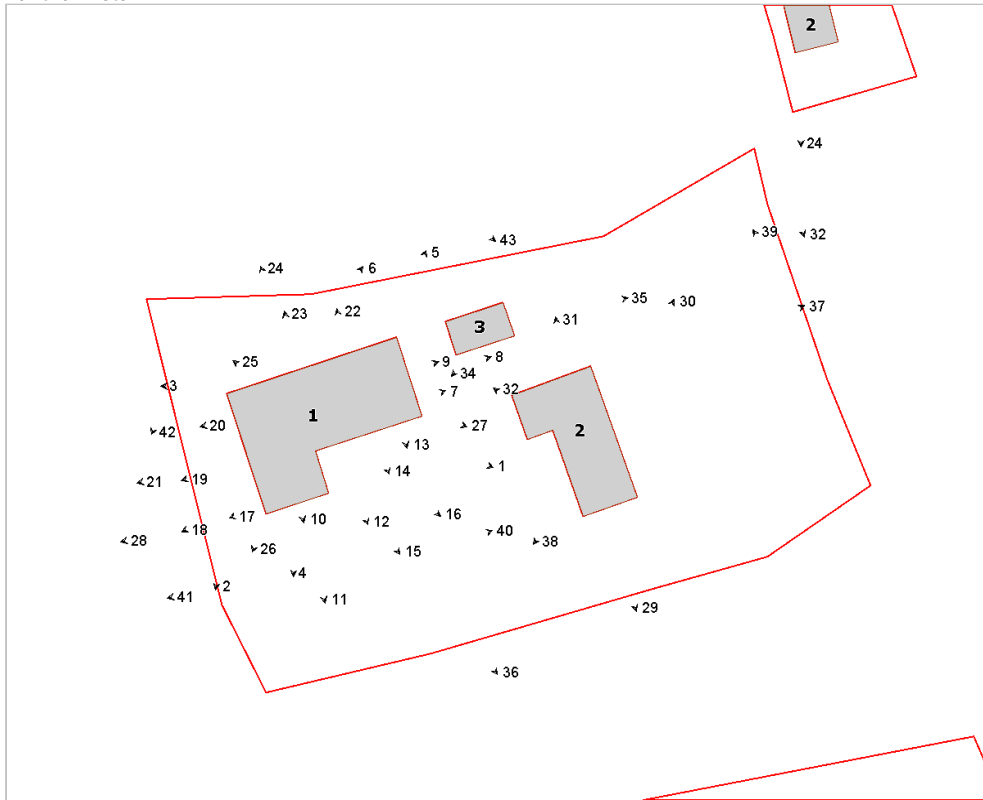
Foto n° 1 (edificio 1)

Ubicazione:	esterni
Tipologia e materiali:	Scala esterna composta da una rampa parallela al lato sud-est di gradini in blocchi di pietra arenaria; conduce in una loggia interna con due arcate in mattoni che danno verso il prospetto principale.
Alterazioni:	no

Materiali:	pietra ordinaria
Intonaco:	tracce
alterazioni:	no
Note:	Il paramento murario risulta piuttosto degradato con varie ricuciture in mattoni.

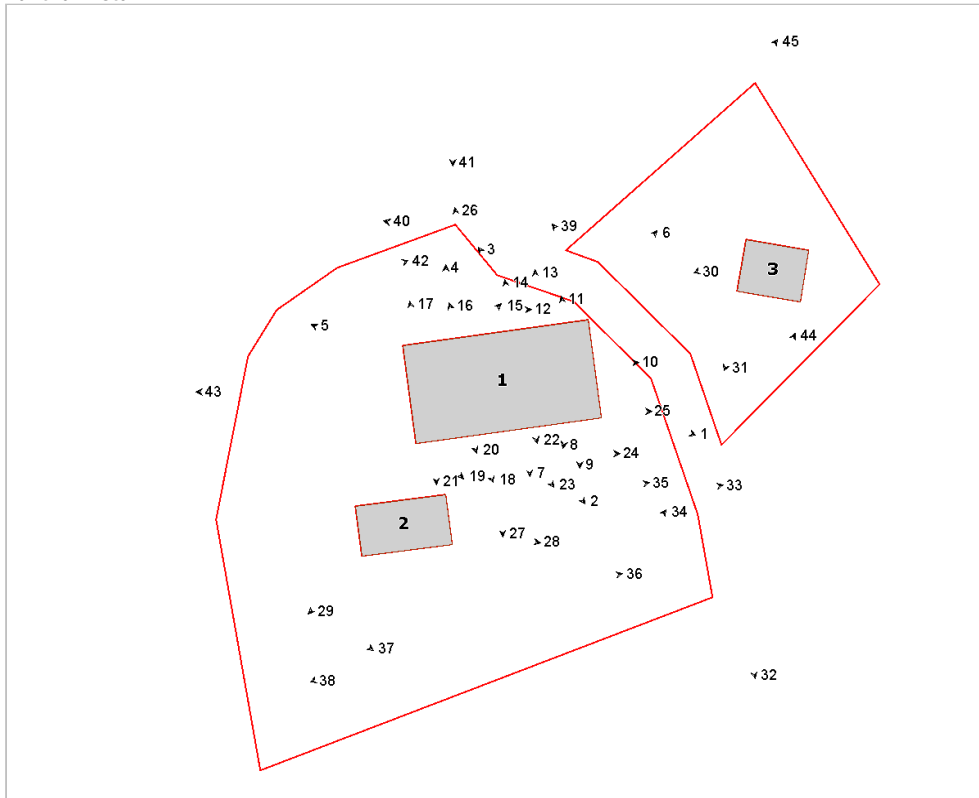
Foto n° 1 (edificio 1)

Materiali: pietra ordinaria
Intonaco: tracce
alterazioni: si
Note: Il paramento murario è piuttosto degradato ed irregolare. Il fronte principale ed alcune parti nel retro sono intonacate.
