COMUNE DI AREZZO

Piano Strutturale

C7 Patrimonio storico-testimoniale urbano ed extraurbano

Edifici specialistici, ville ed edilizia rurale di pregio - Schede di rilievo - 466-493

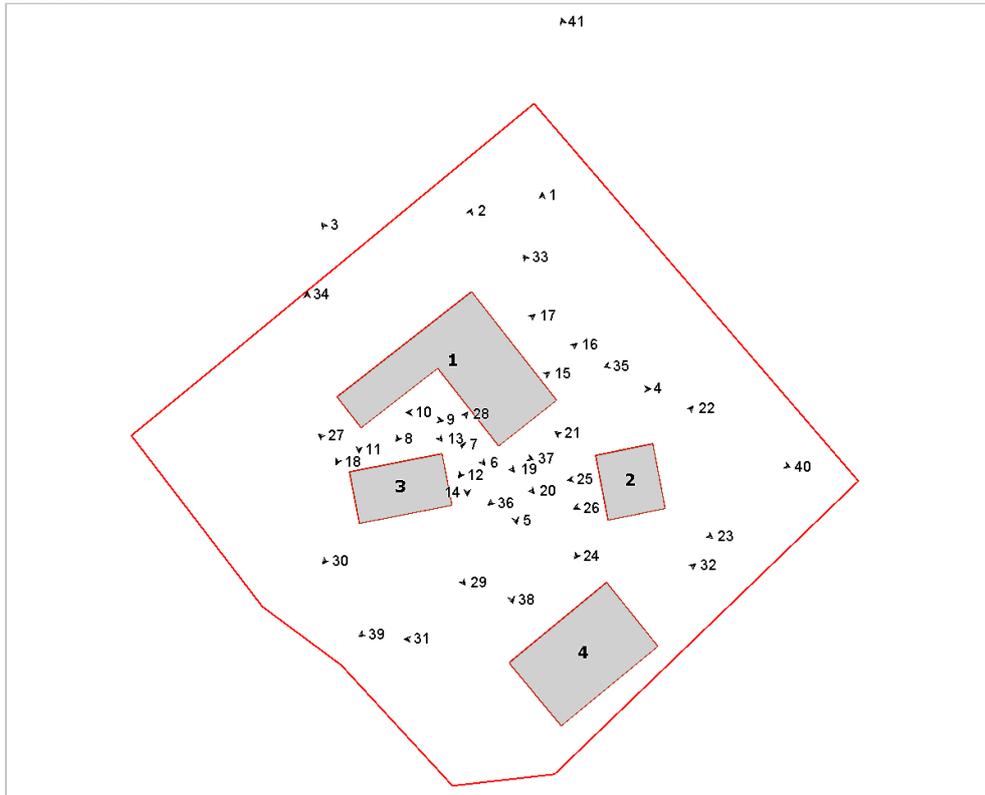
Punti di vista

Il complesso è costituito da un edificio principale, parzialmente utilizzato come residenza a piano primo; è disposto su due piani con pianta ad "L", con una parte più bassa, che veniva utilizzata come porcilaia, che si attesta al lato corto a sud-ovest; da questo una tettoia con struttura in travetti in c.a. e tavelle lo collega all'edificio 3. Nel lato interno si trova una scala in pietra, mentre un volume intonato e lasciato incompleto è stato aggiunto nel lato nord-ovest; in generale l'edificio presenta una condizione di degrado.

Materiali:	pietra ordinaria
Intonaco:	si
alterazioni:	no
Note:	Cantonalì in bozze di pietra, alternate a mattoni; la parete a nord-est è intonacata, ma presenta parti distaccate o ammalorate e si scorge la muratura in mattoni. La tessitura muraria presenta discontinuità e degrado.

Tutti gli edifici si trovano in uno stato piuttosto degradato, causa anche l'incuria; poco decorosa la parte a ridosso dell'edificio 3.

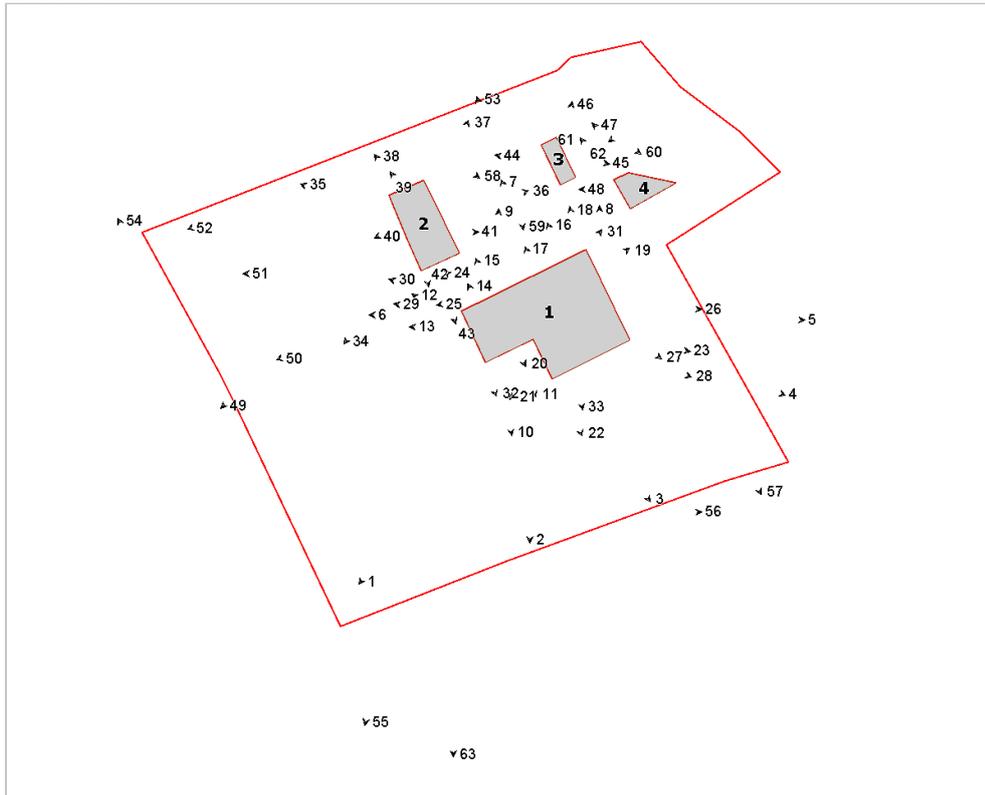
Punti di vista

L'area di pertinenza è fortemente degradata.
