COMUNE DI AREZZO

Piano Strutturale

C7 Patrimonio storico-testimoniale urbano ed extraurbano

Edifici specialistici, ville ed edilizia rurale di pregio - Schede di rilievo - 494-527

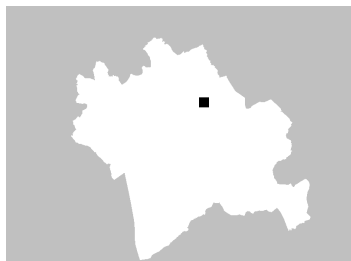
Scheda n° 517

Tipo: villa
Posizione: ciglio di pianoro

Note Trattasi di un edificio costruito negli anni Ottanta, recuperando il volume della vecchia colonica denominata 'la Castellana'
