COMUNE DI AREZZO

Piano Strutturale

C7 Patrimonio storico-testimoniale urbano ed extraurbano

Edifici specialistici, ville ed edilizia rurale di pregio - Schede di rilievo - 528-555

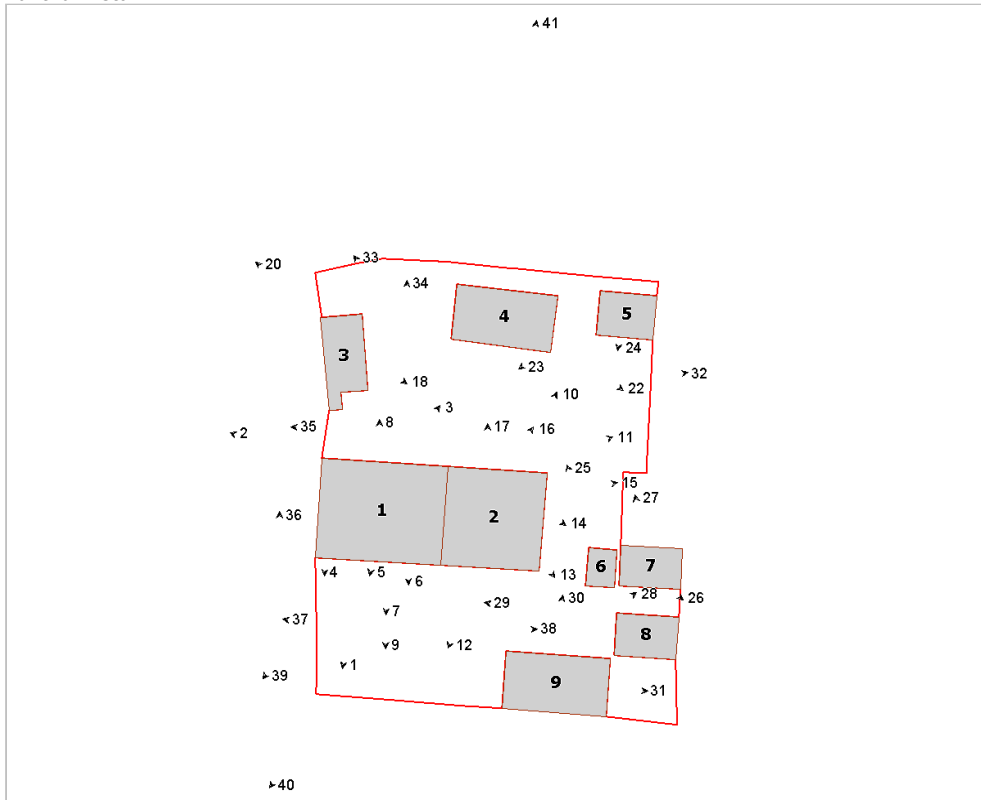
Foto n° 1 (edificio 1)

Materiali:	pietra ordinaria
Intonaco:	no
alterazioni:	no
Note:	A nord vi sono lesioni nelle cuciture della muratura.

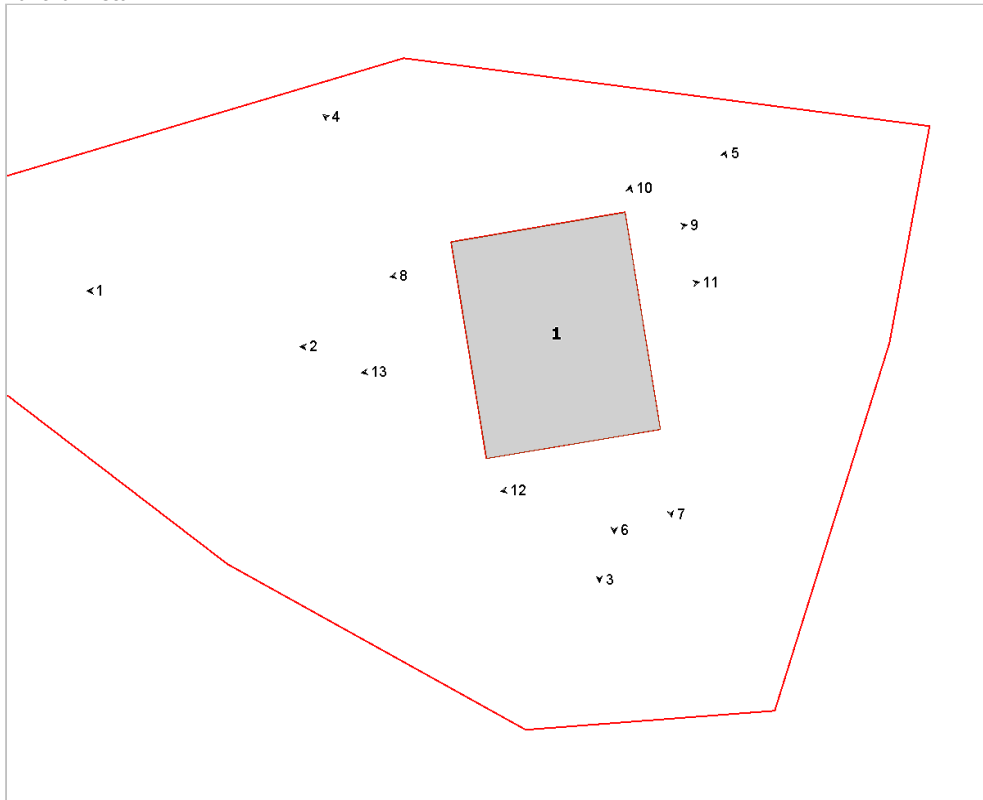
Foto n° 1 (edificio 1)

Materiali:	pietra ordinaria
Intonaco:	no
alterazioni:	si
Note:	Rinforzi con catene metalliche a testa a croce. Varie lesioni tipo fessurazione. Sporadici interventi di consolidamento mediante l'inserimento di corsi di laterizio.

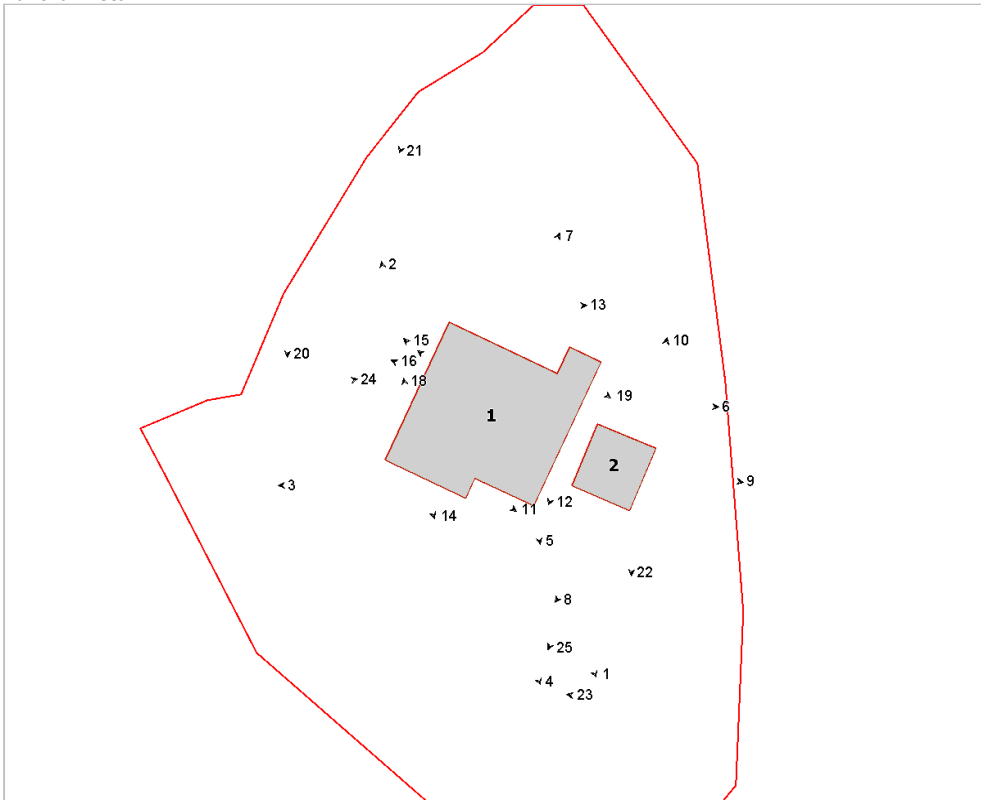
Foto n° 1 (edificio 1)

2.4 Scatola muraria	Materiali:	pietra ordinaria
	Intonaco:	no
	alterazioni:	no
	Note:	Muratura in pietra caratterizzata da evidenti fessurazioni
2.5 Aperture	Tipo distribuzione:	Impaginate nella facciata
	Tipo apertura:	Porta e finestra allineate e verticali, con elementi costitutivi in pietra
	Alterazioni:	no
2.6 Infissi	Tipo e materiali:	Portone ligneo a due ante
	Oscuramento prevalente:	assente
2.7 Elementi di articolazione dei volumi e delle facciate	Tipo:	campanile
	Note:	Campanile a vela in facciata, con due spioventi simmetrici, fornice unico con campana
2.8 Superfettazioni	Tipo:	assenti

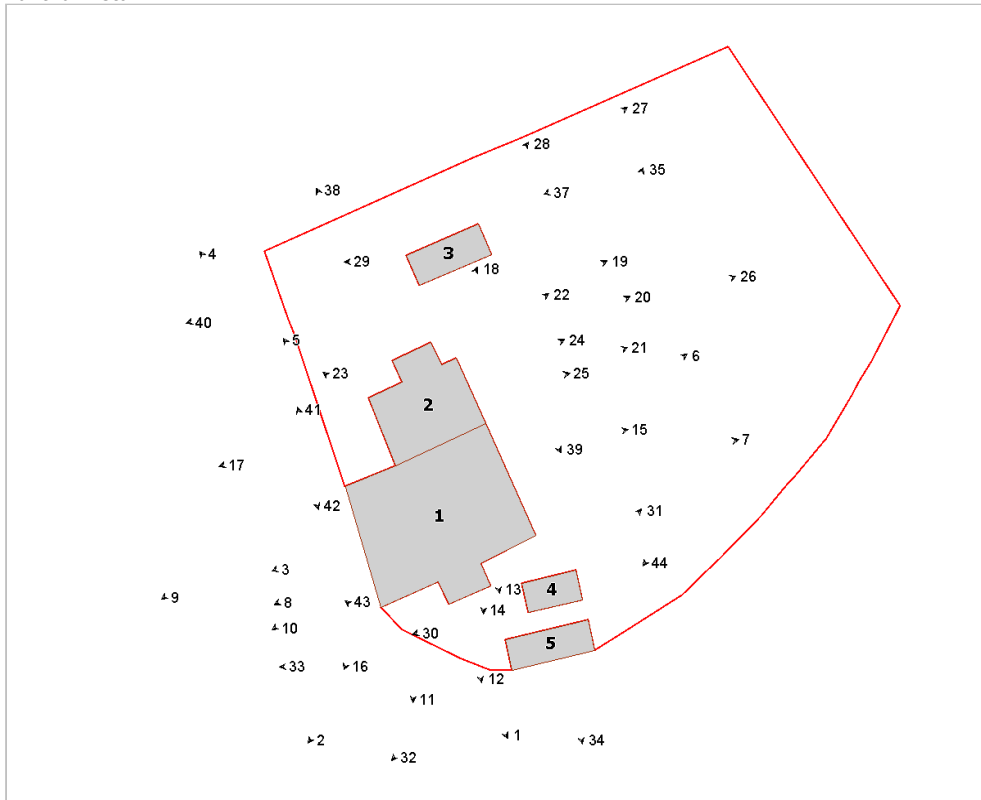
Foto n° 1 (edificio 1)

Note: La struttura, realizzata in pietra ordinaria, è totalmente intonacata e verte in pessimo stato di conservazione. Lesioni sono visibili sia nel prospetto sud che in quello est(puntellato), che probabilmente è un volume addossato successivamente.
