COMUNE DI AREZZO

Piano Strutturale

C7 Patrimonio storico-testimoniale urbano ed extraurbano

Edifici specialistici, ville ed edilizia rurale di pregio - Schede di rilievo - 556-583

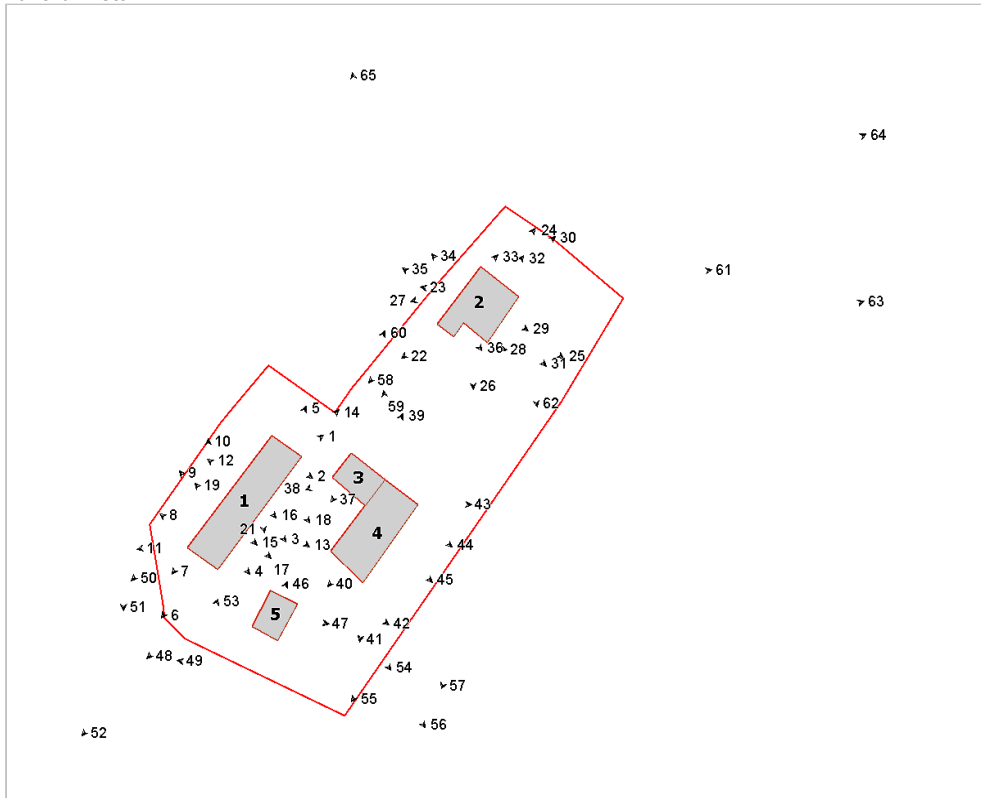
Punti di vista

Tipo apertura: Perlopiù le aperture sono di forma rettangolare con architravi e davanzale in pietra o legno, stipiti in mattoni. Il prospetto sud-ovest, ha a piano terra una grossa apertura rettangolare con architrave in cemento. Il prospetto opposto ha a piano terra una piccola apertura rettangolare in pietra e un ampio ingresso con architrave metallico, nel sottotetto una piccola apertura rettangolare. Infine il prospetto sud-est è caratterizzato da aperture rettangolari sviluppate orizzontalmente con architrave e davanzale in cemento, spalle in mattoni; sopra, due finestre della solita tipologia, allineate ma più sviluppate verticalmente. Altre due aperture rettangolari nel corpo a falda unica.
