COMUNE DI AREZZO

Piano Strutturale

C7 Patrimonio storico-testimoniale urbano ed extraurbano

Edifici specialistici, ville ed edilizia rurale di pregio - Schede di rilievo - 645-674

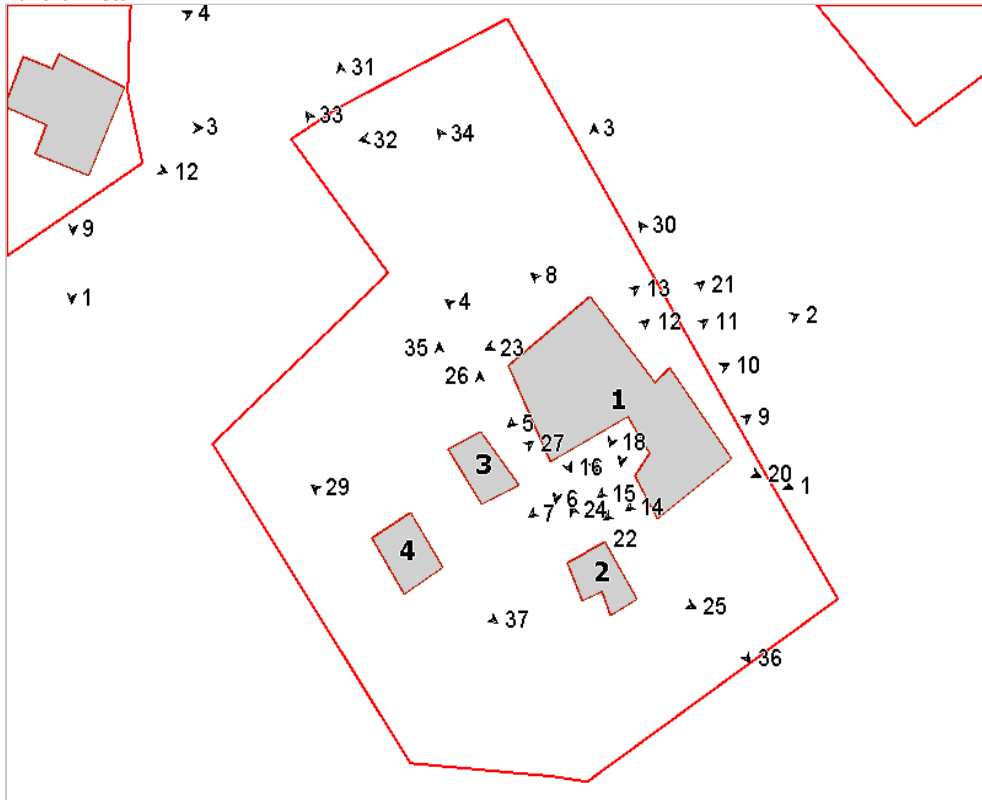
Foto n° 1 (edificio 1)

Il complesso rurale, oggi inutilizzato ed in condizioni di forte degrado, è costituito da un'aggregazione di corpi di fabbrica lungo l'asse nord-ovest e sud-est; nella parte centrale i volumi formano una sorta di piccola corte. La porzione del fabbricato principale lungo la strada interna è crollata.

Materiali: pietra ordinaria
Intonaco: tracce
alterazioni: si
Note: Paramento murario in condizioni degradate, in particolare la parte lungo la campestre è già stata oggetto di crolli. Alcuni cantonali sono in bozze di pietra alternate a mattoni.

2.4 Scatola muraria	Materiali:	pietra ordinaria
	Intonaco:	no
	alterazioni:	si
	Note:	Alcune parti sono ricostruite in mattoni; l'apparato murario è in stato avanzato di degrado.

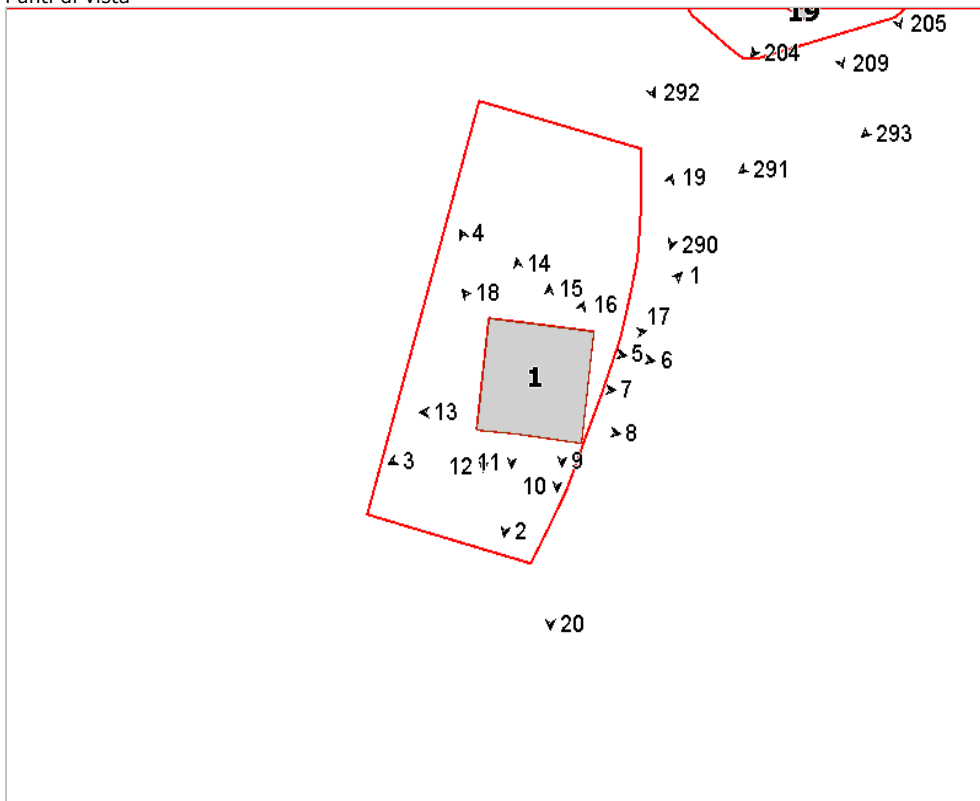
Foto n° 1 (edificio 1)

L'edificio si trova in condizioni di degrado dovute alla mancanza di manutenzione, rilevabili dal distacco dell'intonaco e da alcune lesioni nella muratura.

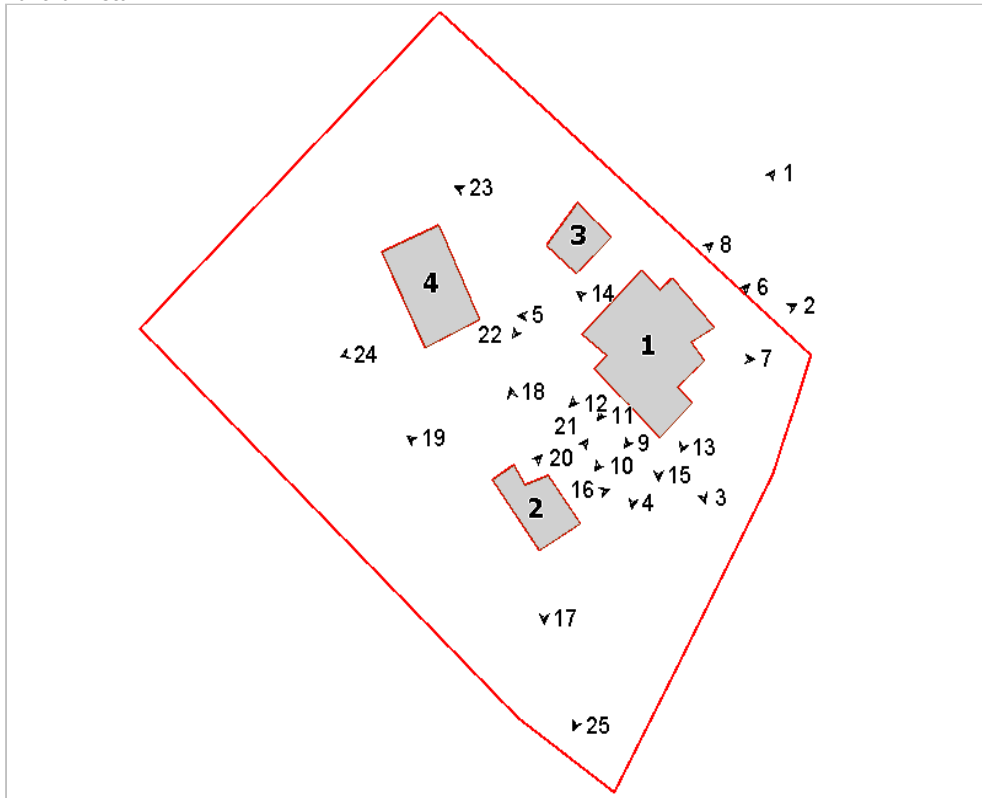
Foto n° 1 (edificio 1)

Tutti i fabbricati sono in stato di degrado; l'edificio principale risulta piuttosto alterato dagli interventi subiti nel tempo.

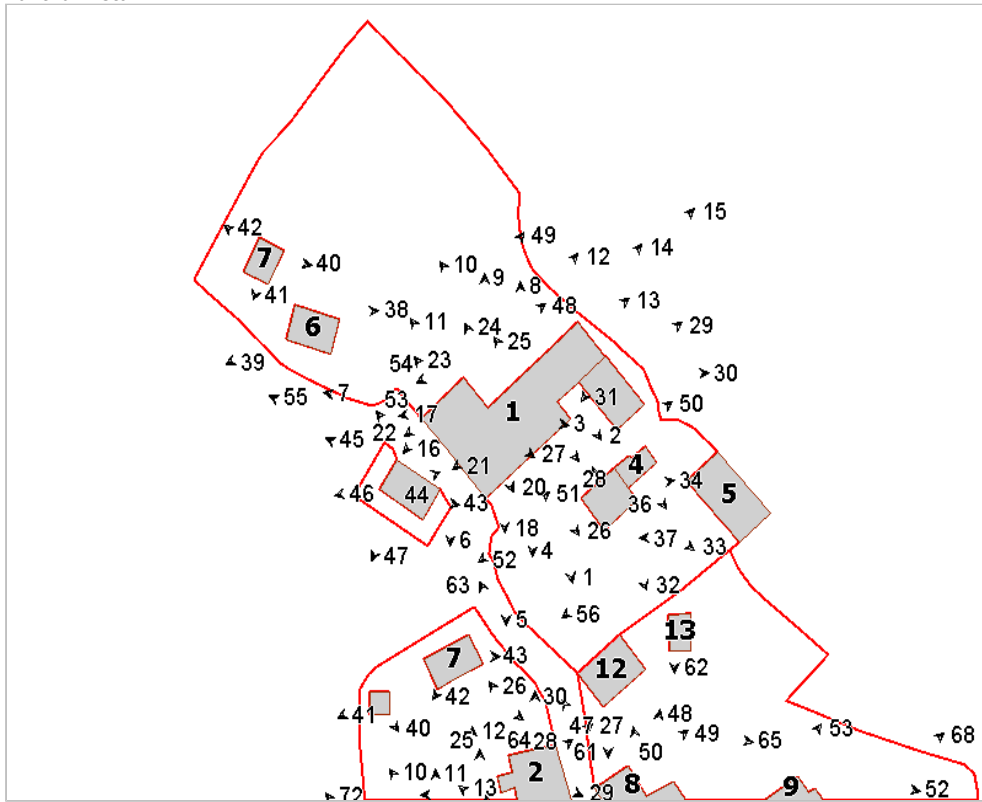
Foto n° 1 (edificio 1)

2.4 Scatola muraria	Materiali: Intonaco: alterazioni: Note:	laterizio no si Solo la parte inferiore del corpo a sud è realizzata in pietra ordinaria. Sulla muratura si riscontrano lesioni. Parte delle aperture della parata sono state tamponate.

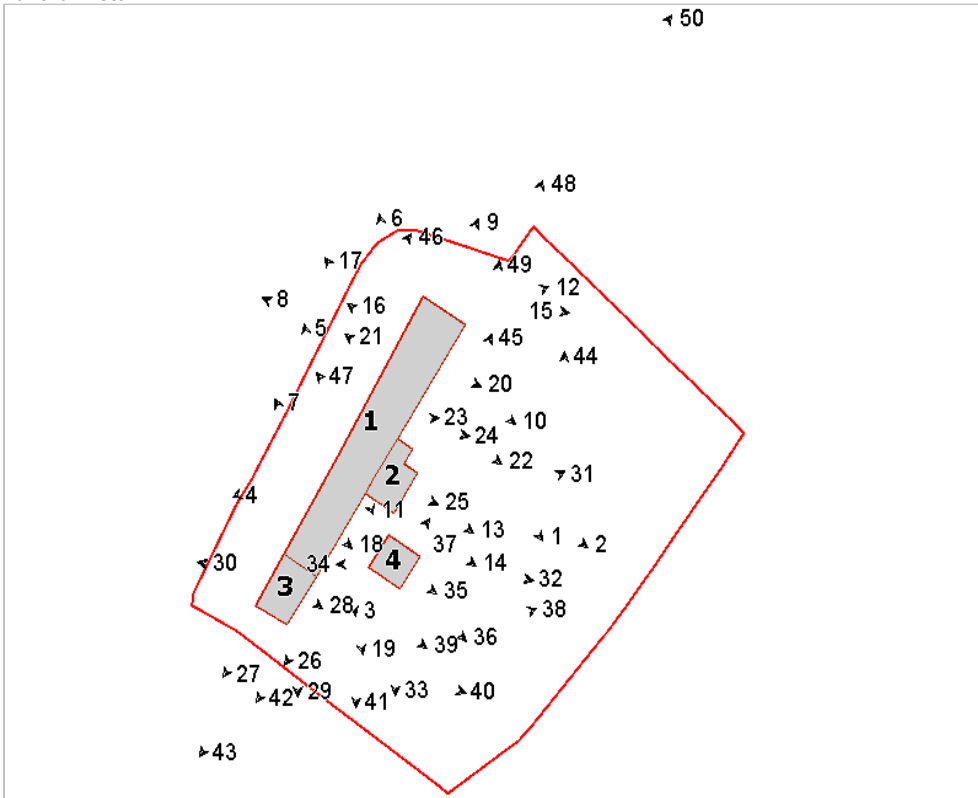
Foto n° 1 (edificio 1)

2.4 Scatola muraria	Materiali:	pietra ordinaria
	Intonaco:	no
	alterazioni:	no
	Note:	La struttura presenta gravi lesioni strutturali.
