COMUNE DI AREZZO

Piano Strutturale

C7 Patrimonio storico-testimoniale urbano ed extraurbano

Edifici specialistici, ville ed edilizia rurale di pregio - Schede di rilievo - 736-761

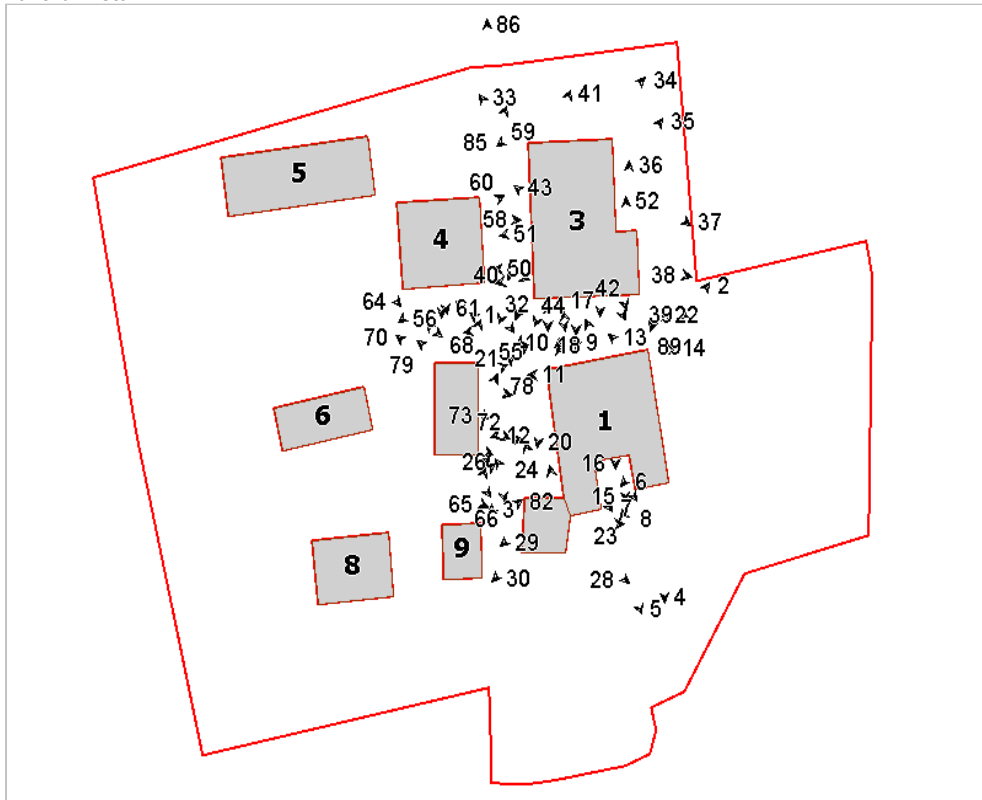
Foto n° 1 (edificio 1)

2.4 Scatola muraria	Materiali:	pietra ordinaria
	Intonaco:	tracce
	alterazioni:	si
	Note:	La pietra a vista è rilevabile sulla facciata a nord. Tratti di muro a scarpa sul fronte ad ovest. Presenza di stuccature in cemento per fessurazioni sul lato nord. Il volume dell'ex tabaccaia, di epoca più recente, è in mattoni a vista.
