COMUNE DI AREZZO

Variante al Regolamento Urbanistico per la modifica
della scheda n° 193 Mesoglio

Relazione tecnica ed estratti cartografici

ID: U_02_15_EC

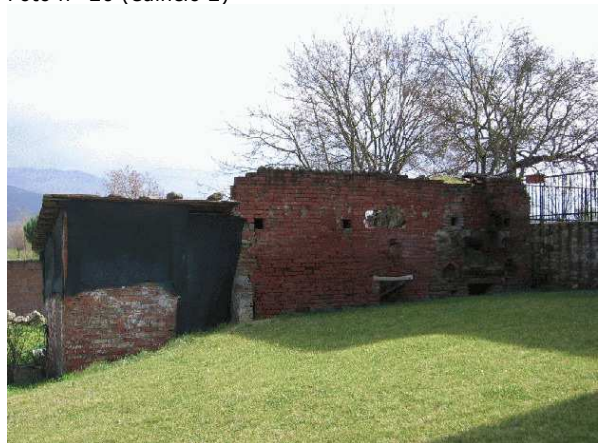
Foto n° 21 (edificio 2)

2.3 Coperture	Tipo: Materiali manto: Materiali gronda: Alterazioni: Note:	a falda unica marsigliesi elementi del manto di copertura no La porzione a sud risulta in gran parte crollata.
----------------------	---	--

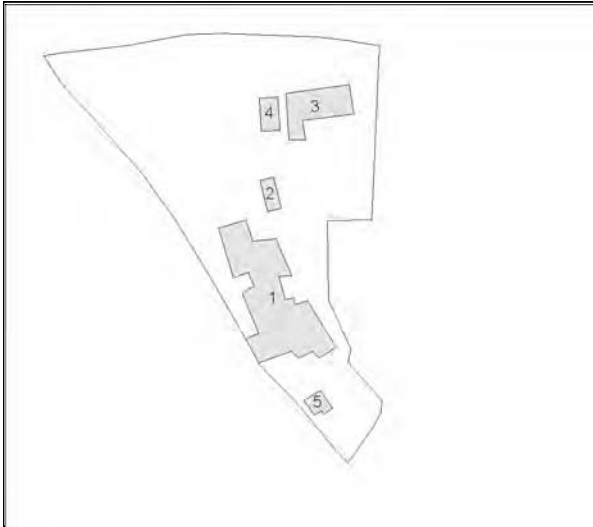
Scheda n°193 Mesoglio

Edificio n° 1: Restauro e risanamento conservativo

Edificio n° 2: Ristrutturazione edilizia di tipo limitato

Edificio n° 3: Manutenzione straordinaria

Edificio n° 4: Manutenzione straordinaria

Edificio n° 5: Manutenzione straordinaria

STATO ATTUALE

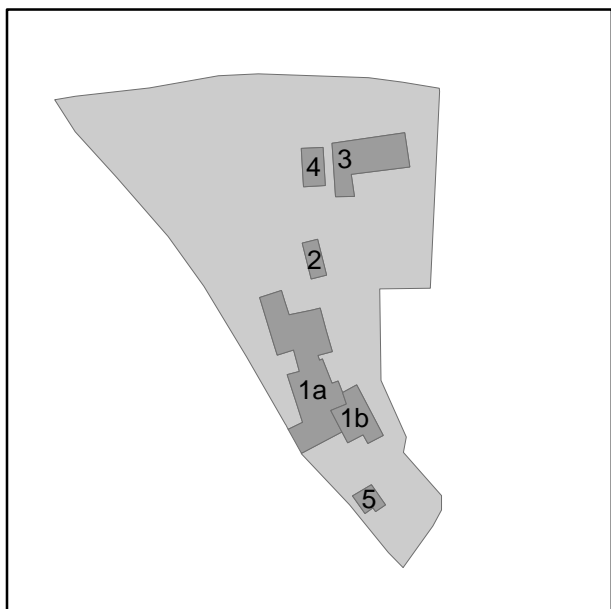
Scheda n° 193 Mesoglio

Edificio n° 1a: Restauro e risanamento conservativo

Edificio n° 1b: Ristrutturazione edilizia di tipo limitato

Edificio n° 2: Ristrutturazione edilizia di tipo limitato

STATO MODIFICATO

La variante in oggetto è relativa alla modifica della categoria d'intervento assegnata al fabbricato 1 della scheda n. 193 - Mesoglio del R U. La scheda assegna al fabbricato 1 la categoria di intervento restauro conservativo, in realtà questo non è un unico fabbricato, ma un aggregato formato da diverse unità immobiliari costruite in periodi diversi e materiali diversi. In particolare il manufatto di cui viene chiesto la modifica della categoria d'intervento da restauro a "ristrutturazione edilizia di tipo limitato" non ha caratteristiche storiche tali da necessitare una particolare tutela. Infatti il fabbricato, quasi del tutto deruto, è stato completamente demolito e ricostruito a cavallo degli anni '90; pertanto è di fatto estraneo allo stesso aggregato per struttura, tipo di materiali e di finiture e che le stesse non presentano alcun particolare pregio architettonico tale da giustificare il semplice restauro e risanamento conservativo; in considerazione di tutto ciò la variante prevede di scorporare l'edificio dall'aggregato "1" e che per lo stesso siano previsti interventi di ristrutturazione edilizia di tipo limitato (ril), come già ammessa nella scheda stessa per un'altra costruzione.
