COMUNE DI AREZZO

Piano di Recupero con contestuale variante
al Regolamento Urbanistico della scheda n. 33
"villa Santa Lucia" in Loc. Sargiano

Relazione tecnica, estratti cartografici e norme

U_05_14_EC

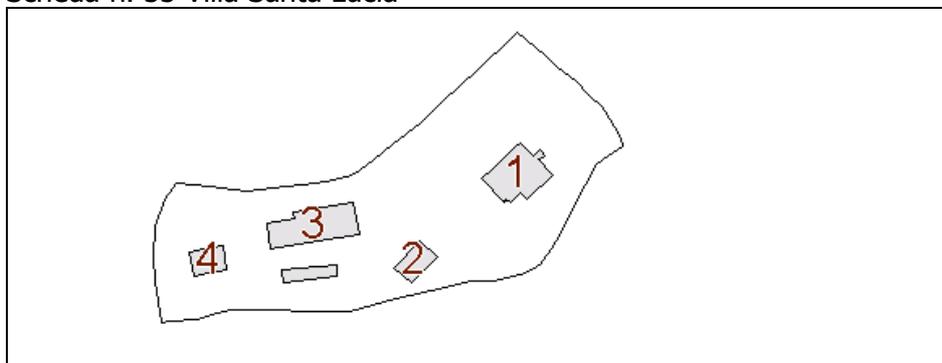
Scheda n. 33 Villa Santa Lucia

Edificio n° 1: Restauro e risanamento conservativo

Edificio n° 2: Restauro e risanamento conservativo

Edificio n° 3: Restauro e risanamento conservativo

Edificio n° 4: Manutenzione straordinaria

Edificio n° 5 (serra): Ristrutturazione edilizia

Nella planimetria di riferimento manca il n. 5. La scheda menziona la serra in policarbonato (5) e l'annesso con tettoia (4) mentre non ha rilevato un annesso già presente nel catasto di impianto .
