# COMUNE DI AREZZO

## Variante U \_044\_2013

Variante al RU modifica scheda norma "Edifici specialistici, ville ed edilizia rurale di pregio" n.461 Peschiera

Relazione tecnica, scheda di rilievo, estratti cartografici e normativi scheda norma n.461

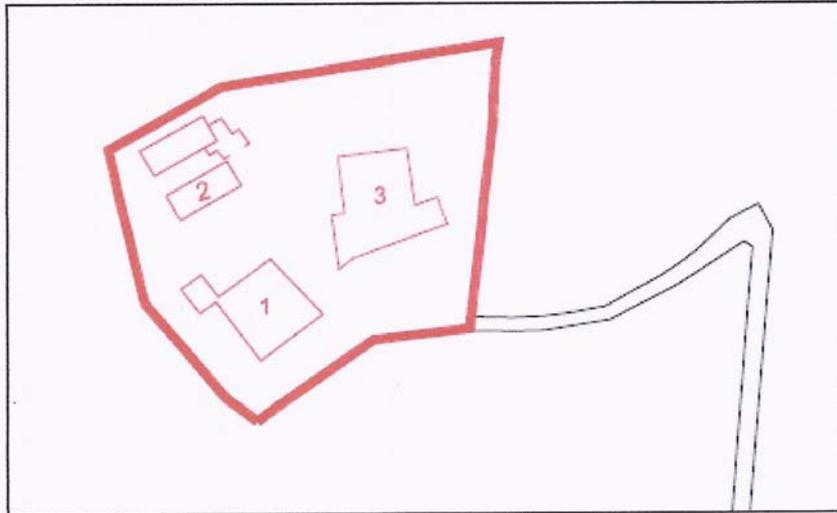
461 – Peschiera

**Edificio n° 1:** restauro e risanamento conservativo con le precisazioni e prescrizioni riportate nelle Norme tecniche attuazione (rc)

**Edificio n° 2:** ristrutturazione edilizia (ri)

**Edificio n° 3:** ristrutturazione edilizia (ri)

Il perimetro della scheda prevede attualmente soltanto l'edificio 1 casa colonica. Con la variante in oggetto si provvede all'inserimento nel perimetro della scheda di altri due fabbricati esistenti facenti parte del complesso immobiliare : n. 2 (ex porcilaia) e n. 3 (garage parzialmente interrato).

E' previsto sull'edificio 1 l'intervento di restauro e risanamento conservativo in conformità anche alla tav. C.02 del PS che lo indicava come "edilizia rurale di pregio", e sugli edifici 2 e 3 la ristrutturazione edilizia.

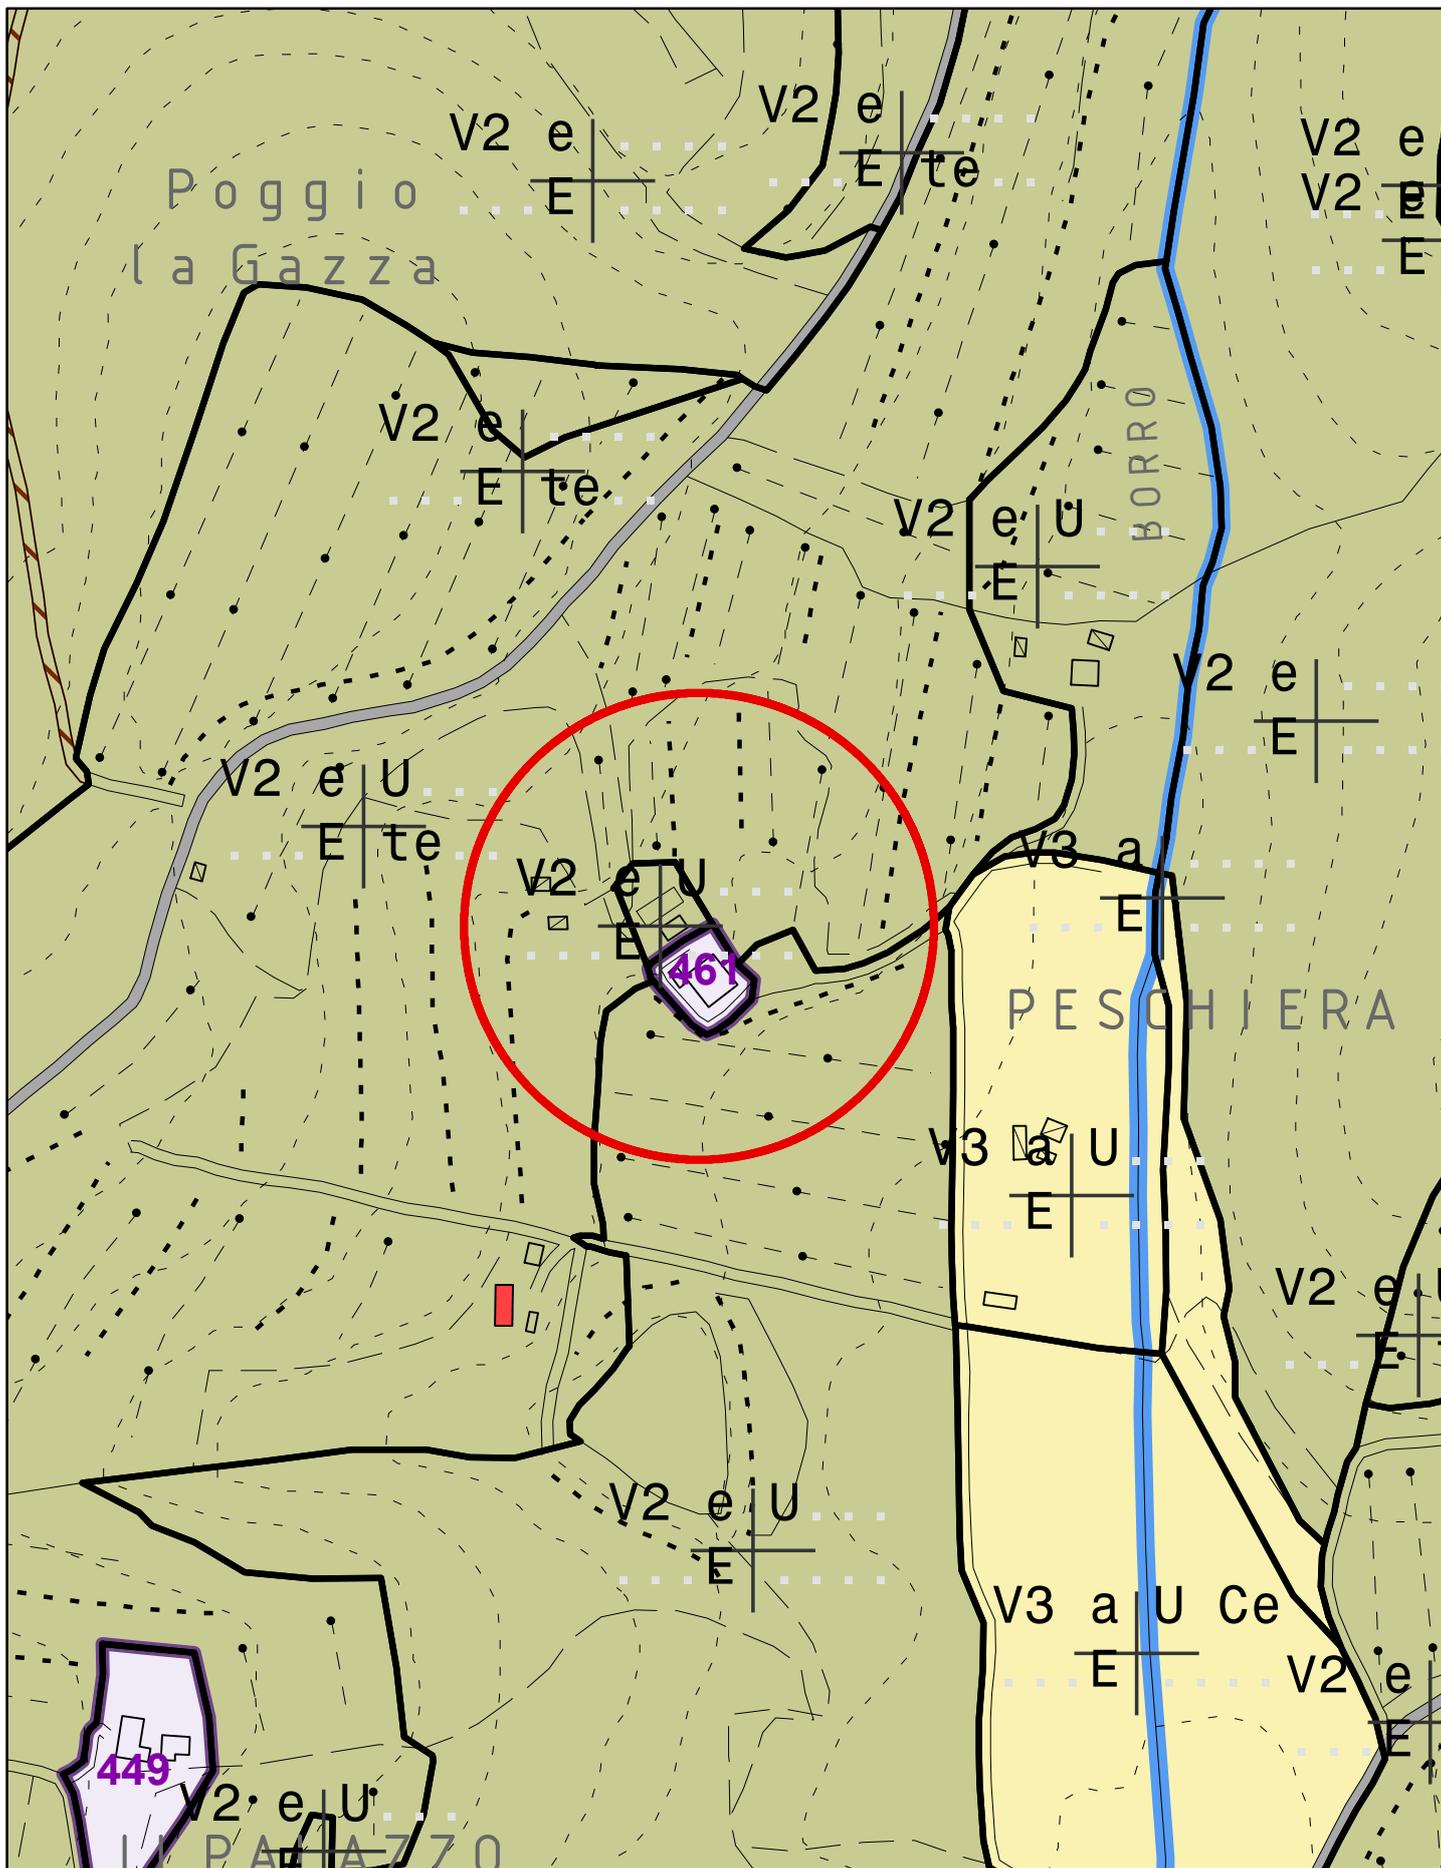
**REGOLAMENTO URBANISTICO**  
**STATO ATTUALE**

scala 1:3000

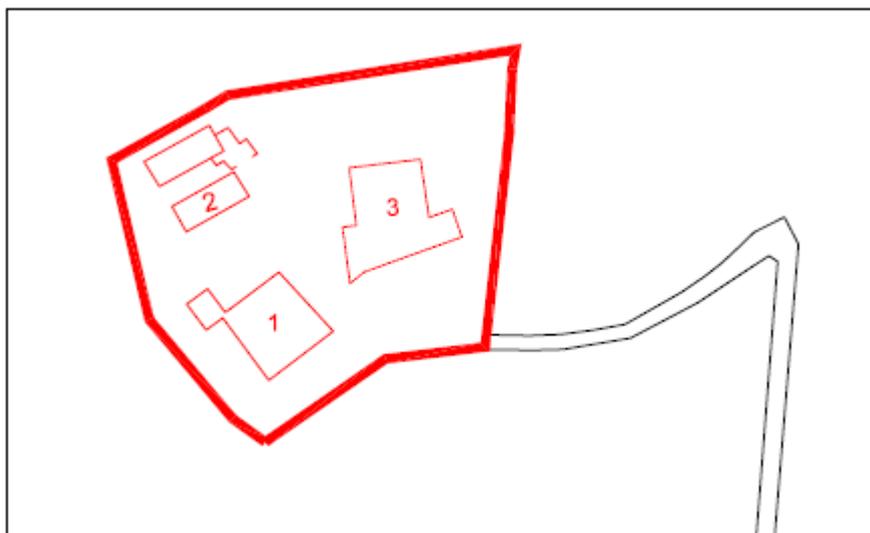
Scheda n° 461 Peschiera

# STATO MODIFICATO

Edificio n° 1: restauro e risanamento conservativo

Edificio n° 2: ristrutturazione edilizia

Edificio n° 3: ristrutturazione edilizia

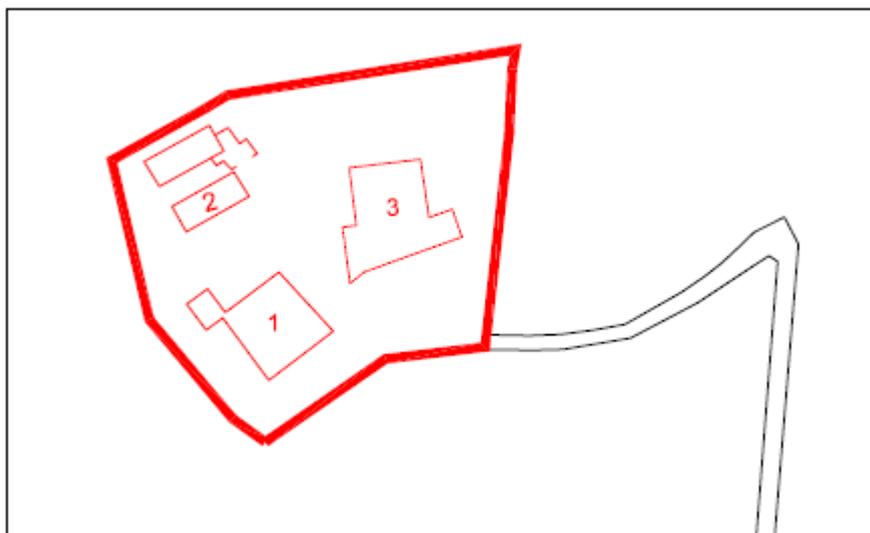
Scheda n° 461 Peschiera

# STATO SOVRAPPOSTO

## **Manutenzione straordinaria**

**Edificio n° 1: restauro e risanamento conservativo**

**Edificio n° 2: ristrutturazione edilizia**

**Edificio n° 3: ristrutturazione edilizia**
