COMUNE DI AREZZO

Piano Strutturale
2019

B1 Relazione illustrativa - Indagini geologiche e idrauliche

Allegato - Rilievi sezioni d'alveo e opere di attraversamento

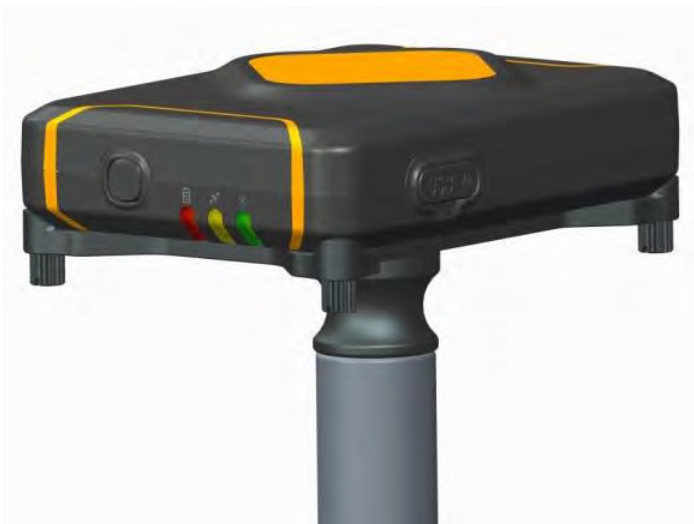
Figura 3-1 - Hi-Target Qbox 8 GIS data collector montato su palina

Il rilievo topografico è stato svolto tramite ricevitore satellitare GNSS (*Global Navigation Satellite System*) *Hi-Target Qbox 8 GIS data collector* (v. Figura 3-1) abbinato allo smartphone CUBOT King Kong dotato di sistema operativo Android (v. Figura 3-2). Il Qbox non rappresenta altro che l'antenna rover di rilievo dei satelliti operanti nella zona di riferimento; il rover è montato su una palina verticale estendibile, dotata di livella torica funzionale al mantenimento verticale dell'asta.

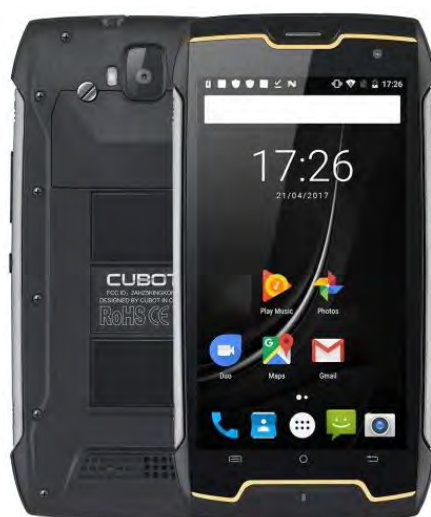
Figura 3-2 - Smartphone CUBOT King Kong

L'abbinamento allo smartphone è necessario per poter effettuare le correzioni RTK, che avvengono grazie alla presenza di una sim per la connessione dati all'interno dello smartphone. Il CUBOT King Kong e il rover comunicano tramite segnale bluetooth.

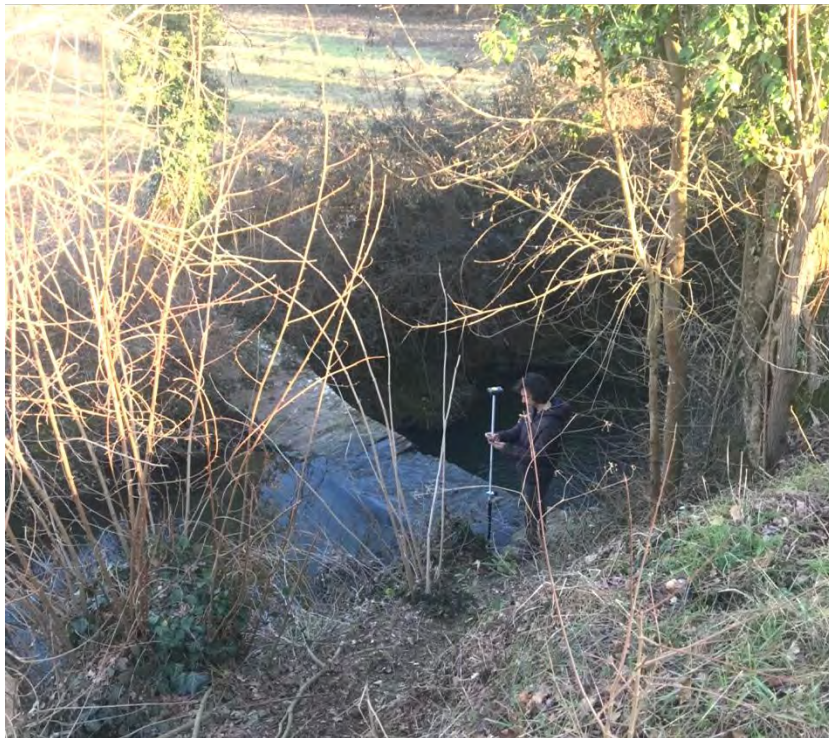
Figura 3 – fase operativa di rilievo in alveo

Molto spesso la situazione contingente non ha consentito di svolgere il rilievo per l'intera estensione richiesta, soprattutto per la presenza di fabbricati, edifici o infrastrutture, che impedivano fisicamente di portare a termine la misurazione; altre volte non è stato possibile esaurire il numero di sezioni richiesto in uno stesso corso d'acqua per via della presenza di aree inaccessibili. Tuttavia, in ogni caso critico, si è sempre presa l'informazione coincidente almeno con l'alveo di magra del corso d'acqua, anche se in posizione lievemente diversa rispetto a quanto pianificato, ma consistente con il dato richiesto, e sufficiente per la caratterizzazione spaziale del corso d'acqua.

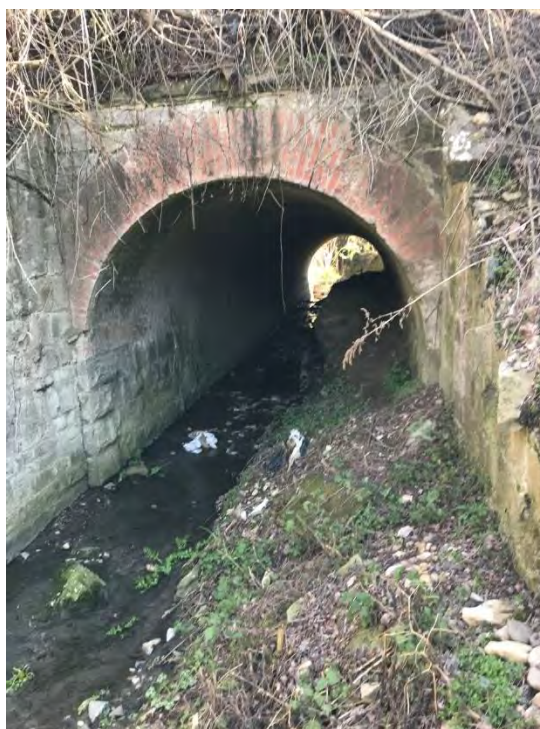
Sezione di valle

Identificazione	
Corso d'acqua attraversato	Rio dell'Olmo
Codice del Ponte/attraversamento	3
Descrizione	Attraversamento ferroviario di sezione composta: sui piedritti verticali si imposta un arco a tutto sesto; materiale: cls, rivestimento: pietra e laterizi.

Lunghezza dell'attraversamento (m)	12.00
Ingombro complessivo dell'opera di attraversamento (m)	3.00
Altezza opera da intradosso (h_i) [m]	2.50
Altezza opera complessiva (h_e) [m]	4.50
Altezza parapetto/ringhiera (m)	1.00
Numero campate	1
Numero pile	NON PRESENTI
Descrizione delle pile	NON PRESENTI
Luce tra le pile	NON PRESENTI

Presenza di materiale vegetale in alveo	Vegetazione con bassa densità che, al momento del rilievo, non costituisce fattore di potenziale occlusione dell'attraversamento.
---	---

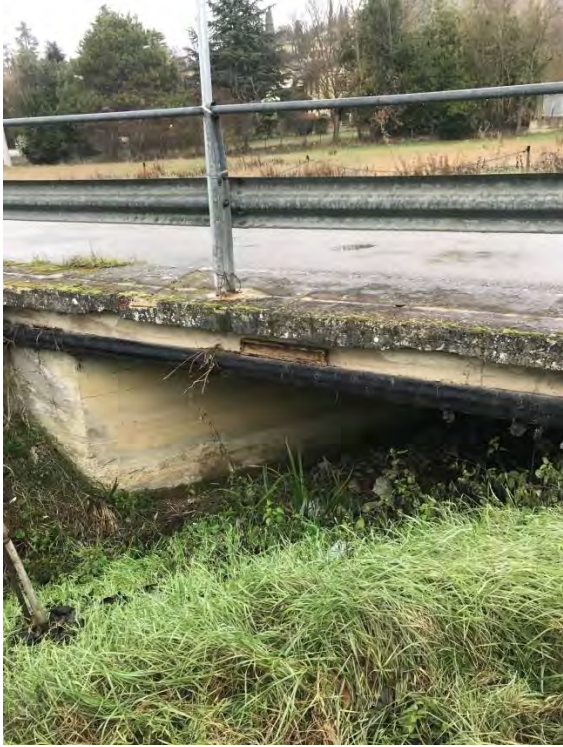
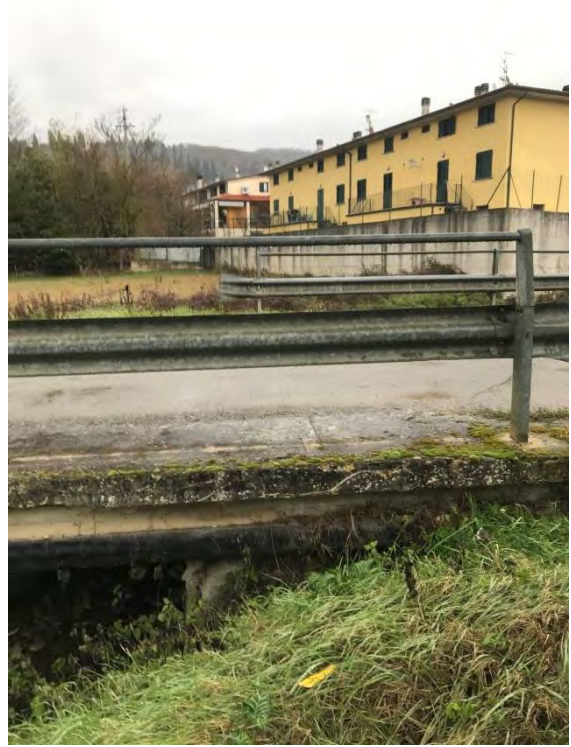
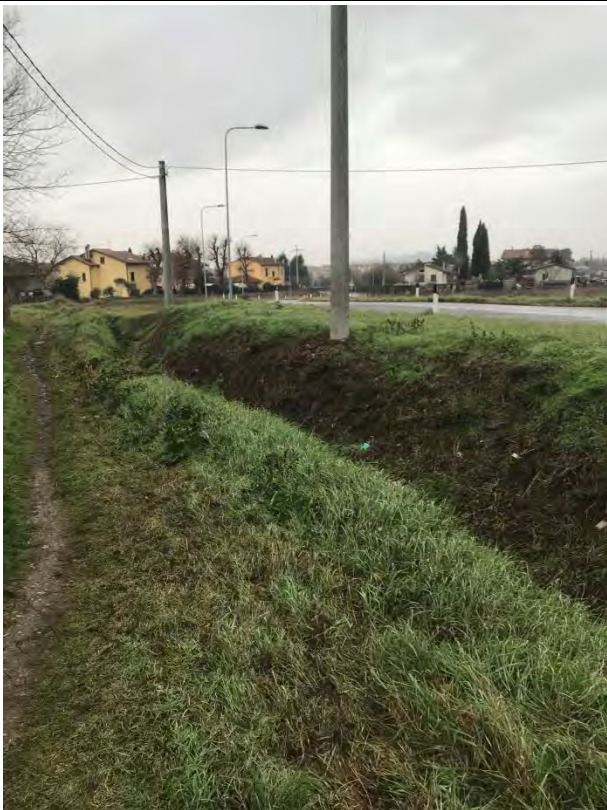
Identificazione	
Corso d'acqua attraversato	Borro delle Vinacce
Codice del Ponte/attraersamento	56
Descrizione	Attraversamento di sezione rettangolare in cls.
Immagini

Sezione di valle

Panoramica dell'attraversamento

Alveo a valle

Caratteristiche geometriche	
Lunghezza dell'attraversamento (m)	7.00
Ingombro complessivo dell'opera di attraversamento (m)	3.50
Altezza opera da intradosso (hi) [m]	1.60
Altezza opera complessiva (he) [m]	2.00
Altezza parapetto/ringhiera (m)	1.10 – GUARD RAIL
Numero campate	1
Numero pile	0
Descrizione delle pile	NON PRESENTI
Luce tra le pile	NON PRESENTI
Caratteristiche morfologiche dell'alveo	
Tipo alveo attuale	Corso d'acqua monocursale rettilineo inciso su coltri colluvio-alluvionali.
Evoluzione planimetrica del tratto di corso d'acqua (fenomeni pregressi, tendenza attuale)	L'evoluzione planimetrica, così come osservato da rilievo geomorfologico in sito e osservazioni diacroniche su ortofoto, evidenzia nel tratto a monte, alcune modifiche al tracciato, con tratto tombati e rettificati artificialmente legate all'evoluzione urbana del settore.
Stabilità del fondo alveo (fenomeni pregressi, tendenza attuale)	Il fondo dell'alveo evidenzia una moderata tendenza all'incisione delle coltri alluvionali con locali scalzamenti laterali delle ripe d'erosione. Non si rilevano fenomeni di scalzamento alla base della struttura.

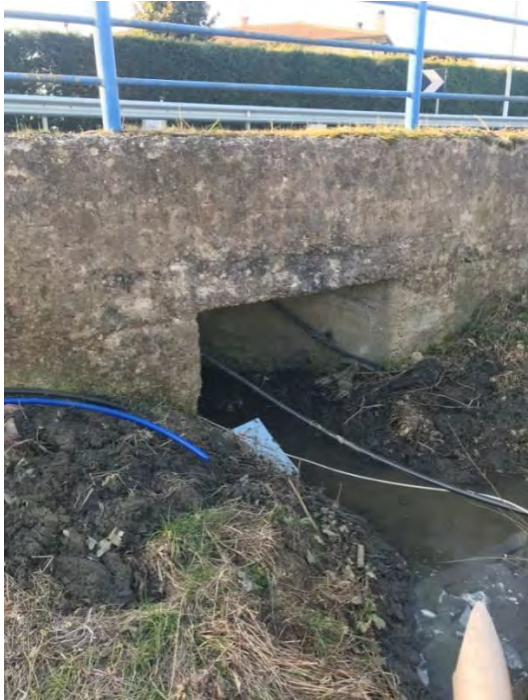
Identificazione	
Corso d'acqua attraversato	Affluente Rio Rigutino
Codice del Ponte/attraversamento	125
Descrizione	Innesto di un tratto tombato (sezione rettangolare in cls)
Immagini

Sezione di monte	
Caratteristiche geometriche	
Lunghezza dell'attraversamento (m)	Sconosciuta
Ingombro complessivo dell'opera di attraversamento (m)	1.50
Altezza opera da intradosso (h_i) [m]	0.70
Altezza opera complessiva (h_e) [m]	2.20
Altezza parapetto/ringhiera (m)	1.00
Numero campate	1
Numero pile	NON PRESENTI
Descrizione delle pile	NON PRESENTI
Luce tra le pile	NON PRESENTI

Caratteristiche morfologiche dell'alveo	
Tipo alveo attuale	Canale artificiale monocursale rettilineo debolmente inciso su coltri colluvio-alluvionali.
Evoluzione planimetrica del tratto di corso d'acqua (fenomeni pregressi, tendenza attuale)	L'evoluzione planimetrica appare tendenzialmente stabile, così come osservato da rilievo geomorfologico in sito e osservazioni diacroniche su ortofoto.
Stabilità del fondo alveo (fenomeni pregressi, tendenza attuale)	Il fondo dell'alveo evidenzia una tendenza all'accumulo alluvionale. Non si rilevano fenomeni di scalzamento alla base della struttura.
Granulometria alveo (rilievi diretti, da sopralluogo)	Depositi alluviali costituiti da sabbie immerse in una matrice limo-argillosa
Presenza di materiale vegetale in alveo	Vegetazione con bassa densità che, al momento del rilievo, non costituisce fattore di potenziale occlusione dell'attraversamento.

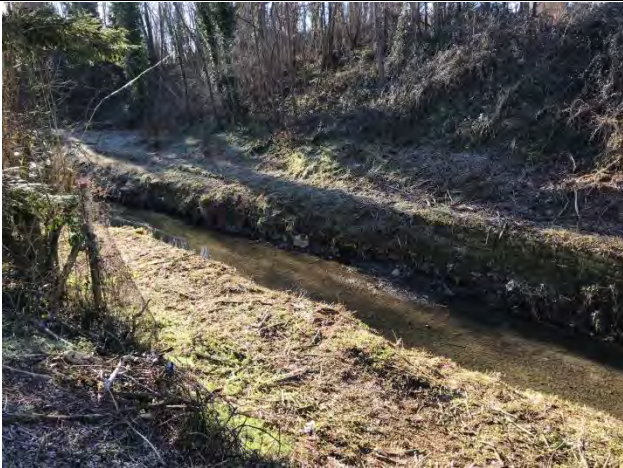
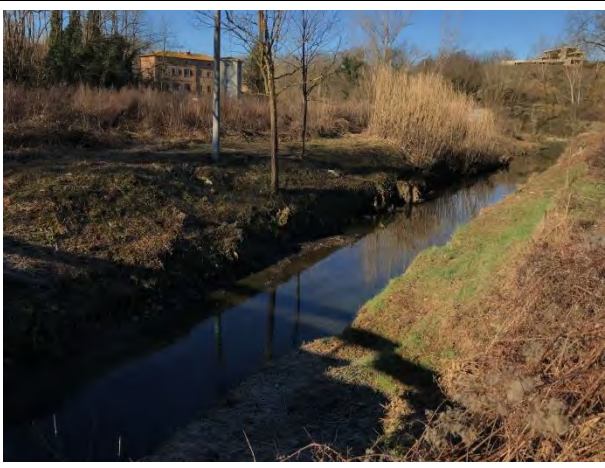
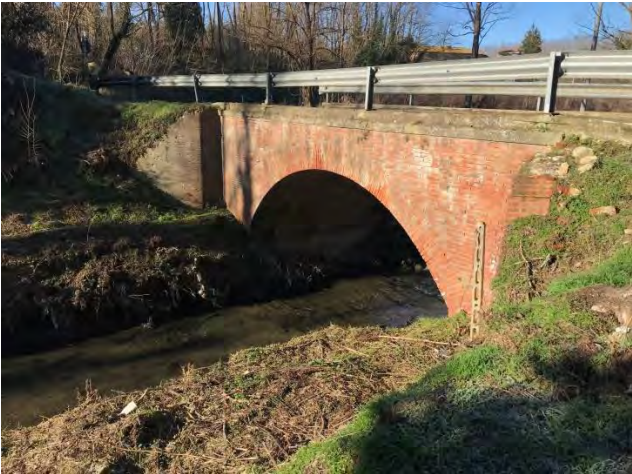
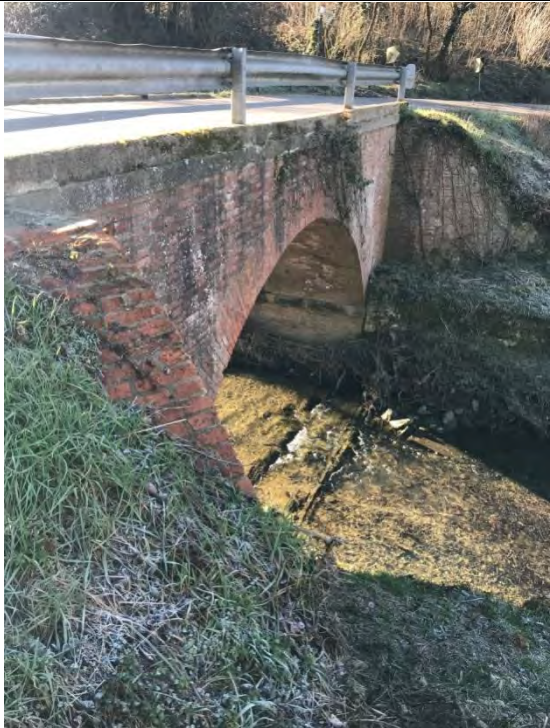
Identificazione	
Corso d'acqua attraversato	Torrente Vingone
Codice del Ponte/attraersamento	138
Descrizione	Attraversamento in cls di sezione composta: piedritti verticali e arco a tutto sesto, rivestita in mattoni.
Immagini

Alveo a monte	Alveo a valle

Sezione di monte	Sezione di valle
Caratteristiche geometriche	
Lunghezza dell'attraversamento (m)	4.00
Ingombro complessivo dell'opera di attraversamento (m)	6.00
Altezza opera da intradosso (h_i) [m]	4.00
Altezza opera complessiva (h_e) [m]	5.20
Altezza parapetto/ringhiera (m)	0.60
Numero campate	1
Numero pile	NON PRESENTI
Descrizione delle pile	NON PRESENTI

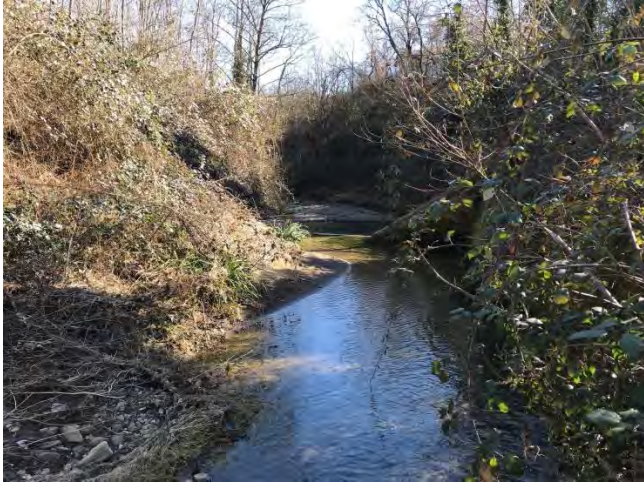
Alveo a valle con traversa di forma trapezia

Identificazione	
Corso d'acqua attraversato	Torrente Lota
Codice del Ponte/attraersamento	189
Descrizione	Attraversamento ferroviario, a sezione semicircolare in cls.
Immagini

Ingombro dell'opera	Sezione di valle
Caratteristiche geometriche	
Lunghezza dell'attraversamento (m)	5.00
Ingombro complessivo dell'opera di attraversamento (m)	10.00
Altezza opera da intradosso (h_i) [m]	4.50
Altezza opera complessiva (h_e) [m]	6.00
Altezza parapetto/ringhiera (m)	0.80
Numero campate	1
Numero pile	NON PRESENTI
Descrizione delle pile	NON PRESENTI
Luce tra le pile	NON PRESENTI

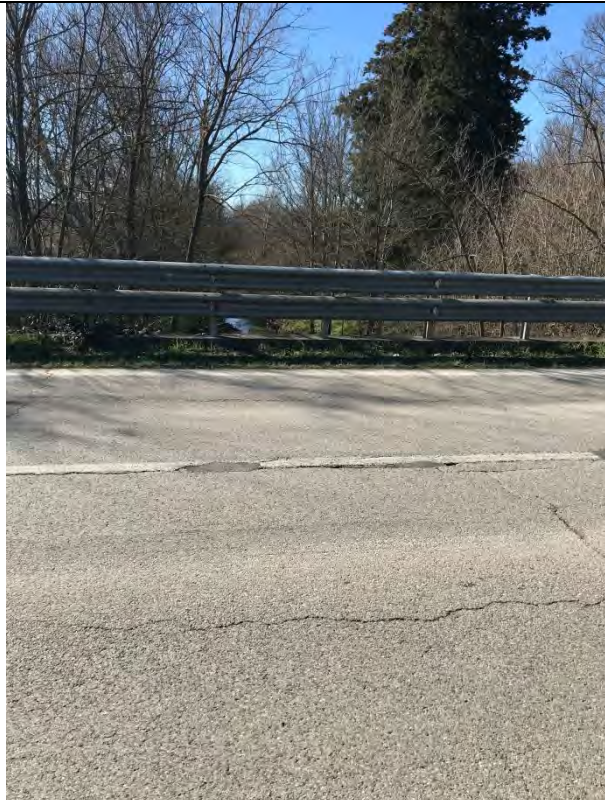
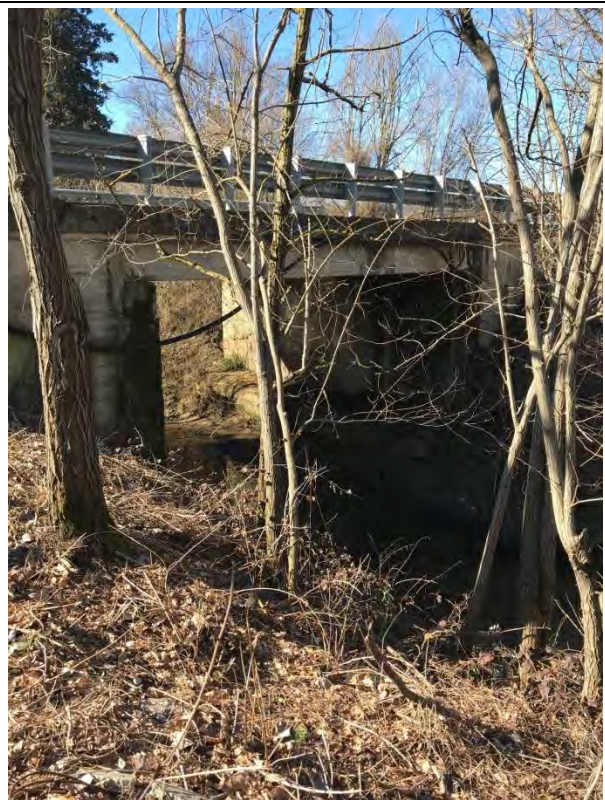
Ingombro dell'opera

Sezione di valle

Caratteristiche geometriche	
Lunghezza dell'attraversamento (m)	9.00
Ingombro complessivo dell'opera di attraversamento (m)	8.00
Altezza opera da intradosso (h_i) [m]	4.30
Altezza opera complessiva (h_e) [m]	5.30
Altezza parapetto/ringhiera (m)	1.10
Numero campate	1
Numero pile	NON PRESENTI
Descrizione delle pile	NON PRESENTI
Luce tra le pile	NON PRESENTI

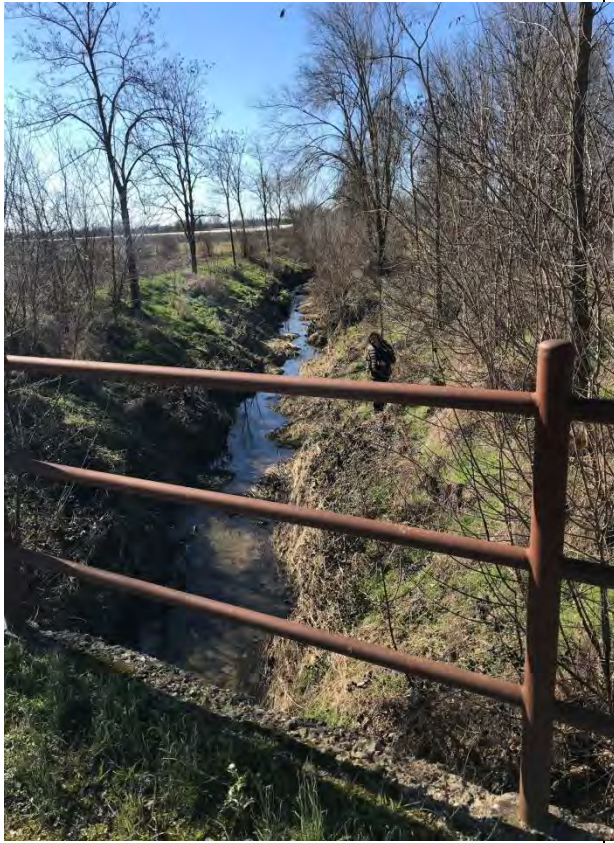
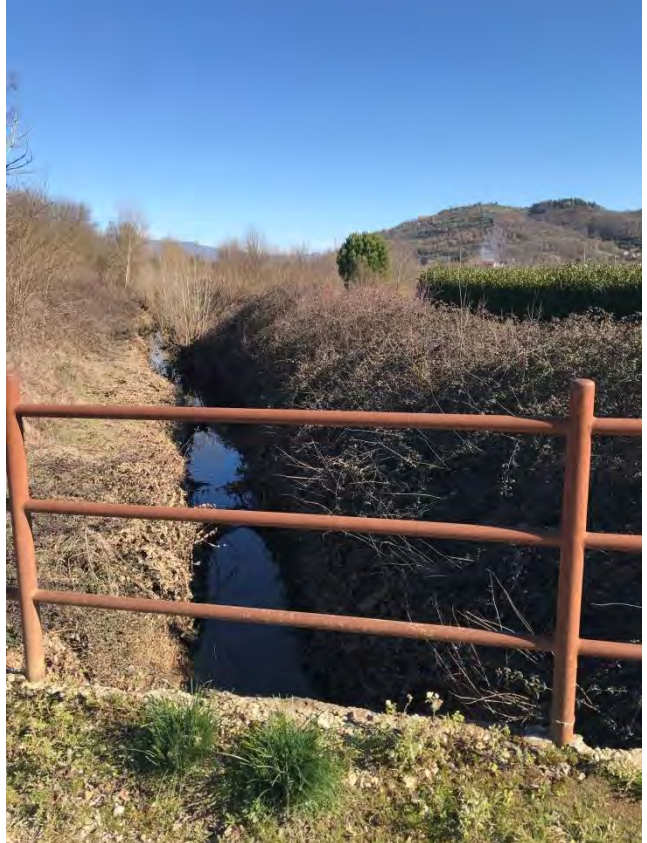
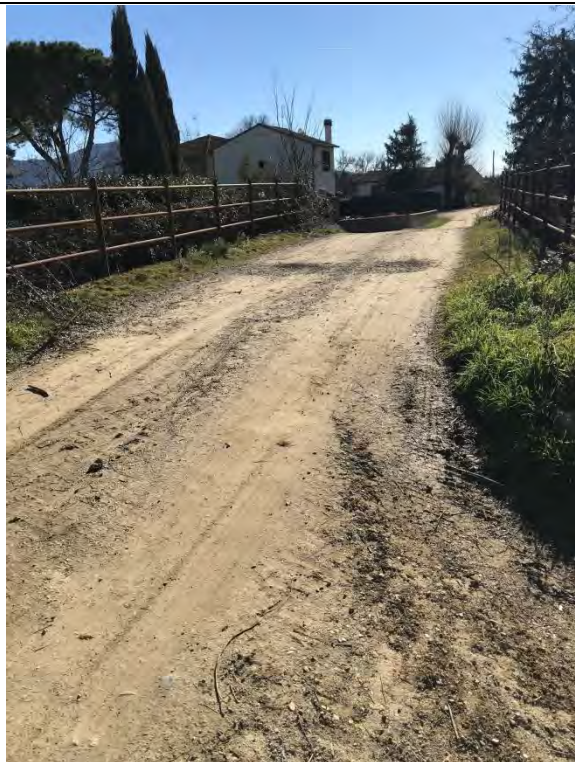
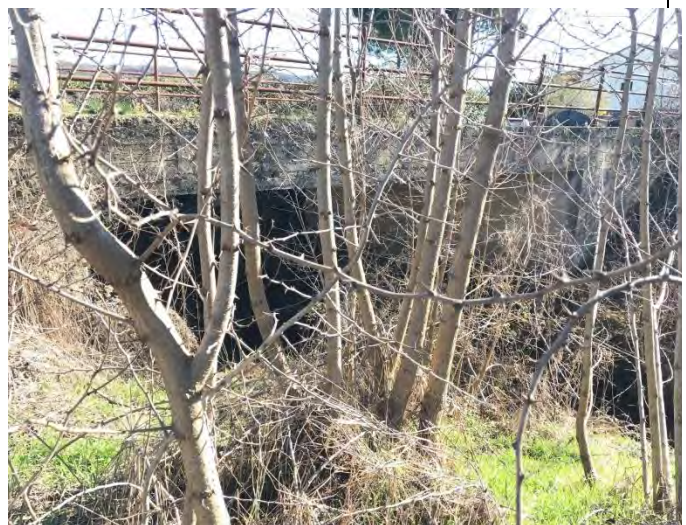
Identificazione	
Corso d'acqua attraversato	Torrente Lota
Codice del Ponte/attraersamento	191
Descrizione	Attraversamento di sezione rettangolare in cls.
Immagini

Alveo a monte

Alveo a valle

Ingombro dell'opera

Sezione di valle

Caratteristiche geometriche	
Lunghezza dell'attraversamento (m)	4.20
Ingombro complessivo dell'opera di attraversamento (m)	8.00
Altezza opera da intradosso (h_i) [m]	3.50
Altezza opera complessiva (h_e) [m]	4.10
Altezza parapetto/ringhiera (m)	1.00
Numero campate	1
Numero pile	NON PRESENTI
Descrizione delle pile	NON PRESENTI
Luce tra le pile	NON PRESENTI

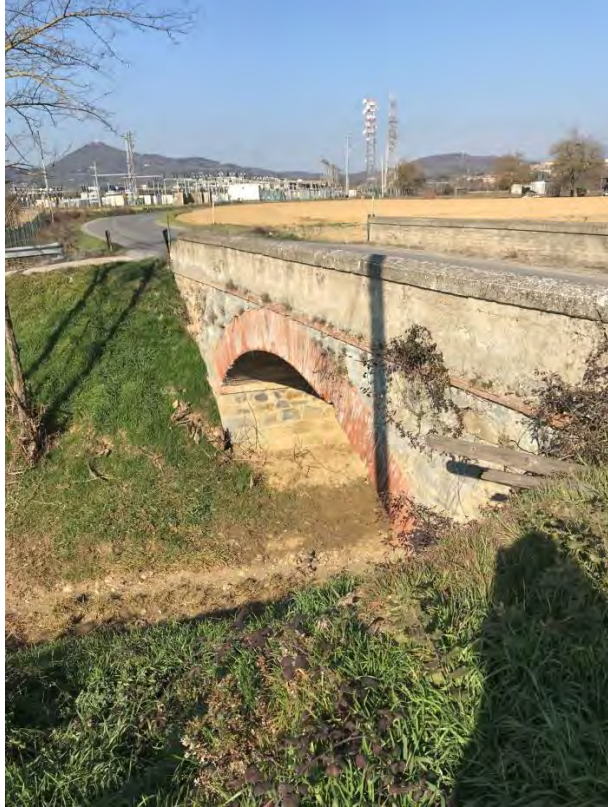
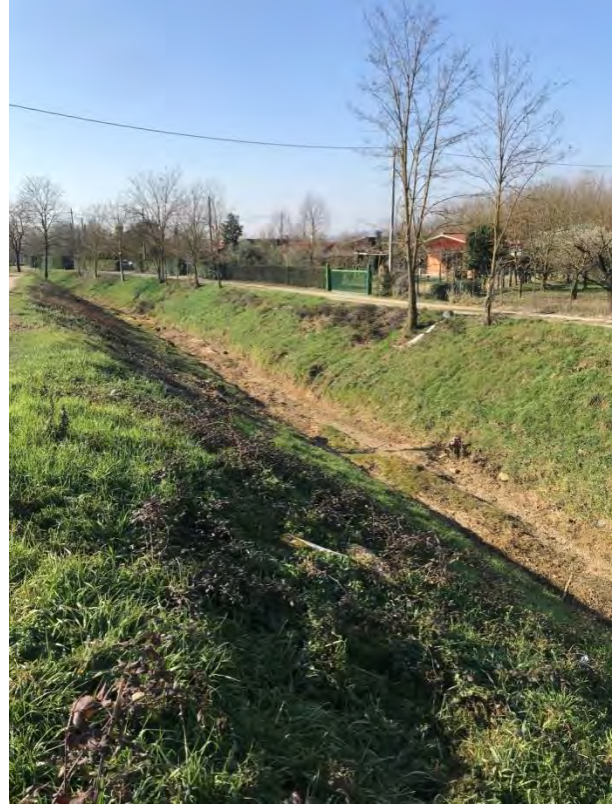
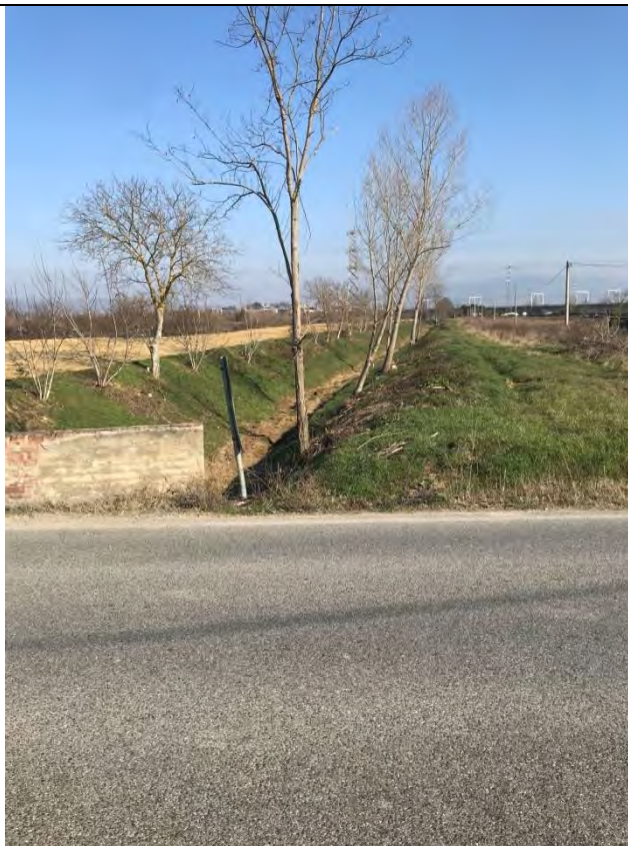
Identificazione	
Corso d'acqua attraversato	Torrente Lota
Codice del Ponte/attraersamento	192
Descrizione	Attraversamento a forma composita: su piedritti verticali si innesta un arco ribassato. Materiale: cls, rivestimento: pietra e laterizi.

Sezione di monte

Alveo a monte

Alveo a valle

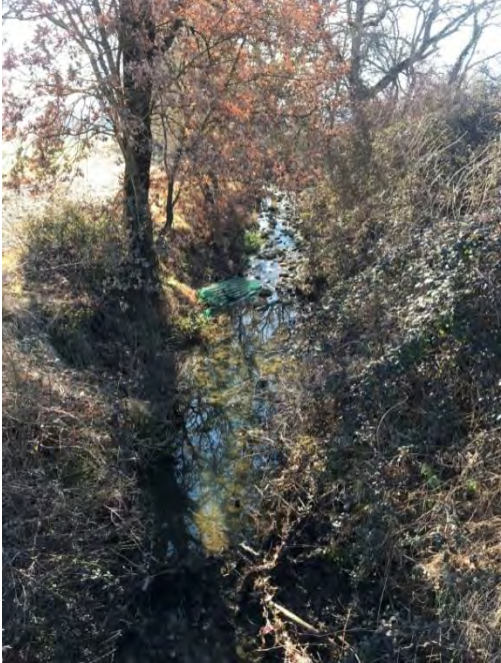
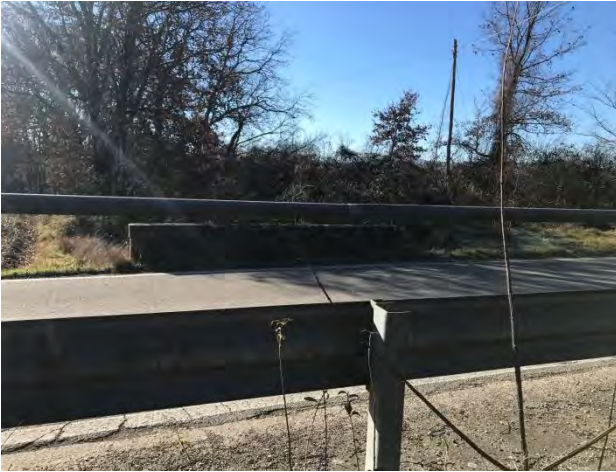
Identificazione	
Corso d'acqua attraversato	Fosso della Grotta
Codice del Ponte/attraaversamento	205
Descrizione	Attraversamento in pietra di sezione rettangolare.
Immagini	
  <p>Sezione di valle</p>

<p>Alveo a valle</p>
  <p>Sezione di monte</p>

<p>Ingombro dell'opera</p>
Caratteristiche geometriche	
Lunghezza del'attraversamento (m)	7.00
Ingombro complessivo dell'opera di attraversamento (m)	3.00
Altezza opera da intradosso (h_i) [m]	1.50
Altezza opera complessiva (h_e) [m]	2.40
Altezza parapetto/ringhiera (m)	0.90
Numero campate	1
Numero pile	NON PRESENTI
Descrizione delle pile	NON PRESENTI
Luce tra le pile	NON PRESENTI

Caratteristiche morfologiche dell'alveo	
Tipo alveo attuale	Corso d'acqua monocursale, affluente in dx del Fiume Arno, ad andamento rettilineo debolmente inciso su coltri alluvionali.
Evoluzione planimetrica del tratto di corso d'acqua (fenomeni pregressi, tendenza attuale)	L'evoluzione planimetrica appare tendenzialmente stabile, così come osservato da rilievo geomorfologico in sito e osservazioni diacroniche su ortofoto.
Stabilità del fondo alveo (fenomeni pregressi, tendenza attuale)	Il fondo dell'alveo evidenzia una tendenza all'accumulo alluvionale connesso con la vicina presenza dell'innesto col Fiume Arno e lo sviluppo a partire dall'attraversamento, dello sviluppo di una conoide alluvionale attiva. Non si rilevano fenomeni di scalzamento alla base della struttura.
Granulometria alveo (rilievi diretti, da sopralluogo)	Depositi alluviali costituiti da sabbie immerse in una matrice limo-argillosa

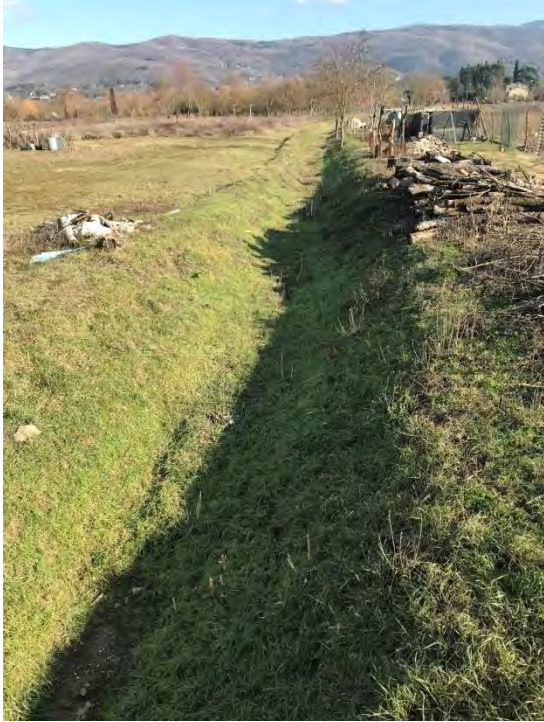
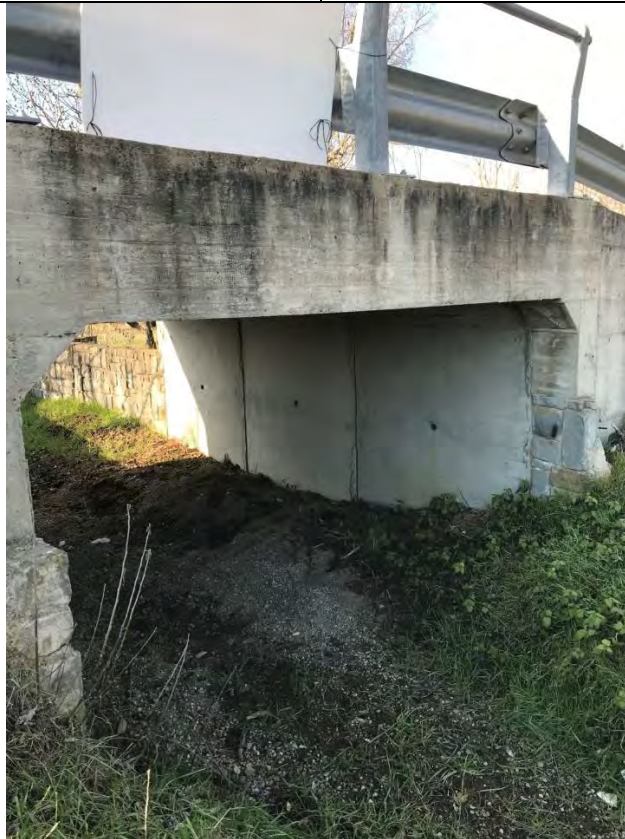
Identificazione	
Corso d'acqua attraversato	Torrente Gavardello di San Polo
Codice del Ponte/attraaversamento	214
Descrizione	Attraversamento di sezione rettangolare in cls.
Immagini

Alveo a monte

Sezione a monte

Caratteristiche geometriche	
Lunghezza dell'attraversamento (m)	5.00
Ingombro complessivo dell'opera di attraversamento (m)	3.00
Altezza opera da intradosso (hi) [m]	1.30
Altezza opera complessiva (he) [m]	1.80
Altezza parapetto/ringhiera (m)	0.50
Numero campate	1
Numero pile	0
Descrizione delle pile	NON PRESENTI
Luce tra le pile	NON PRESENTI

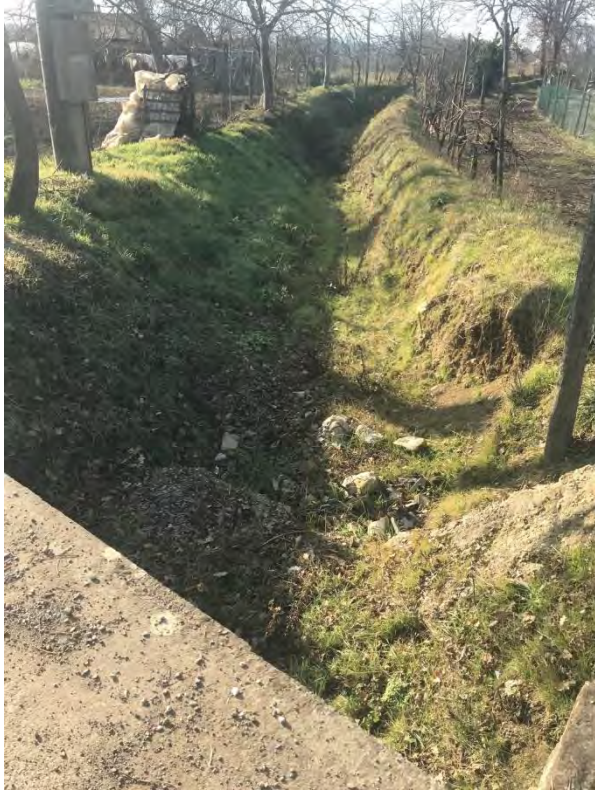
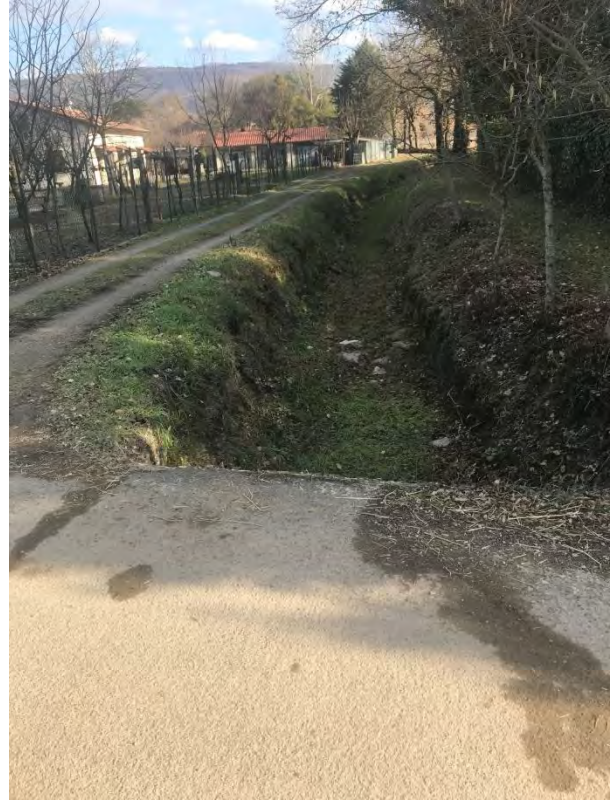
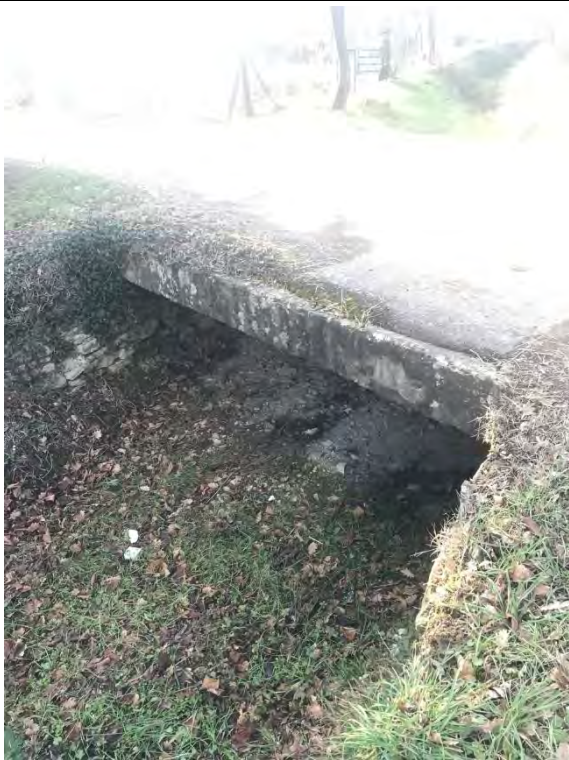
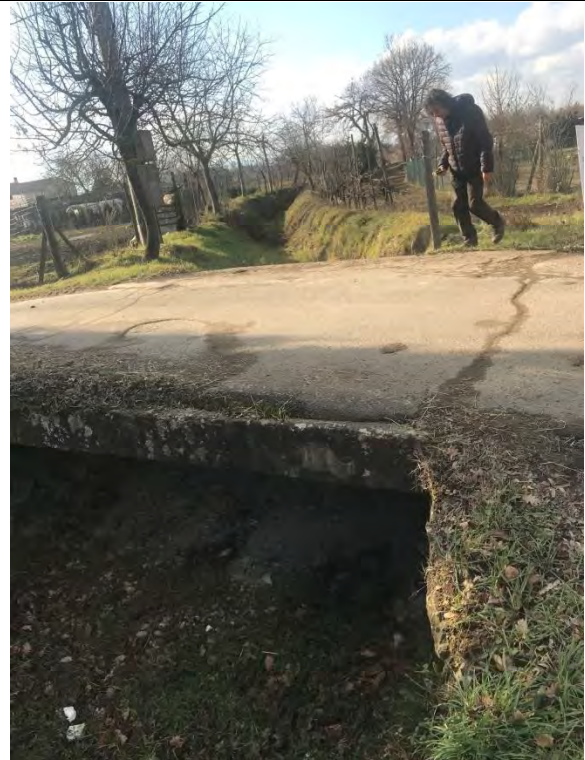
Identificazione	
Corso d'acqua attraversato	Torrente Gavardello di San Polo
Codice del Ponte/attraaversamento	215
Descrizione	Attraversamento di sezione rettangolare in cls
Immagine

Alveo a valle

Alveo a monte

Sezione di valle

Panoramica dell'attraversamento

Caratteristiche geometriche	
Lunghezza dell'attraversamento (m)	4.00
Ingombro complessivo dell'opera di attraversamento (m)	3.00
Altezza opera da intradosso (hi) [m]	1.00
Altezza opera complessiva (he) [m]	1.30
Altezza parapetto/ringhiera (m)	NON PRESENTE
Numero campate	1
Numero pile	0
Descrizione delle pile	NON PRESENTI
Luce tra le pile	NON PRESENTI

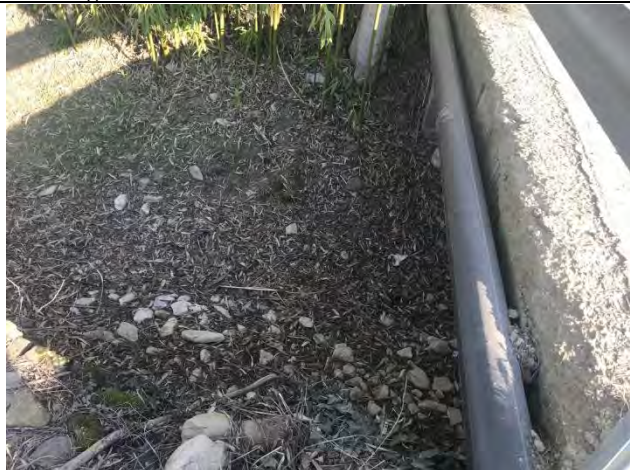
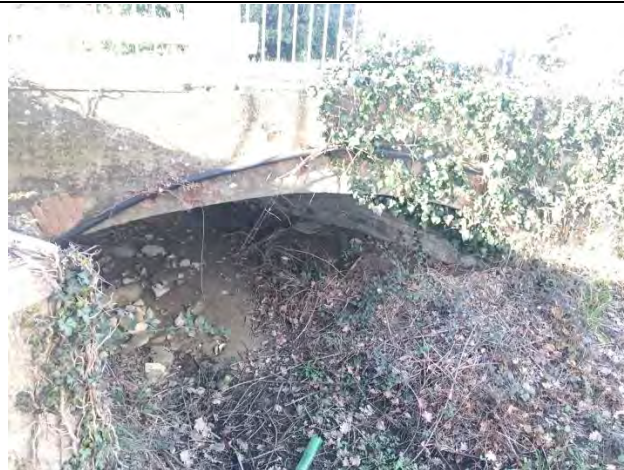
Identificazione	
Corso d'acqua attraversato	Torrente Gavardello di San Polo
Codice del Ponte/attraersamento	216
Descrizione	Attraversamento di sezione composita, piedritti verticali e volta ad arco ribassato, in cls rivestito.

Alveo a valle

Sezione di monte

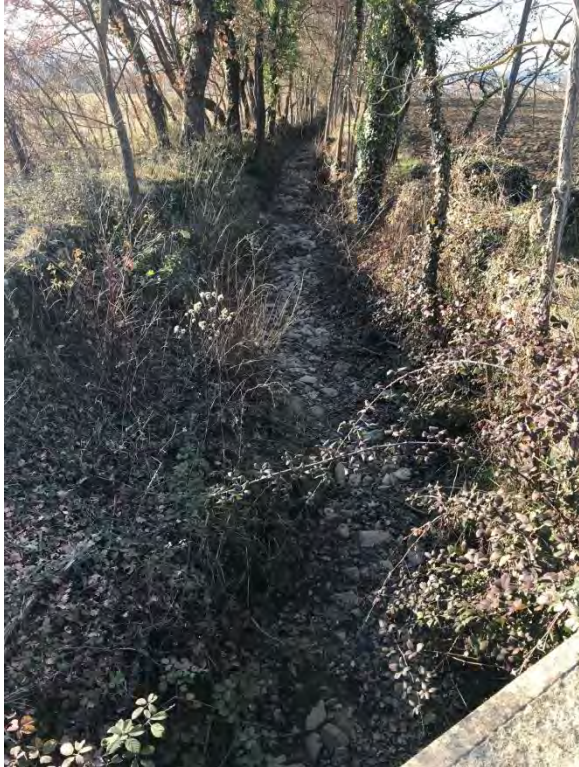
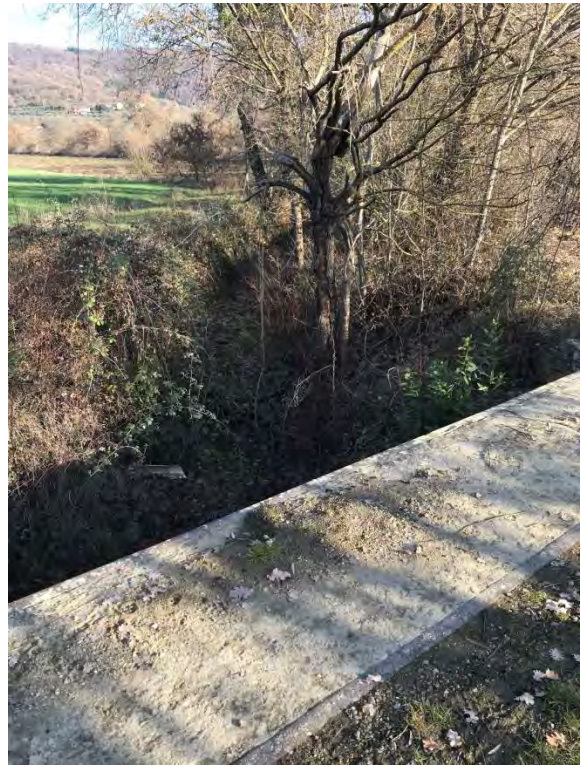
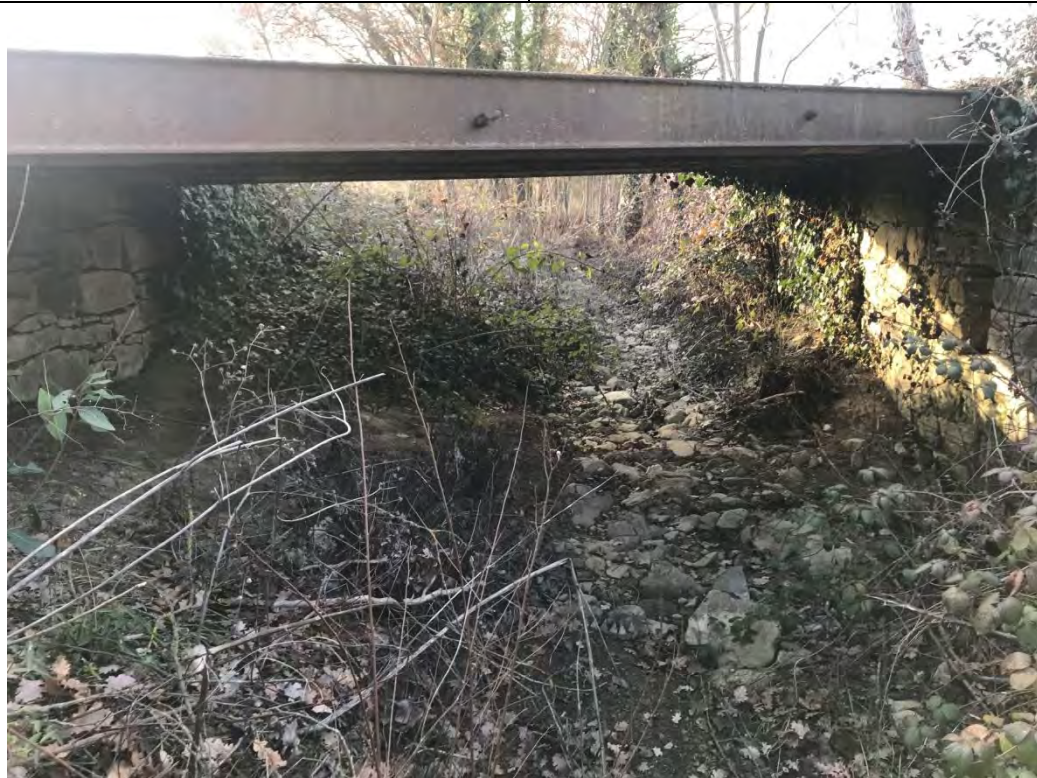
Identificazione	
Corso d'acqua attraversato	Torrente Frassine e Antria
Codice del Ponte/attraaversamento	218
Descrizione	Attraversamento di sezione rettangolare in pietra.
Immagini

Alveo a valle

Alveo a monte

Sezione di monte

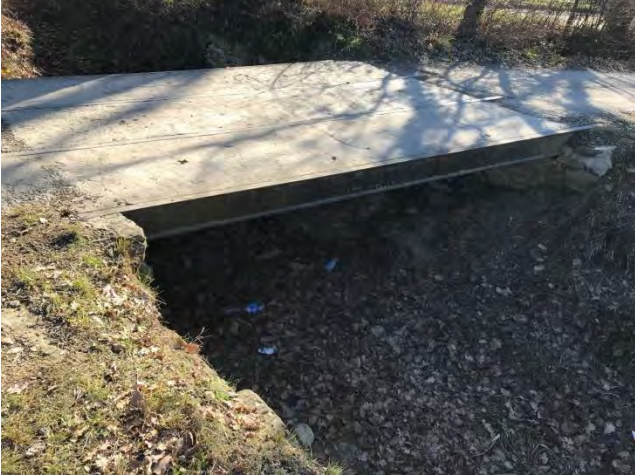
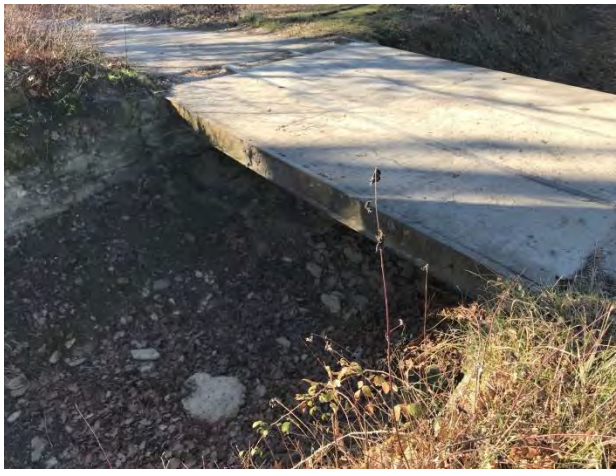
Identificazione	
Corso d'acqua attraversato	Torrente Frassine e Antria
Codice del Ponte/attraersamento	219
Descrizione	Attraversamento di sezione rettangolare in cls
Immagini

Sezione di valle	
Sezione di monte	
Caratteristiche geometriche	
Lunghezza dell'attraversamento (m)	3.00
Ingombro complessivo dell'opera di attraversamento (m)	3.60
Altezza opera da intradosso (h_i) [m]	1.00
Altezza opera complessiva (h_e) [m]	1.20
Altezza parapetto/ringhiera (m)	NON PRESENTE
Numero campate	1
Numero pile	0
Descrizione delle pile	NON PRESENTI
Luce tra le pile	NON PRESENTI

Caratteristiche morfologiche dell'alveo	
Tipo alveo attuale	Corso d'acqua monocursale sinuoso, debolmente inciso su coltri colluvio-alluvionali.
Evoluzione planimetrica del tratto di corso d'acqua (fenomeni pregressi, tendenza attuale)	L'evoluzione planimetrica appare tendenzialmente stabile, così come osservato da rilievo geomorfologico in sito e osservazioni diacroniche su ortofoto.
Stabilità del fondo alveo (fenomeni pregressi, tendenza attuale)	Il fondo dell'alveo evidenzia una tendenza all'accumulo alluvionale connessa con la vicina presenza di un sistema orografico immediatamente retrostante che determina una condizione di sovralluvionamento nel settore pedemontano e di alta pianura. Non si rilevano fenomeni di scalzamento alla base della struttura.
Granulometria alveo (rilievi diretti, da sopralluogo)	Depositi alluviali costituiti da sabbie e ciottoli immersi in una matrice limo-argillosa

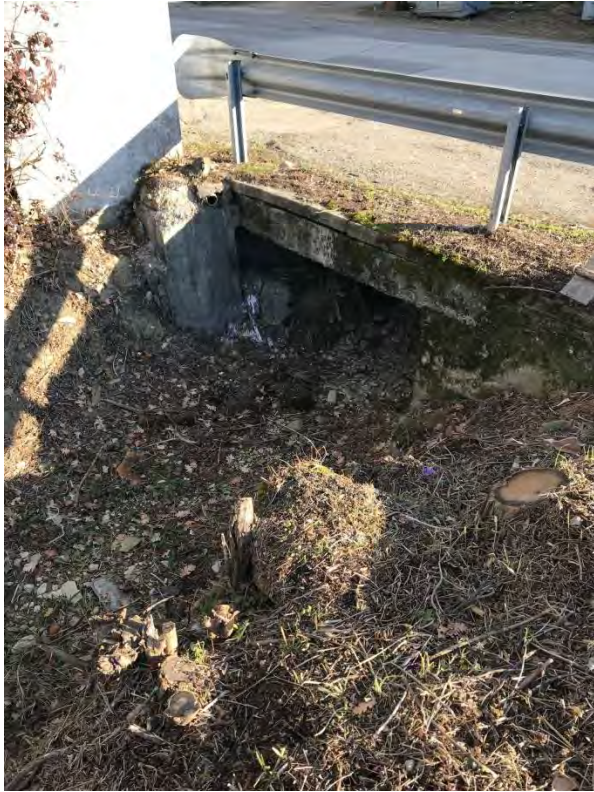
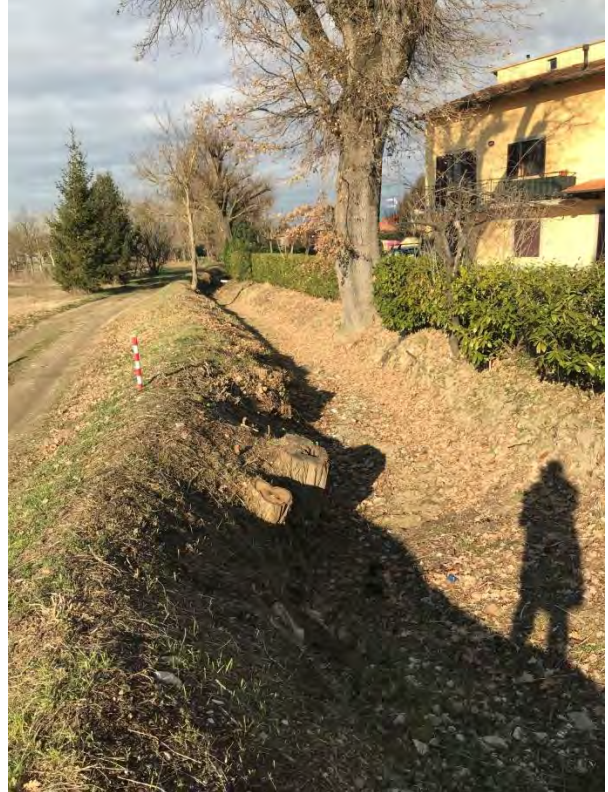
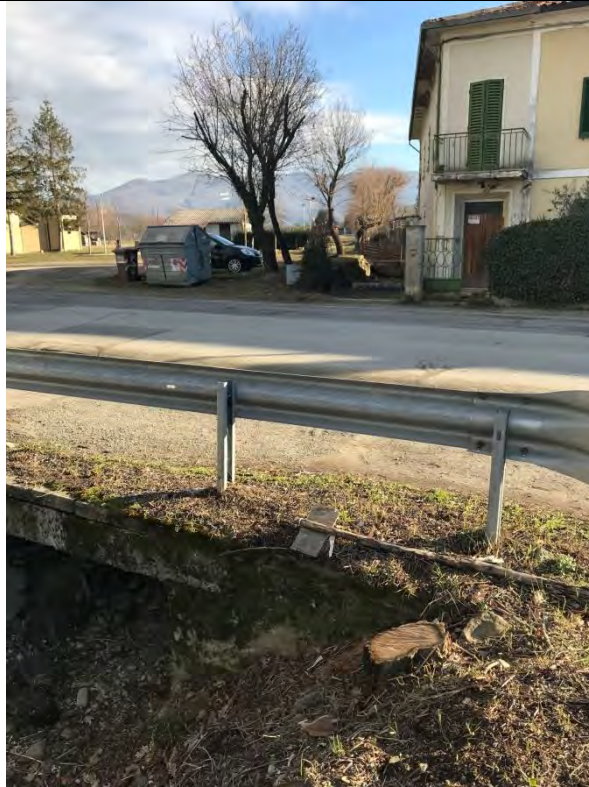
Identificazione	
Corso d'acqua attraversato	Torrente Frassine e Antria
Codice del Ponte/attraersamento	221
Descrizione	Attraversamento di sezione rettangolare in cls.
Immagini

Sezione di valle

Alveo a valle

Panoramica dell'attraversamento

Caratteristiche geometriche	
Lunghezza dell'attraversamento (m)	16.00
Ingombro complessivo dell'opera di attraversamento (m)	2.00
Altezza opera da intradosso (hi) [m]	1.00
Altezza opera complessiva (he) [m]	1.50
Altezza parapetto/ringhiera (m)	0.30 – GUARD RAIL
Numero campate	1
Numero pile	0
Descrizione delle pile	NON PRESENTI
Luce tra le pile	NON PRESENTI

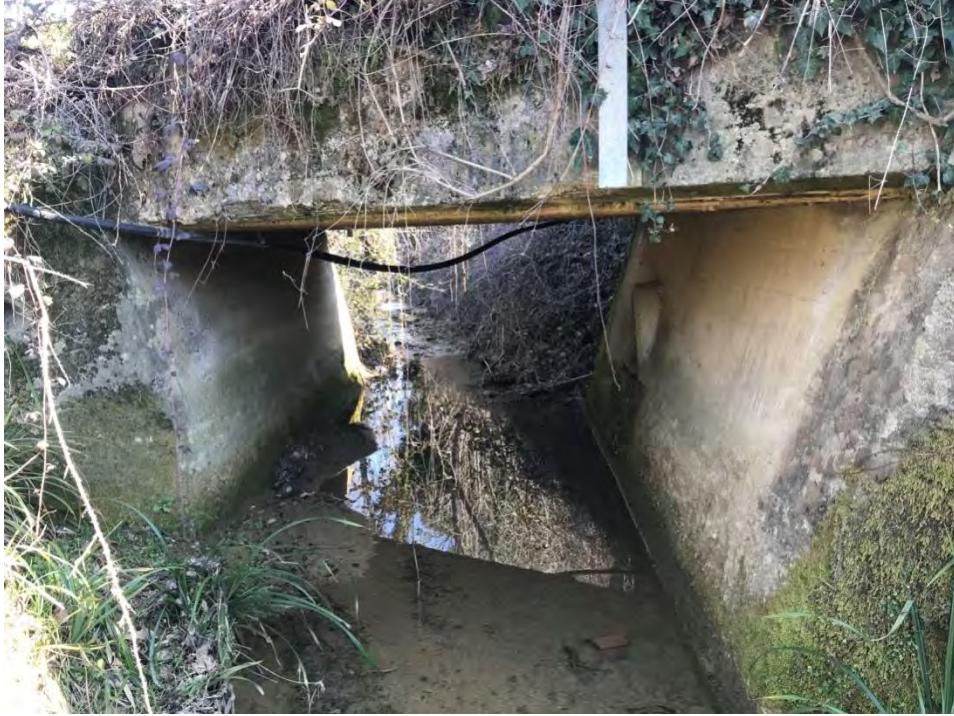
Sezione di valle

Identificazione	
Corso d'acqua attraversato	Affluente Rio di Burlazzo
Codice del Ponte/attraaversamento	223
Descrizione	Attraversamento in cls a sezione trapezia.
Immagini

Caratteristiche geometriche	
Lunghezza dell'attraversamento (m)	4.00
Ingombro complessivo dell'opera di attraversamento (m)	6.50
Altezza opera da intradosso (h_i) [m]	1.50
Altezza opera complessiva (h_e) [m]	2.50
Altezza parapetto/ringhiera (m)	1.00
Numero campate	1
Numero pile	NON PRESENTI
Descrizione delle pile	NON PRESENTI
Luce tra le pile	NON PRESENTI

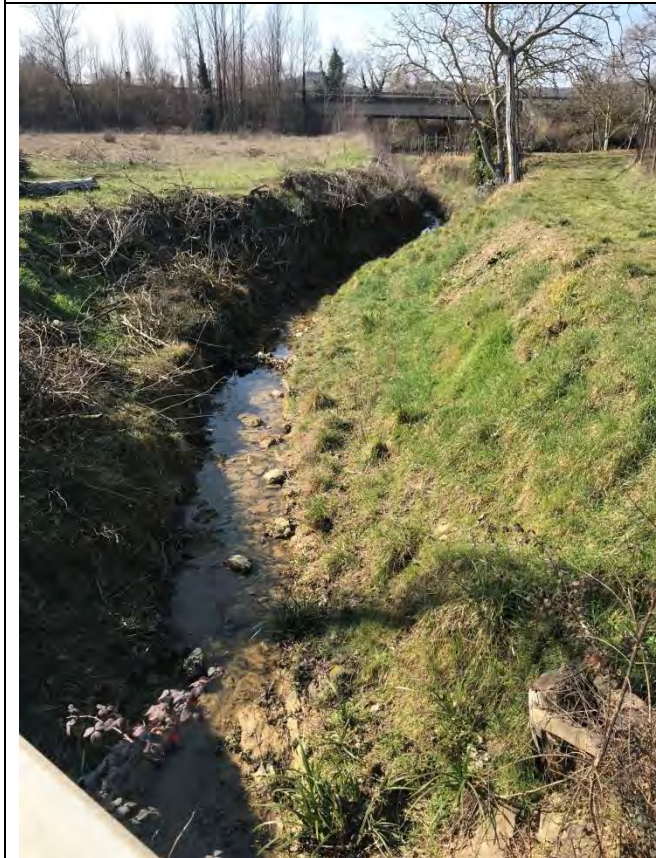
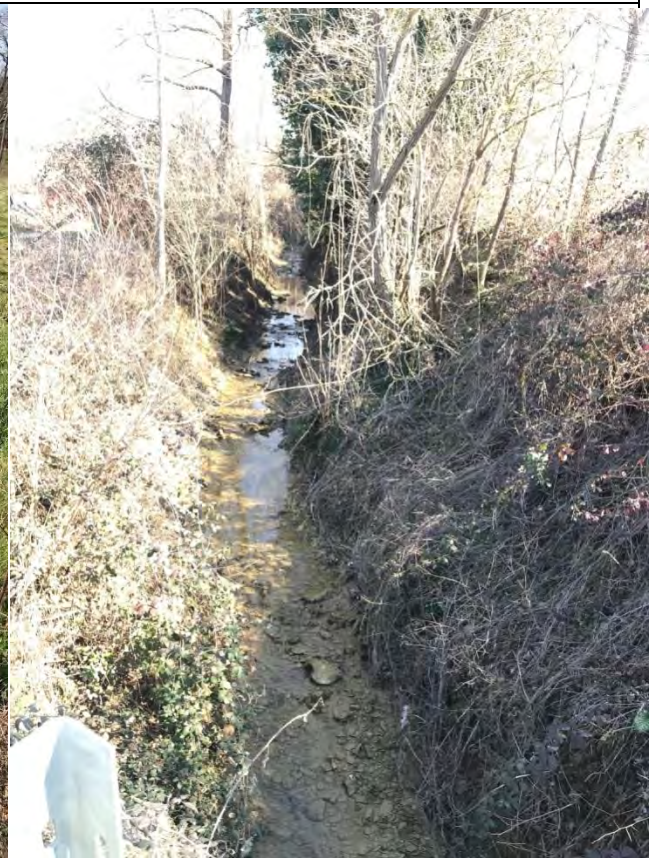
Alveo a valle

Alveo a monte
