COMUNE DI AREZZO

Piano Strutturale
2019

B1 Relazione illustrativa - Indagini geologiche e idrauliche

Allegato - Rilievi sezioni d'alveo e opere di attraversamento

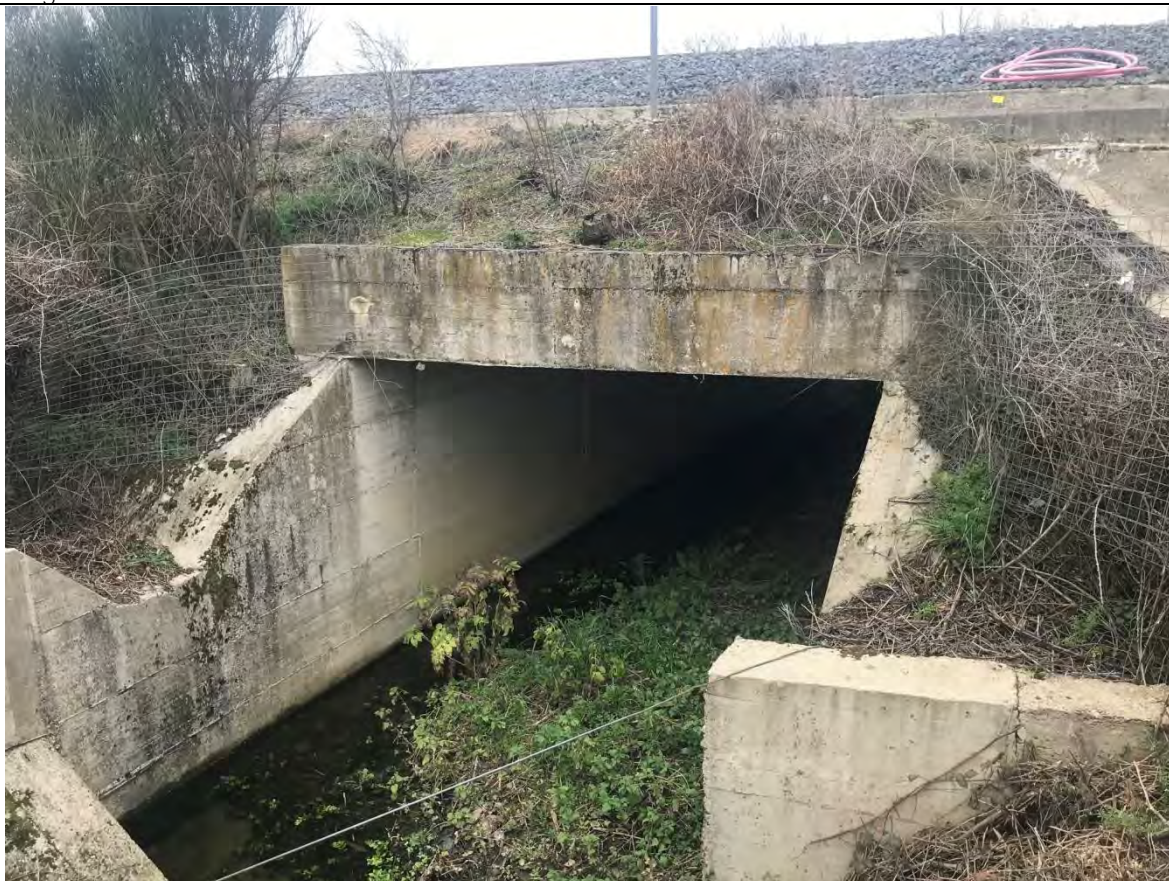
Sezione di monte

Identificazione	
Corso d'acqua attraversato	Rio della Doccia o Giunchiglia
Codice del Ponte/attraersamento	232
Descrizione	Attraversamento ferroviario in cls a sezione rettangolare.

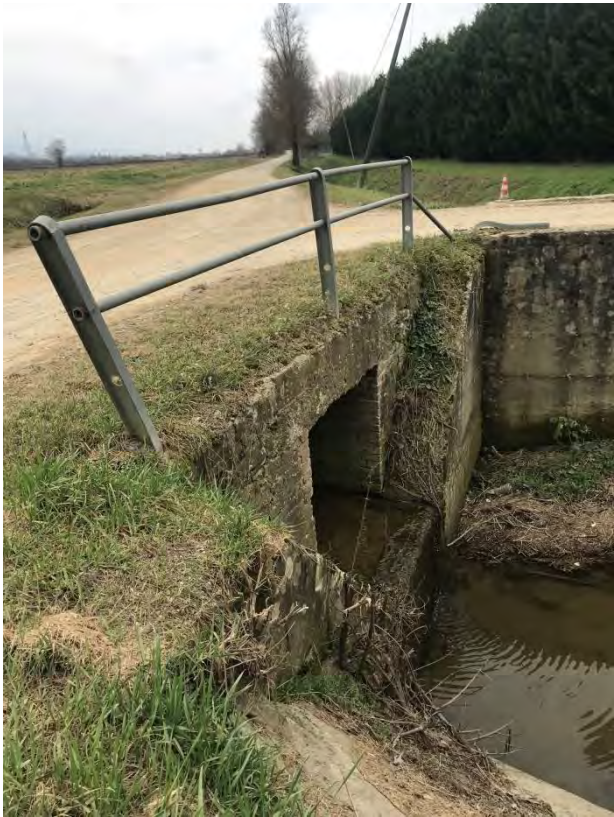
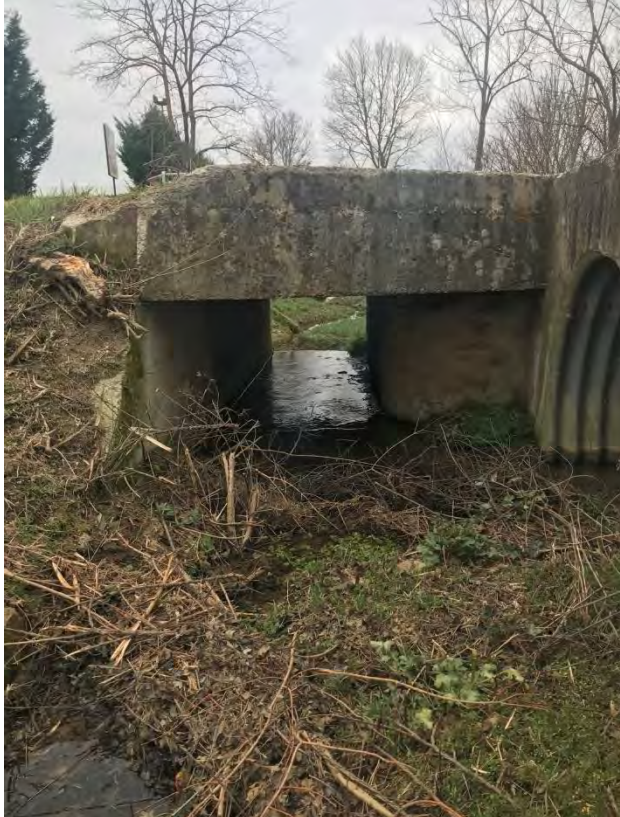
Identificazione	
Corso d'acqua attraversato	Rio di Pigli
Codice del Ponte/attraersamento	235
Descrizione	Attraversamento in cls a sezione rettangolare, con restringimento interno.
Immagini

Sezione di valle	Sezione di monte
Caratteristiche geometriche	
Lunghezza dell'attraversamento (m)	5.50
Ingombro complessivo dell'opera di attraversamento (m)	1.50
Altezza opera da intradosso (h_i) [m]	1.50
Altezza opera complessiva (h_e) [m]	2.10
Altezza parapetto/ringhiera (m)	1.00
Numero campate	1
Numero pile	NON PRESENTI
Descrizione delle pile	NON PRESENTI
Luce tra le pile	NON PRESENTI

Caratteristiche morfologiche dell'alveo	
Tipo alveo attuale	Corso d'acqua monocursale rettilineo debolmente inciso su coltri colluvio-alluvionali ed in parte sagomato artificialmente sui depositi naturali.
Evoluzione planimetrica del tratto di corso d'acqua (fenomeni pregressi, tendenza attuale)	L'evoluzione planimetrica appare tendenzialmente stabile, così come osservato da rilievo geomorfologico in sito e osservazioni diacroniche su ortofoto.
Stabilità del fondo alveo (fenomeni pregressi, tendenza attuale)	Il fondo dell'alveo evidenzia una moderata tendenza all'accumulo alluvionale. Non si rilevano fenomeni di scalzamento alla base della struttura.
Granulometria alveo (rilievi)	Depositi alluviali costituiti da sabbie e subordinate ghiaie immersi in una matrice limo-

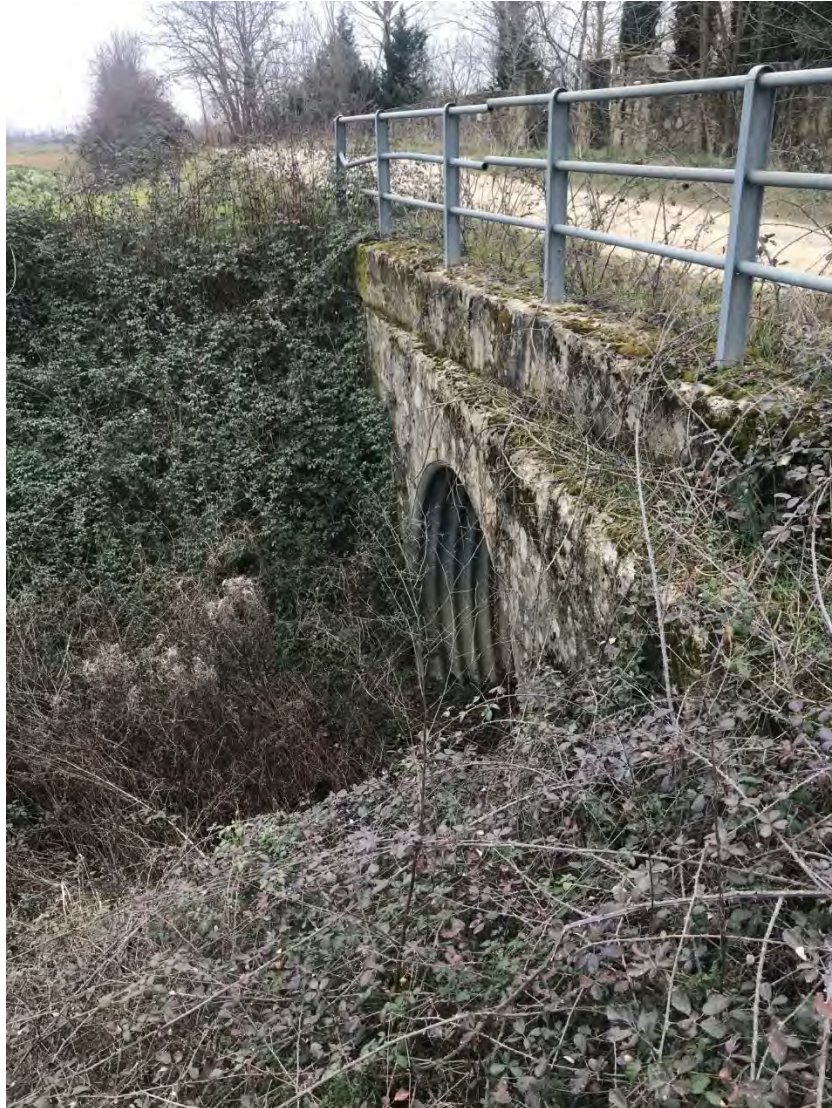
Sezione di monte

Identificazione	
Corso d'acqua attraversato	Rio di Pigli
Codice del Ponte/attraersamento	236
Descrizione	Attraversamento stradale costituito da un tubolare di diametro 2.00 m
Immagine

Caratteristiche geometriche	
Lunghezza del'attraversamento (m)	3.50
Ingombro complessivo dell'opera di attraversamento (m)	2.00
Altezza opera da intradosso (h_i) [m]	2.00
Altezza opera complessiva (h_e) [m]	3.00
Altezza parapetto/ringhiera (m)	1.00
Numero campate	1
Numero pile	NON PRESENTI
Descrizione delle pile	NON PRESENTI
Luce tra le pile	NON PRESENTI

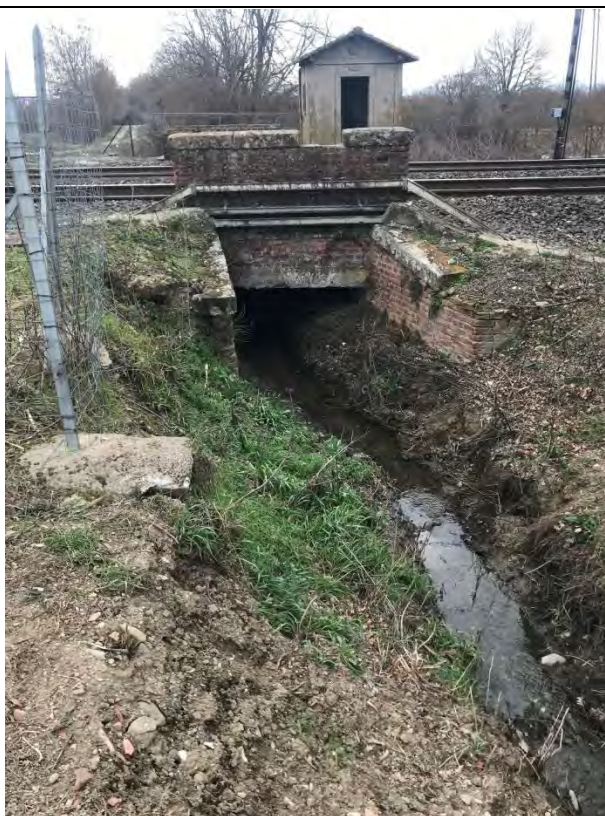
Identificazione	
Corso d'acqua attraversato	Rio di Policiano
Codice del Ponte/attraersamento	237
Descrizione	Attraversamento ferroviario di sezione rettangolare, in cls, rivestito in laterizi.

Sezione di monte

da sopralluogo	
Presenza di materiale vegetale in alveo	Vegetazione con bassa densità che, al momento del rilievo, non costituisce fattore di potenziale occlusione dell'attraversamento.

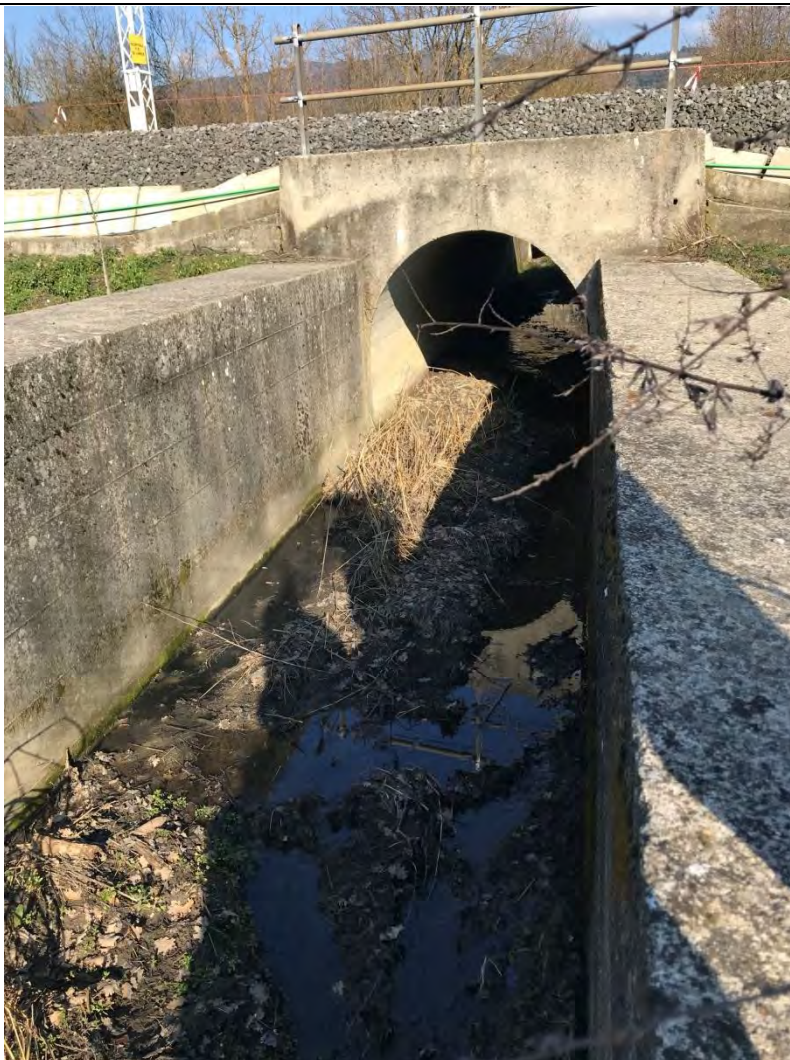
Identificazione	
Corso d'acqua attraversato	Rio di Policiano
Codice del Ponte/attraersamento	238
Descrizione	Attraversamento ferroviario di sezione composta: piedritti verticali ed arco a tutto sesto, in cls.

Sezione di valle

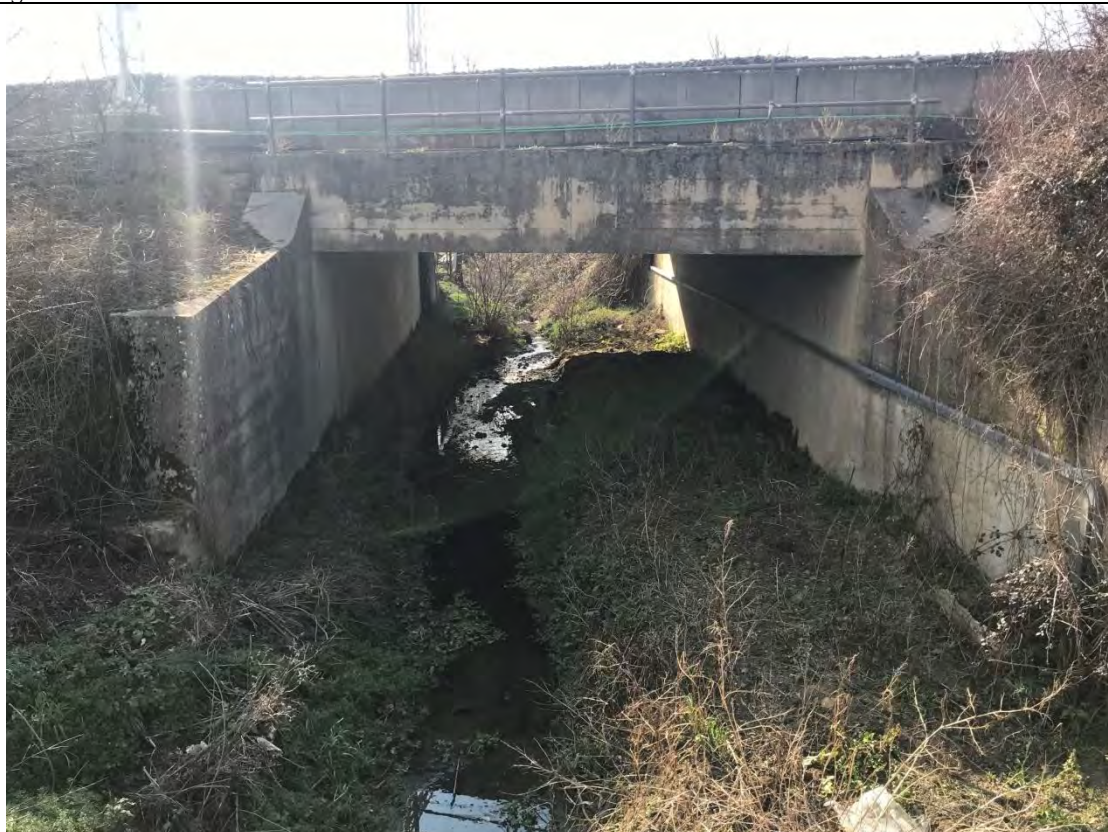
Sezione di monte

Identificazione	
Corso d'acqua attraversato	Rio degli Oppi
Codice del Ponte/attraersamento	239
Descrizione	Attraversamento ferroviario a sezione rettangolare in cls.
Immagini

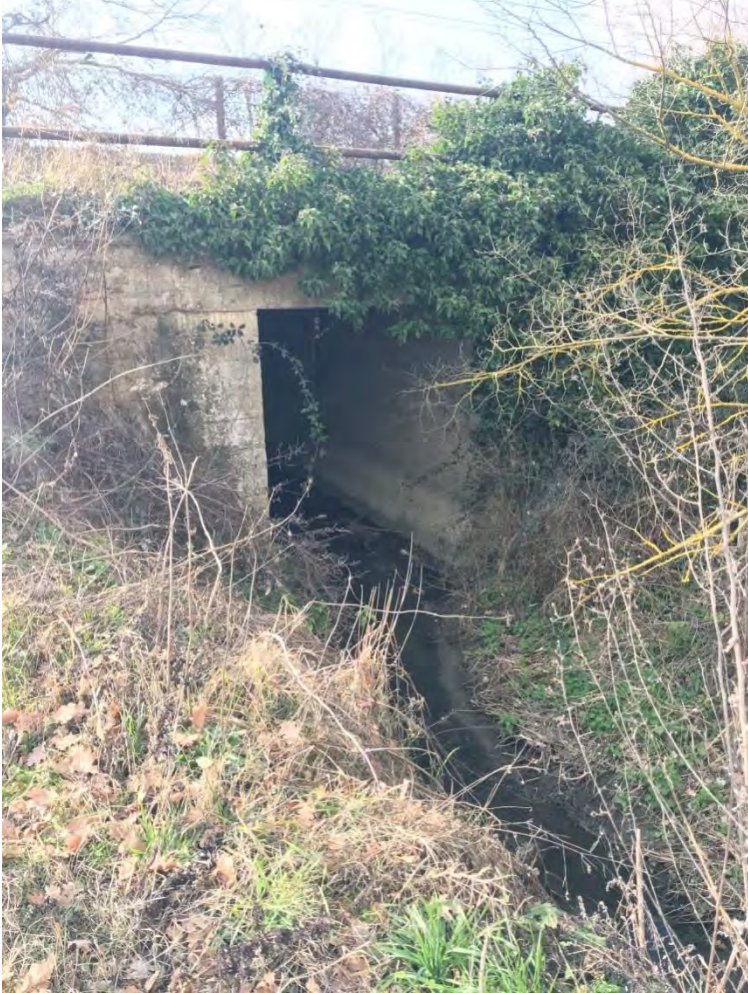
Identificazione	
Corso d'acqua attraversato	Rio degli Oppi
Codice del Ponte/attraersamento	240
Descrizione	Imbocco di tratto tombato, a sezione rettangolare in cls.
Immagini

Sezione di monte	
Caratteristiche geometriche	
Lunghezza dell'attraversamento (m)	30.00
Ingombro complessivo dell'opera di attraversamento (m)	2.00
Altezza opera da intradosso (h_i) [m]	2.70
Altezza opera complessiva (h_e) [m]	3.40
Altezza parapetto/ringhiera (m)	1.00
Numero campate	1
Numero pile	NON PRESENTI
Descrizione delle pile	NON PRESENTI
Luce tra le pile	NON PRESENTI

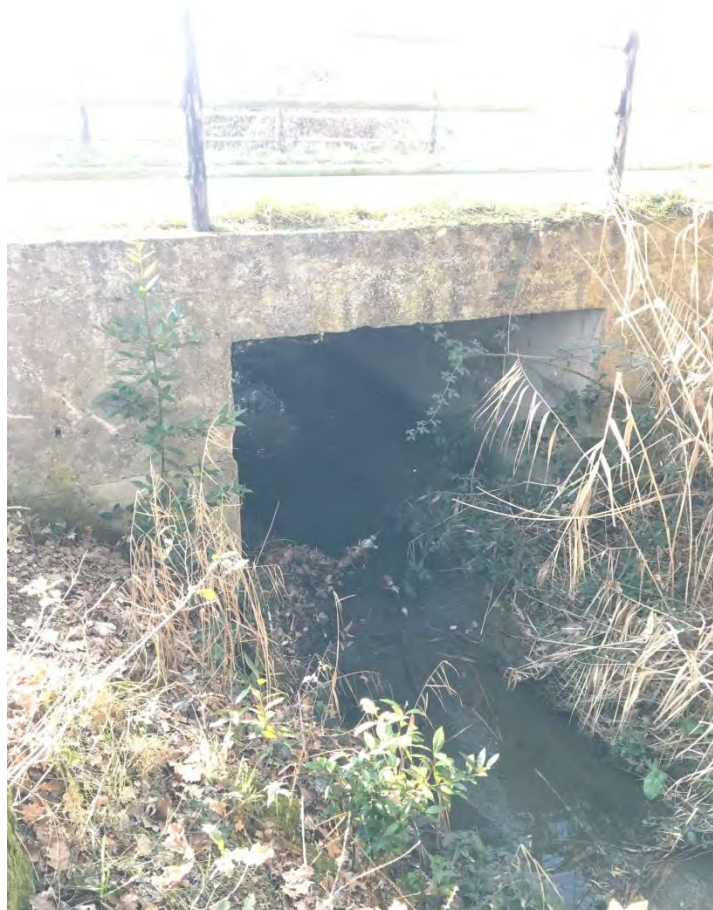
Sezione di monte

Identificazione	
Corso d'acqua attraversato	Rio degli Oppi
Codice del Ponte/attraersamento	242
Descrizione	Attraversamento stradale a sezione rettangolare in cls.
Immagini

Caratteristiche geometriche	
Lunghezza dell'attraversamento (m)	6.00
Ingombro complessivo dell'opera di attraversamento (m)	2.00
Altezza opera da intradosso (h_i) [m]	2.00
Altezza opera complessiva (h_e) [m]	2.70
Altezza parapetto/ringhiera (m)	1.00
Numero campate	1
Numero pile	NON PRESENTI
Descrizione delle pile	NON PRESENTI
Luce tra le pile	NON PRESENTI

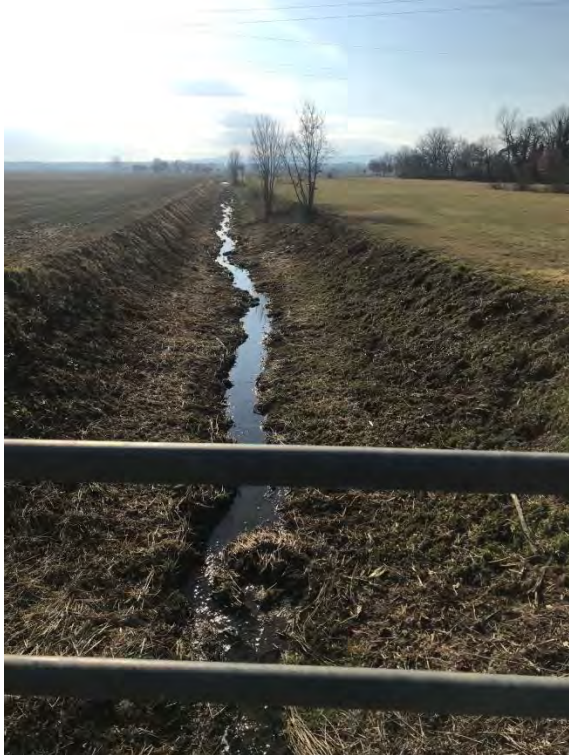
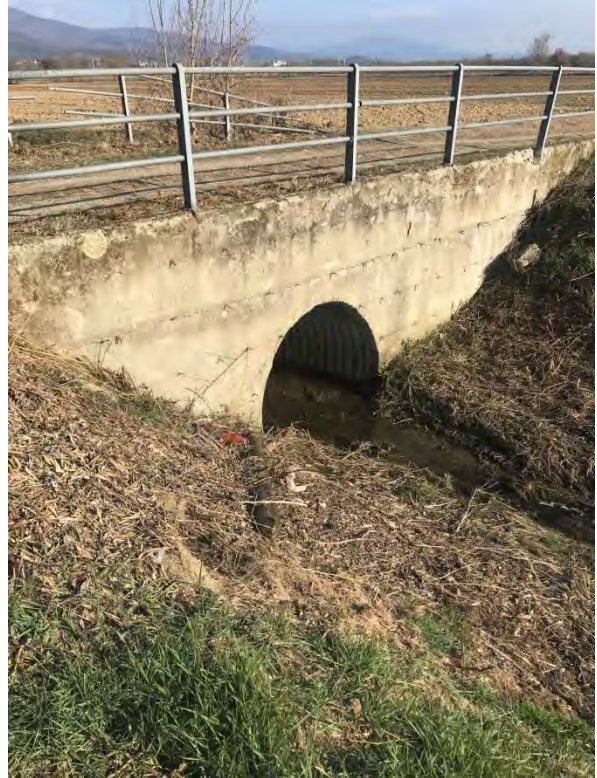
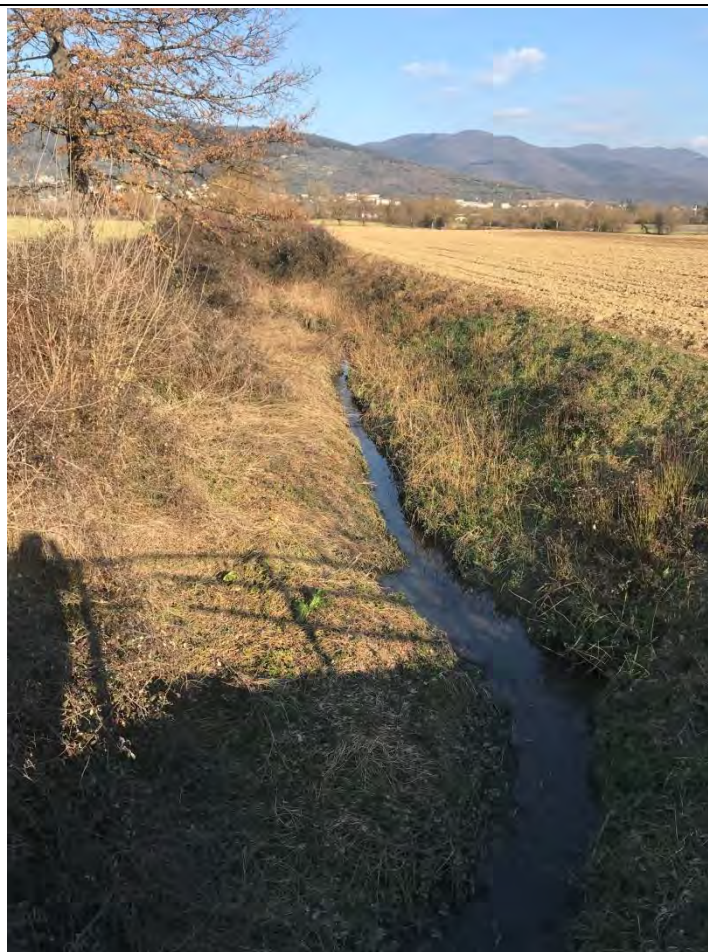
243 - Rio degli Oppi

Identificazione	
Corso d'acqua attraversato	Rio degli Oppi
Codice del Ponte/attraersamento	243
Descrizione	Attraversamento costituito da un tubolare.
Immagine

Alveo a valle

Sezione di valle

Alveo a monte

Tipo alveo attuale	Corso d'acqua monocursale rettilineo inciso su coltri colluvio-alluvionali e sagomato artificialmente sui depositi naturali.
Evoluzione planimetrica del tratto di corso d'acqua (fenomeni pregressi, tendenza attuale)	L'evoluzione planimetrica appare tendenzialmente stabile, così come osservato da rilievo geomorfologico in sito e osservazioni diacroniche su ortofoto.
Stabilità del fondo alveo (fenomeni pregressi, tendenza attuale)	Il fondo dell'alveo evidenzia una tendenza all'accumulo alluvionale. Non si rilevano fenomeni di scalzamento alla base della struttura.
Granulometria alveo (rilievi diretti, da sopralluogo)	Depositi alluviali costituiti da sabbie immersi in una matrice limo-argillosa
Presenza di materiale vegetale in alveo	Vegetazione con bassa densità che, al momento del rilievo, non costituisce fattore di potenziale occlusione dell'attraversamento.

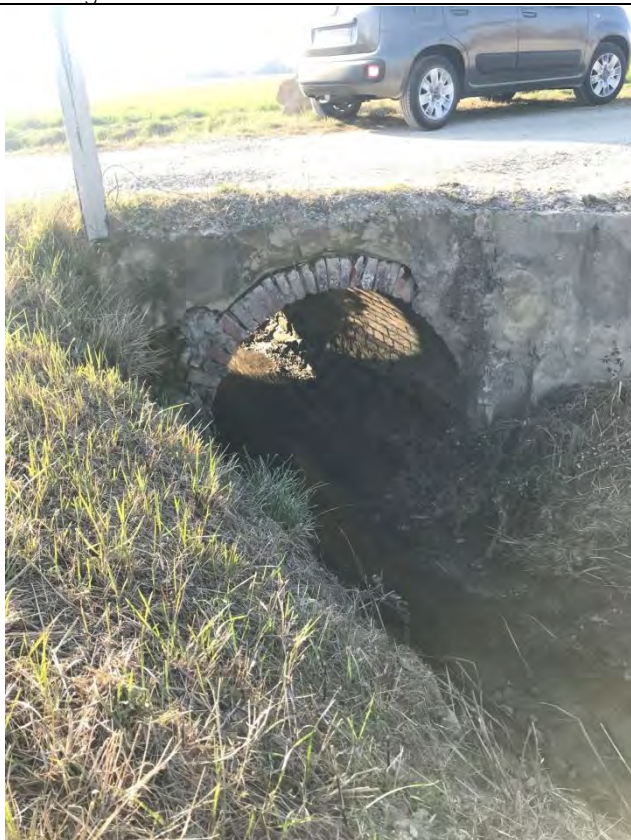
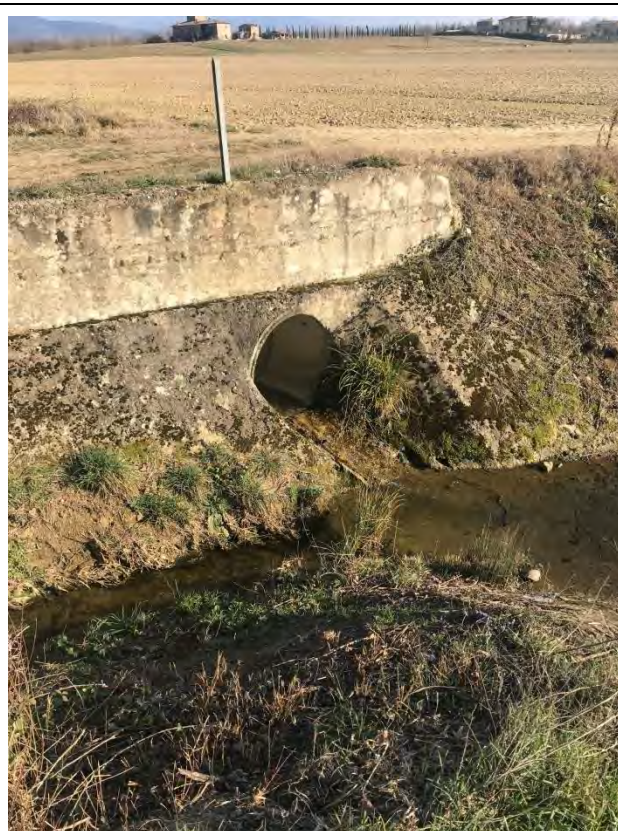
245- Rio degli Oppi

Identificazione	
Corso d'acqua attraversato	Rio degli Oppi
Codice del Ponte/attraersamento	245
Descrizione	Attraversamento a sezione composta: piedritti verticali su cui si imposta un arco a tutto sesto. Materiale: cls, rivestimento: laterizi.

Sezione di monte

Alveo a valle

Presenza di materiale vegetale in alveo	Vegetazione con bassa densità che, al momento del rilievo, non costituisce fattore di potenziale occlusione dell'attraversamento.
---	---

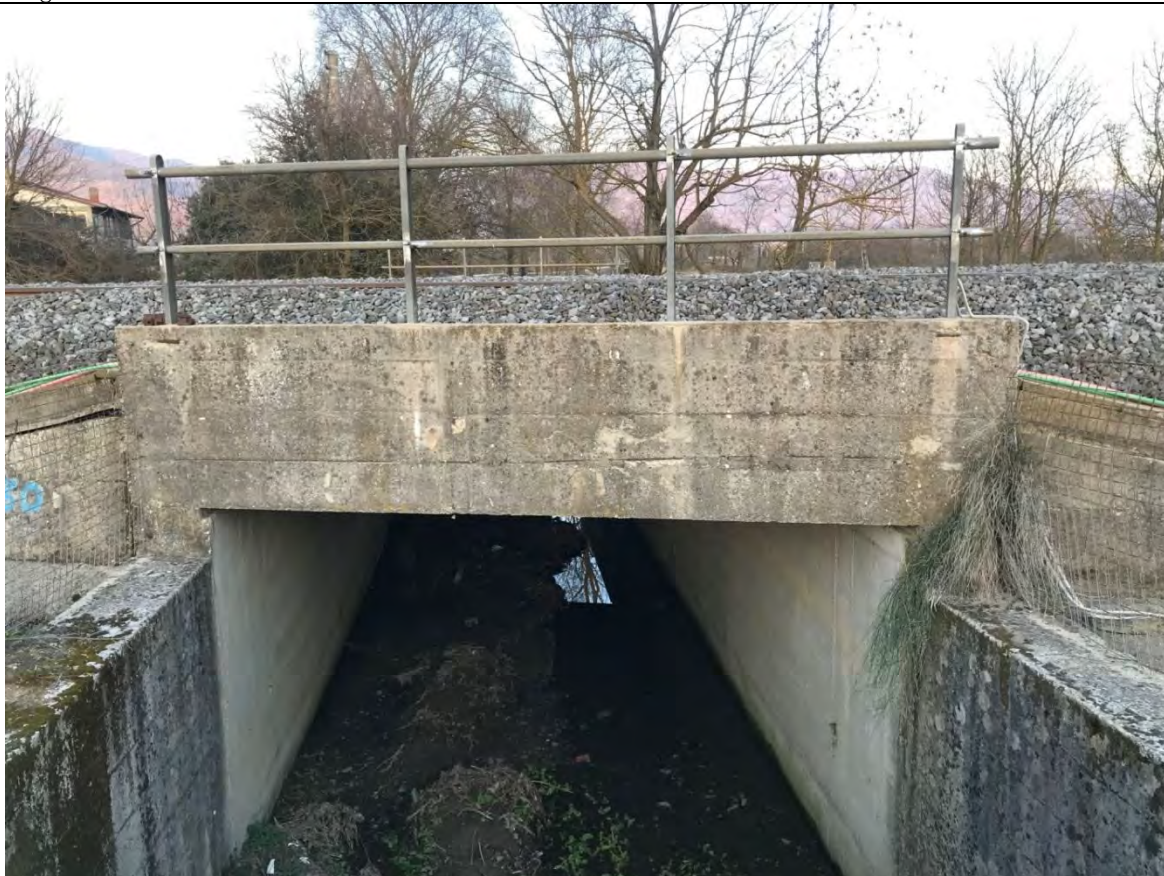
Sezione di valle

Identificazione	
Corso d'acqua attraversato	Rio Grosso
Codice del Ponte/attraersamento	246
Descrizione	Attraversamento ferroviario in cls a sezione rettangolare.
Immagini

Caratteristiche geometriche	
Lunghezza dell'attraversamento (m)	12.00
Ingombro complessivo dell'opera di attraversamento (m)	5.40
Altezza opera da intradosso (h_i) [m]	2.60
Altezza opera complessiva (h_e) [m]	4.10
Altezza parapetto/ringhiera (m)	1.00
Numero campate	1
Numero pile	NON PRESENTI
Descrizione delle pile	NON PRESENTI
Luce tra le pile	NON PRESENTI

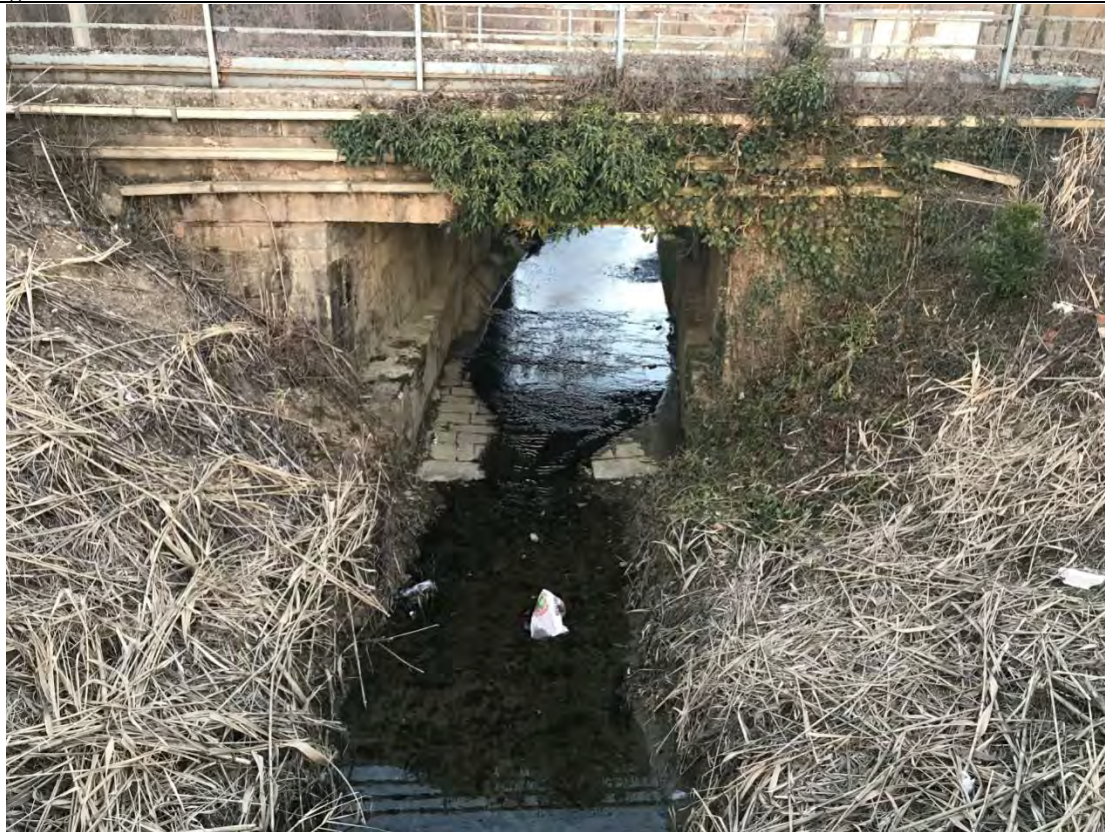
247- Rio Grosso

Identificazione	
Corso d'acqua attraversato	Rio Grosso
Codice del Ponte/attraersamento	247
Descrizione	Attraversamento ferroviario a sezione rettangolare, in cls, rivestito in laterzi.

Sezione di valle

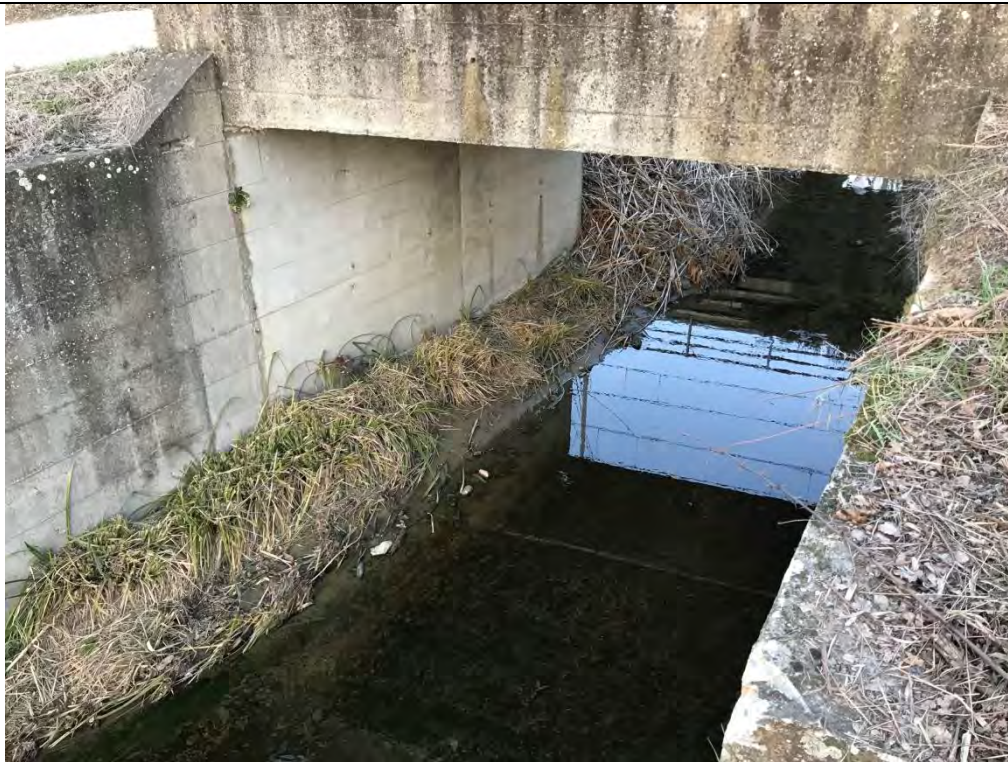
Sezione di valle

Identificazione	
Corso d'acqua attraversato	Rio Grosso
Codice del Ponte/attraersamento	248
Descrizione	Attraversamento in cls, a sezione rettangolare.
Immagine

Caratteristiche geometriche	
Lunghezza dell'attraversamento (m)	11.00
Ingombro complessivo dell'opera di attraversamento (m)	3.50
Altezza opera da intradosso (h_i) [m]	3.30
Altezza opera complessiva (h_e) [m]	3.80
Altezza parapetto/ringhiera (m)	1.00
Numero campate	1
Numero pile	NON PRESENTI
Descrizione delle pile	NON PRESENTI
Luce tra le pile	NON PRESENTI

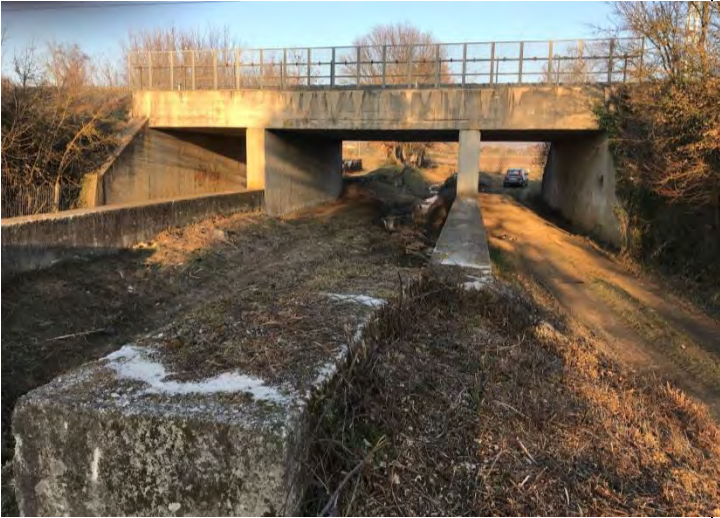
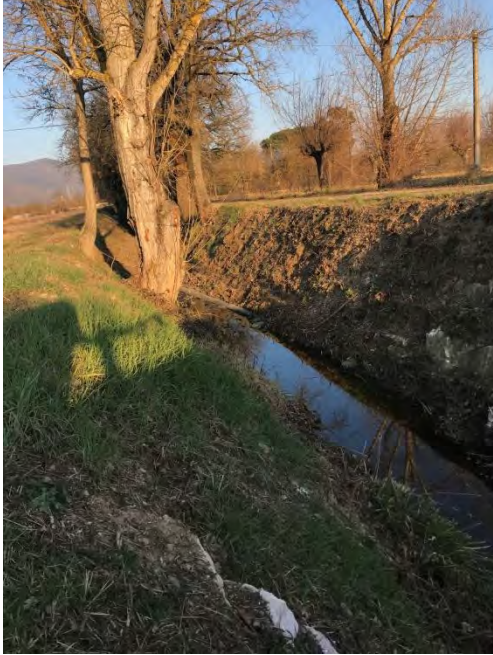
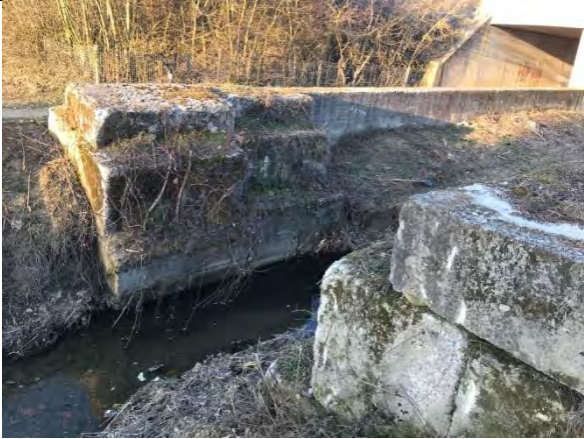
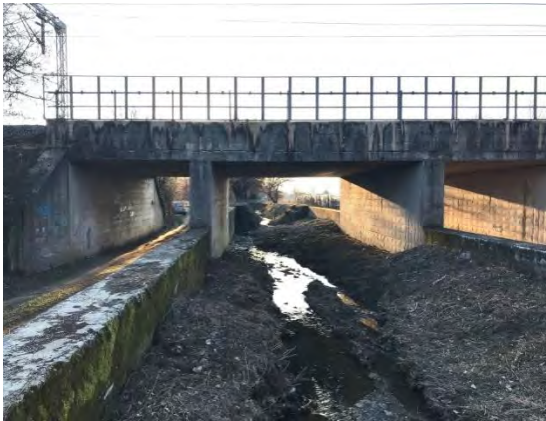
251 - Rio Rigutino

Identificazione	
Corso d'acqua attraversato	Rio Rigutino
Codice del Ponte/attraersamento	251
Descrizione	Attraversamento ferroviario su due strade parallele a canale che scorre a pelo libero. Sezione rettangolare, con protezioni spondali, in cls.
Immagini

<p>Vista da valle</p>

<p>Alveo a valle</p>

<p>Rivestimento spondale a valle</p>

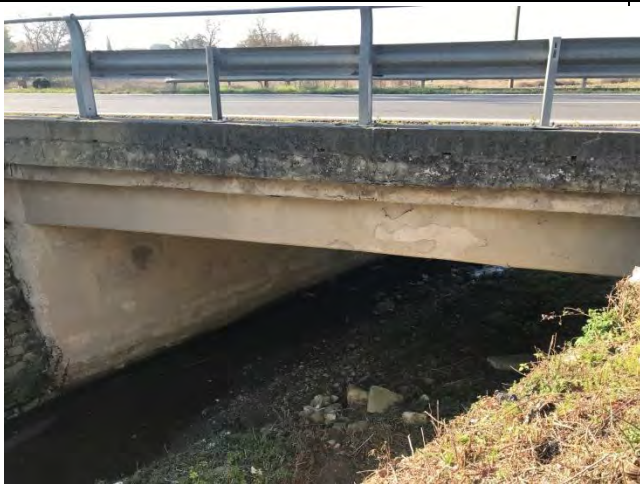
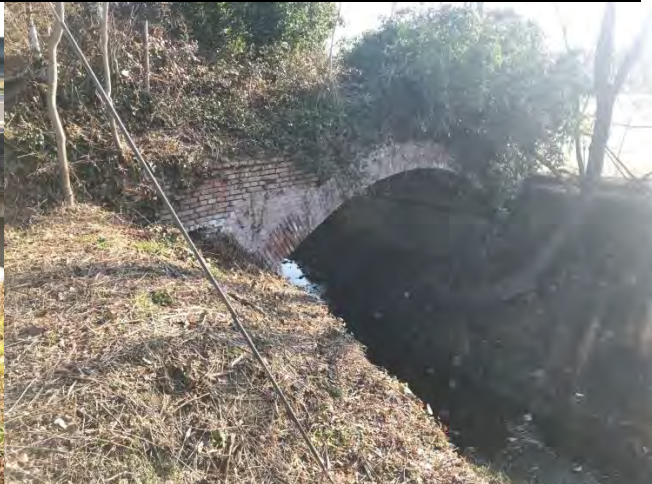
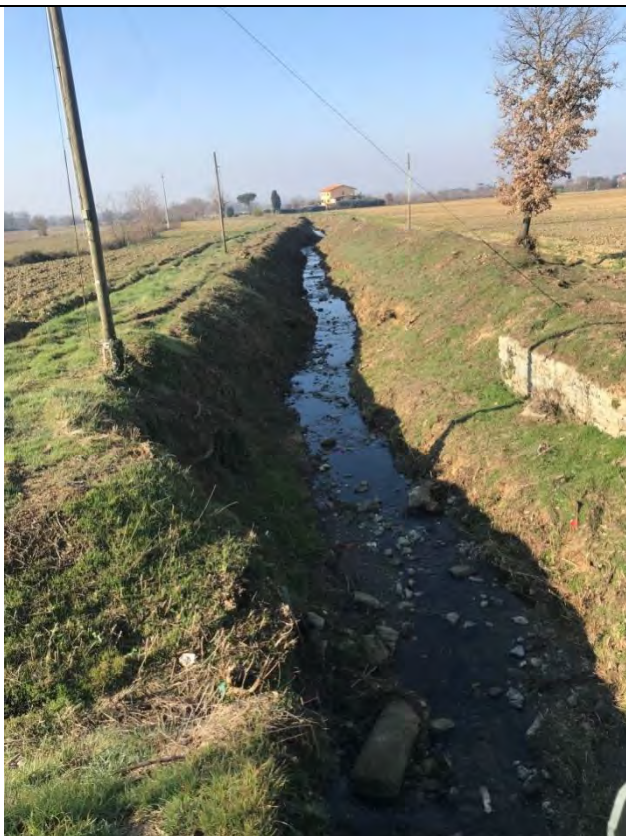
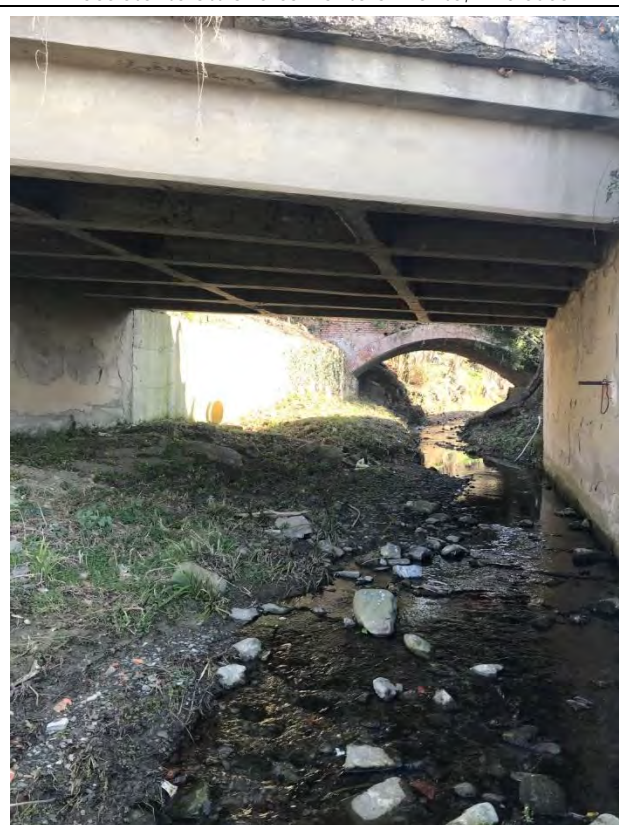
252 - Rio di Vitiano

Identificazione	
Corso d'acqua attraversato	Rio di Vitiano
Codice del Ponte/attraersamento	252
Descrizione	Attraversamento di sezione rettangolare in cls.
Immagini

Sezione di monte

Preesistente attraversamento a monte, in disuso

Alveo a valle

Vista da valle

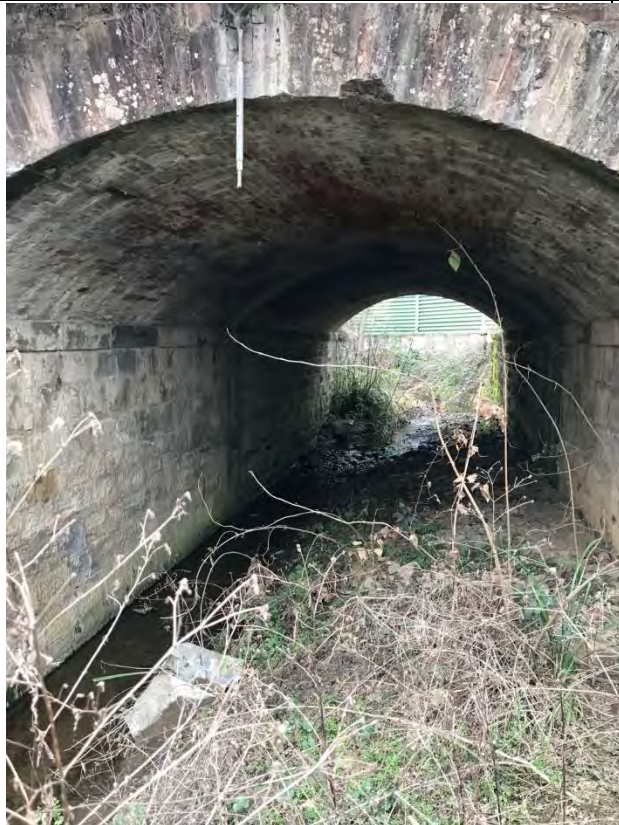
Identificazione	
Corso d'acqua attraversato	Rio di Riolo o di Pieve a Quarto
Codice del Ponte/attraersamento	254
Descrizione	Attraversamento ferroviario in cls, rivestito in laterizi. Sezione composta con piedritti verticali su cui si imposta un arco ribassato.
Immagini

Sezione di valle	Ingombro dell'opera
Caratteristiche geometriche	
Lunghezza dell'attraversamento (m)	14.00
Ingombro complessivo dell'opera di attraversamento (m)	4.00
Altezza opera da intradosso (h_i) [m]	1.70
Altezza opera complessiva (h_a) [m]	2.70
Altezza parapetto/ringhiera (m)	1.50
Numero campate	1
Numero pile	NON PRESENTI
Descrizione delle pile	NON PRESENTI
Luce tra le pile	NON PRESENTI

Caratteristiche morfologiche dell'alveo	
Tipo alveo attuale	Corso d'acqua monocursale rettilineo inciso su coltri colluvio-alluvionali.
Evoluzione planimetrica del tratto di corso d'acqua (fenomeni pregressi, tendenza attuale)	L'evoluzione planimetrica appare tendenzialmente stabile, così come osservato da rilievo geomorfologico in sito e osservazioni diacroniche su ortofoto.
Stabilità del fondo alveo (fenomeni pregressi, tendenza attuale)	Il fondo dell'alveo evidenzia una tendenza all'accumulo alluvionale. Non si rilevano fenomeni di scalzamento alla base della struttura.
Granulometria alveo (rilievi diretti, da sopralluogo)	Depositi alluviali costituiti da sabbie immersi in una matrice limo-argillosa

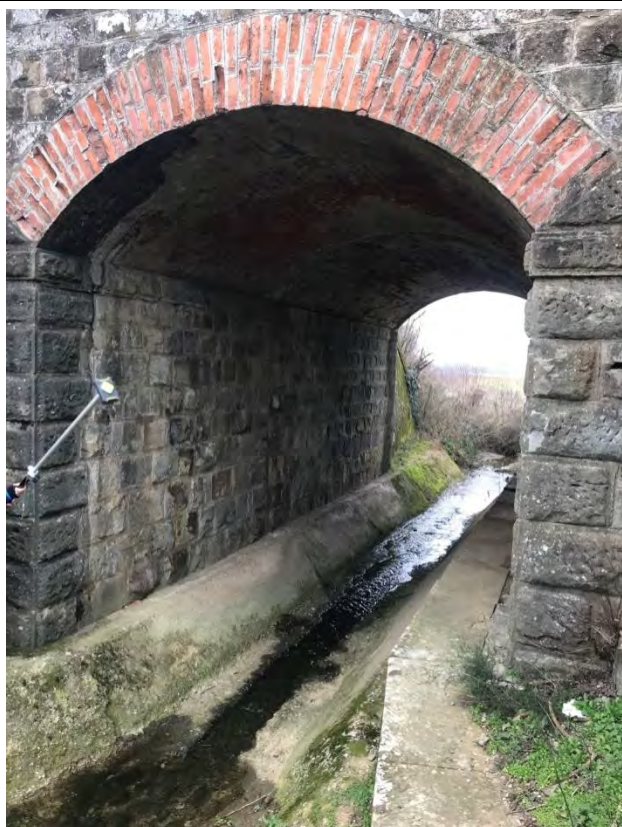
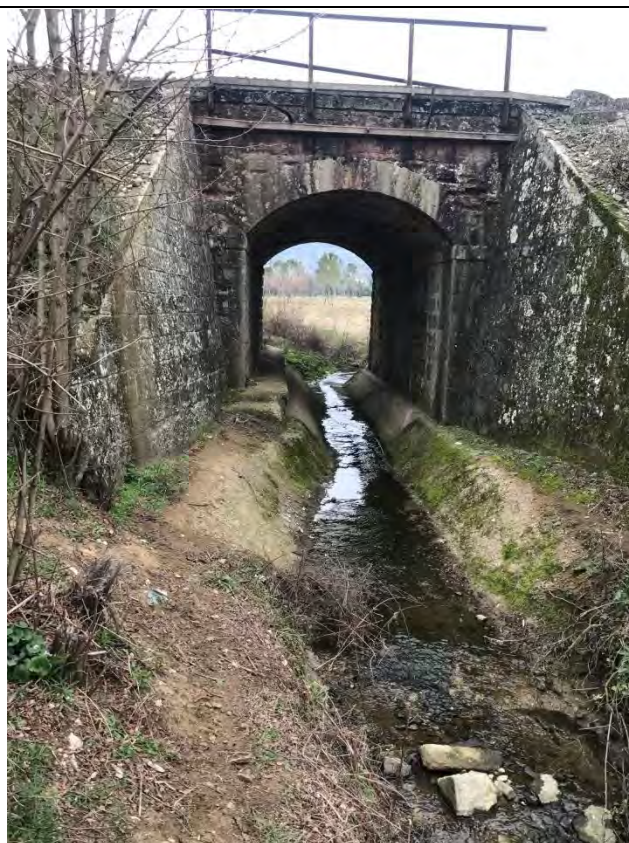
Identificazione	
Corso d'acqua attraversato	Rio Bennati o del Matto
Codice del Ponte/attraersamento	255
Descrizione	Attraversamento ferroviario a sezione composta: su piedritti verticali si imposta un arco ribassato. Materiale: cls, rivestimento in laterizi.

Sezione di monte

Sezione di valle

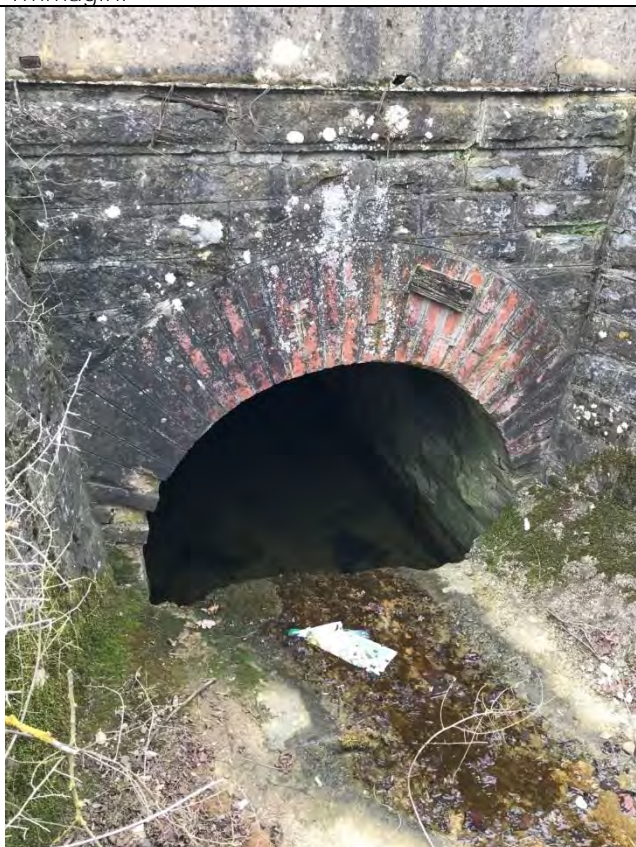
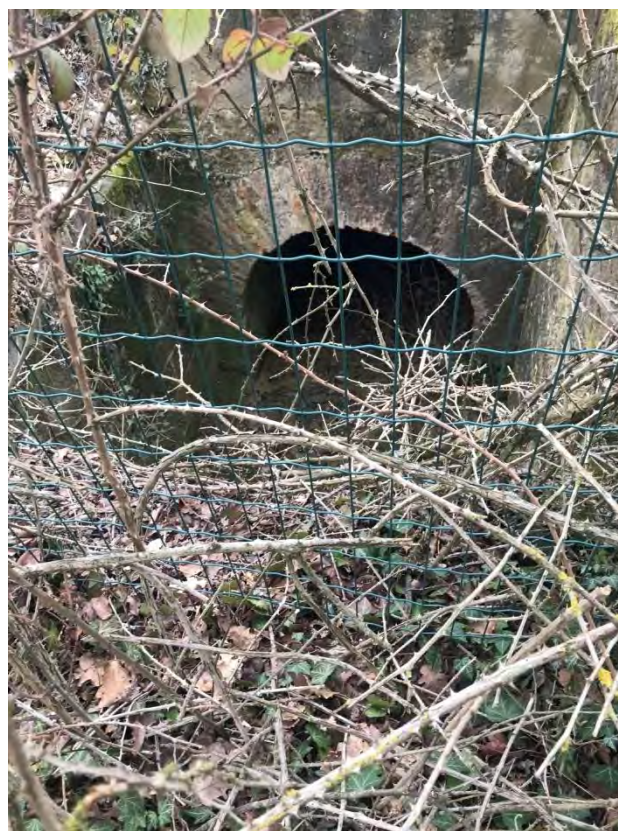
Identificazione	
Corso d'acqua attraversato	Affluente Rio Bennati o del Matto
Codice del Ponte/attraversamento	256
Descrizione	Attraversamento ferroviario a sezione composta: su piedritti verticali si imposta un arco a tutto sesto; il fondo alveo a monte è cementificato e presenta un salto di fondo all'imbocco dell'attraversamento. A valle dell'attraversamento è presente un tratto incanalato.

Sezione di monte

Sezione di valle

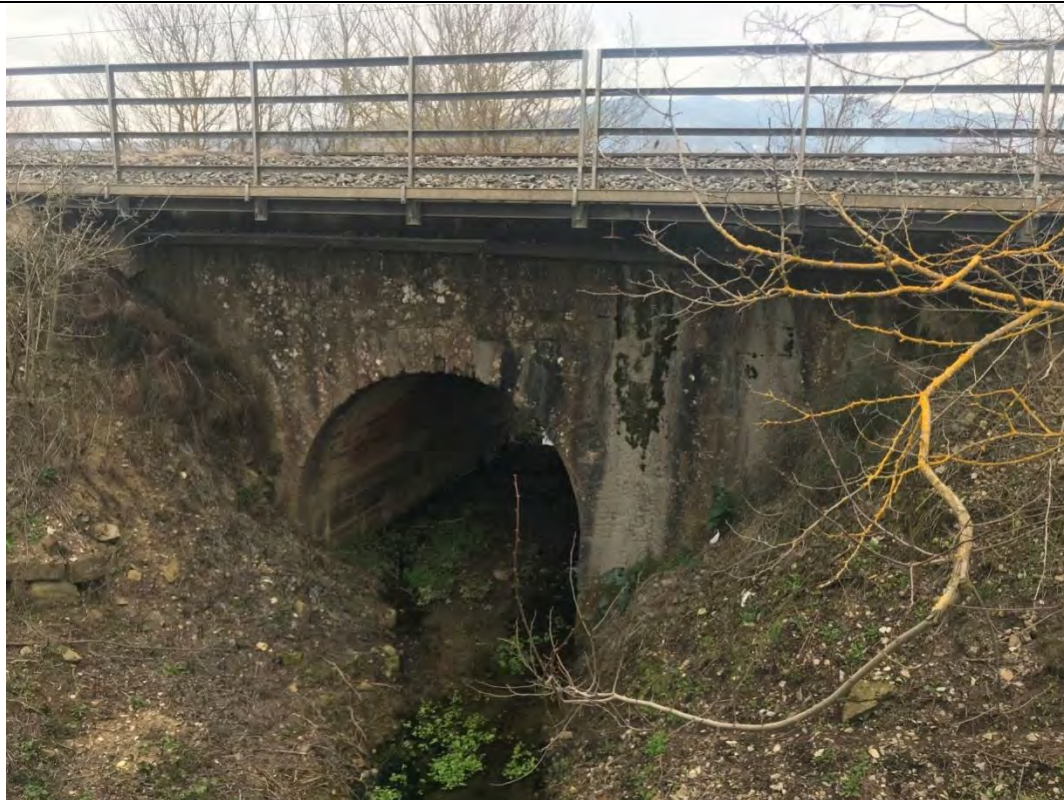
Identificazione	
Corso d'acqua attraversato	Rio della Doccia o Giunchiglia
Codice del Ponte/attraersamento	257
Descrizione	Attraversamento ferroviario a sezione composta: piedritti verticali su cui si imposta arco a tutto sesto. Materiale: cls, rivestimento in laterizi.

Sezione di valle

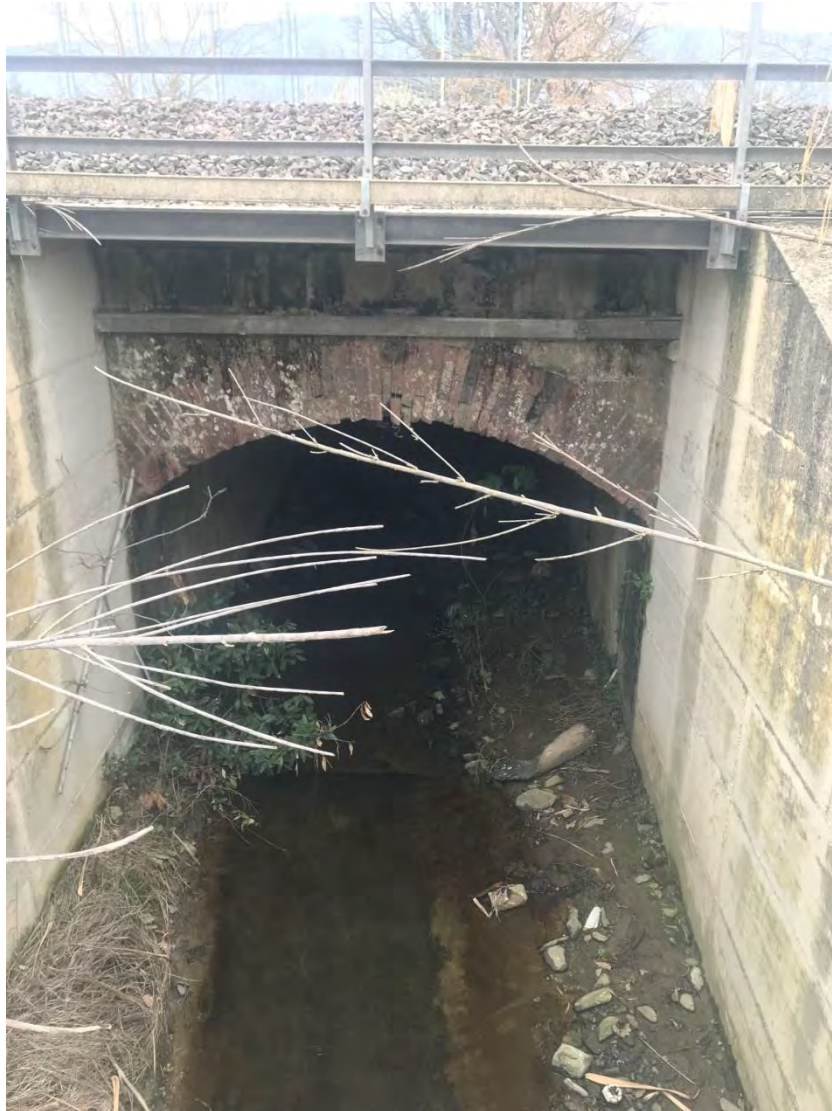
Identificazione	
Corso d'acqua attraversato	Rio di Pigli
Codice del Ponte/attraersamento	258
Descrizione	Attraversamento ferroviario a sezione composta: pareti verticali su cui si imposta un arco ribassato. Materiale:cls, rivestimento in laterizi.

Sezione di monte

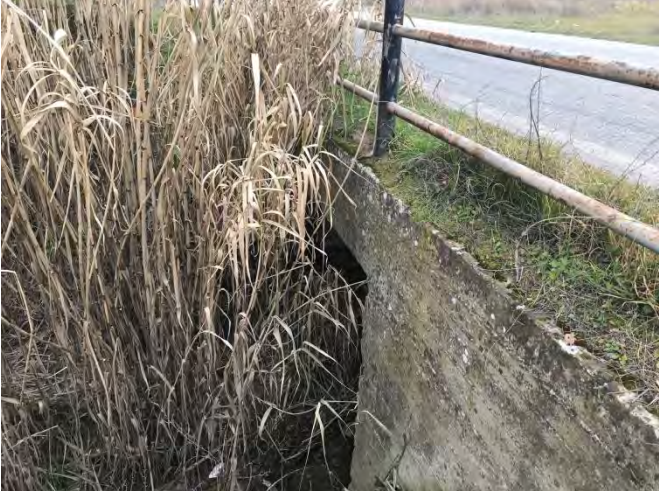
265 - Rio Bennati o del Matto

Identificazione	
Corso d'acqua attraversato	Rio Bennati o del Matto
Codice del Ponte/attraersamento	265
Descrizione	Attraversamento in cls a sezione rettangolare.
Immagini

Sezione di valle	
Ingombro dell'opera	
Caratteristiche geometriche	
Lunghezza dell'attraversamento (m)	6.00
Ingombro complessivo dell'opera di attraversamento (m)	2.00
Altezza opera da intradosso (h_i) [m]	2.00
Altezza opera complessiva (h_e) [m]	2.60
Altezza parapetto/ringhiera (m)	1.00
Numero campate	1
Numero pile	NON PRESENTI
Descrizione delle pile	NON PRESENTI
Luce tra le pile	NON PRESENTI
