COMUNE DI AREZZO

Piano Strutturale
2019

B1 Relazione illustrativa - Indagini geologiche e idrauliche

Allegato - Rilievi sezioni d'alveo e opere di attraversamento

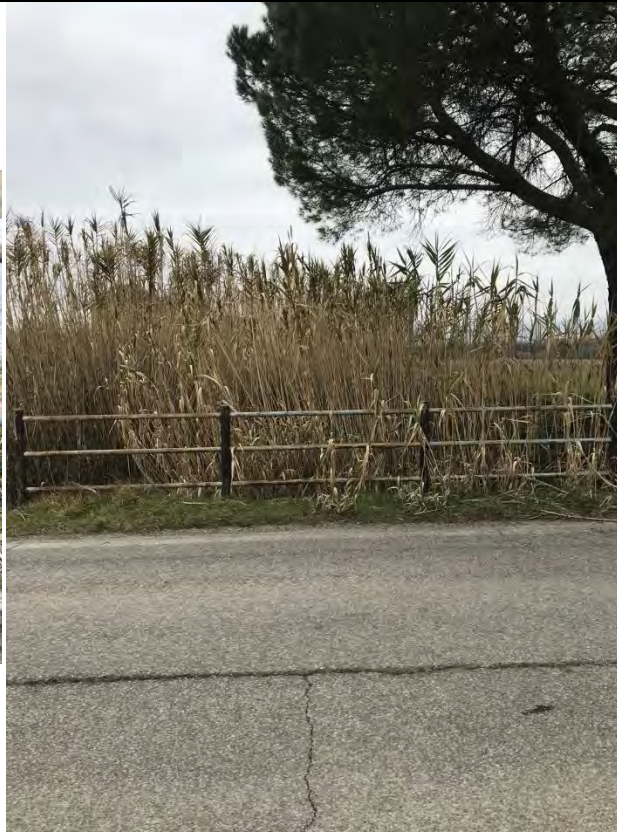
Identificazione	
Corso d'acqua attraversato	Rio Bennati o del Matto
Codice del Ponte/attraersamento	265
Descrizione	Attraversamento in cls a sezione rettangolare.
Immagini

Sezione di valle	
Ingombro dell'opera	
Caratteristiche geometriche	
Lunghezza dell'attraversamento (m)	6.00
Ingombro complessivo dell'opera di attraversamento (m)	2.00
Altezza opera da intradosso (h_i) [m]	2.00
Altezza opera complessiva (h_e) [m]	2.60
Altezza parapetto/ringhiera (m)	1.00
Numero campate	1
Numero pile	NON PRESENTI
Descrizione delle pile	NON PRESENTI
Luce tra le pile	NON PRESENTI

Caratteristiche morfologiche dell'alveo	
Tipo alveo attuale	
Evoluzione planimetrica del tratto di corso d'acqua (fenomeni pregressi, tendenza attuale)	
Stabilità del fondo alveo (fenomeni pregressi, tendenza attuale)	
Granulometria alveo (rilievi diretti, da sopralluogo)	
Presenza di materiale vegetale in alveo

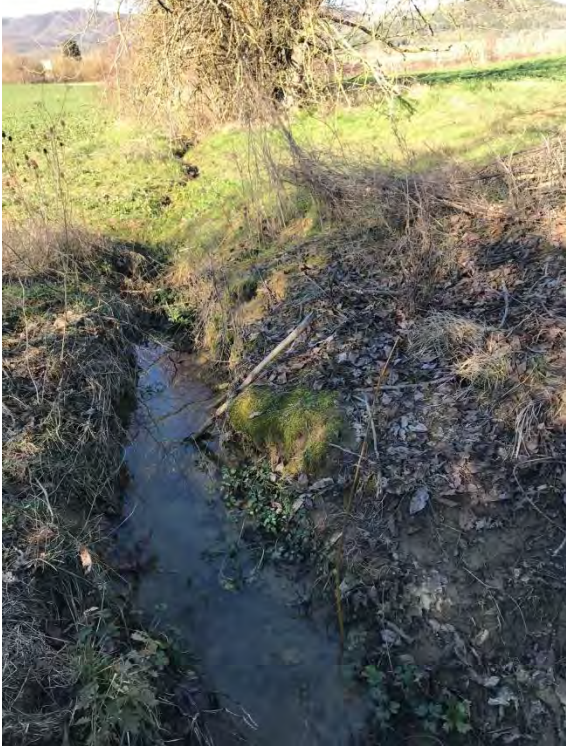
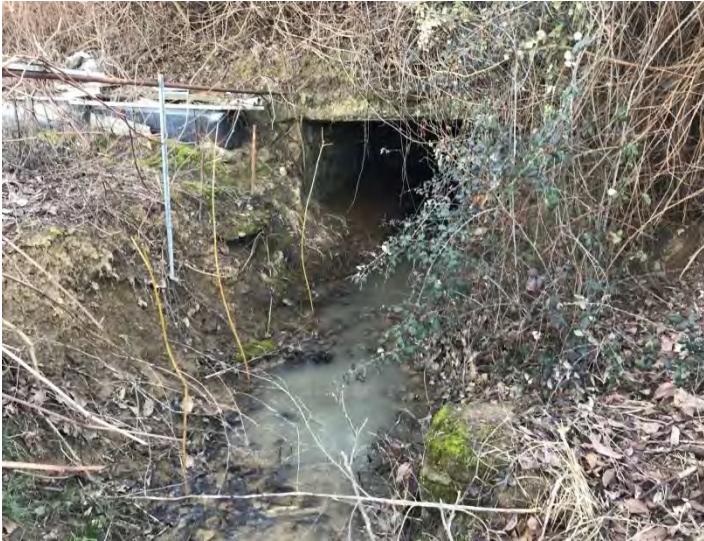
273 - Fosso di Ghiandarello

Identificazione	
Corso d'acqua attraversato	Fosso di Ghiandarello
Codice del Ponte/attraversamento	273
Descrizione	Piccolo attraversamento rettangolare in cls, sottostante la strada provinciale.
Immagini

Alveo a monte	Sezione di monte
Caratteristiche geometriche	
Lunghezza dell'attraversamento (m)	7.00
Ingombro complessivo dell'opera di attraversamento (m)	2.00
Altezza opera da intradosso (h_i) [m]	1.50
Altezza opera complessiva (h_e) [m]	3.50
Altezza parapetto/ringhiera (m)	1.00
Numero campate	1
Numero pile	NON PRESENTI
Descrizione delle pile	NON PRESENTI
Luce tra le pile	NON PRESENTI

Caratteristiche morfologiche dell'alveo	
Tipo alveo attuale	Corso d'acqua monocursale, affluente in dx del Fiume Arno, ad andamento rettilineo inciso su coltri alluvionali.
Evoluzione planimetrica del tratto di corso d'acqua (fenomeni pregressi, tendenza attuale)	L'evoluzione planimetrica appare tendenzialmente stabile, così come osservato da rilievo geomorfologico in sito e osservazioni diacroniche su ortofoto.
Stabilità del fondo alveo (fenomeni pregressi, tendenza attuale)	Il fondo dell'alveo evidenzia una tendenza all'incisione lineare ricadendo in un'area di sollevamento recente. Non si rilevano fenomeni di scalzamento alla base della struttura.
Granulometria alveo (rilievi diretti, da sopralluogo)	Depositi alluviali costituiti da sabbie e ciottoli immersi in una matrice limo-argillosa
Presenza di materiale vegetale in alveo	Vegetazione con elevata densità che, al momento del rilievo, costituisce fattore di potenziale occlusione dell'attraversamento.

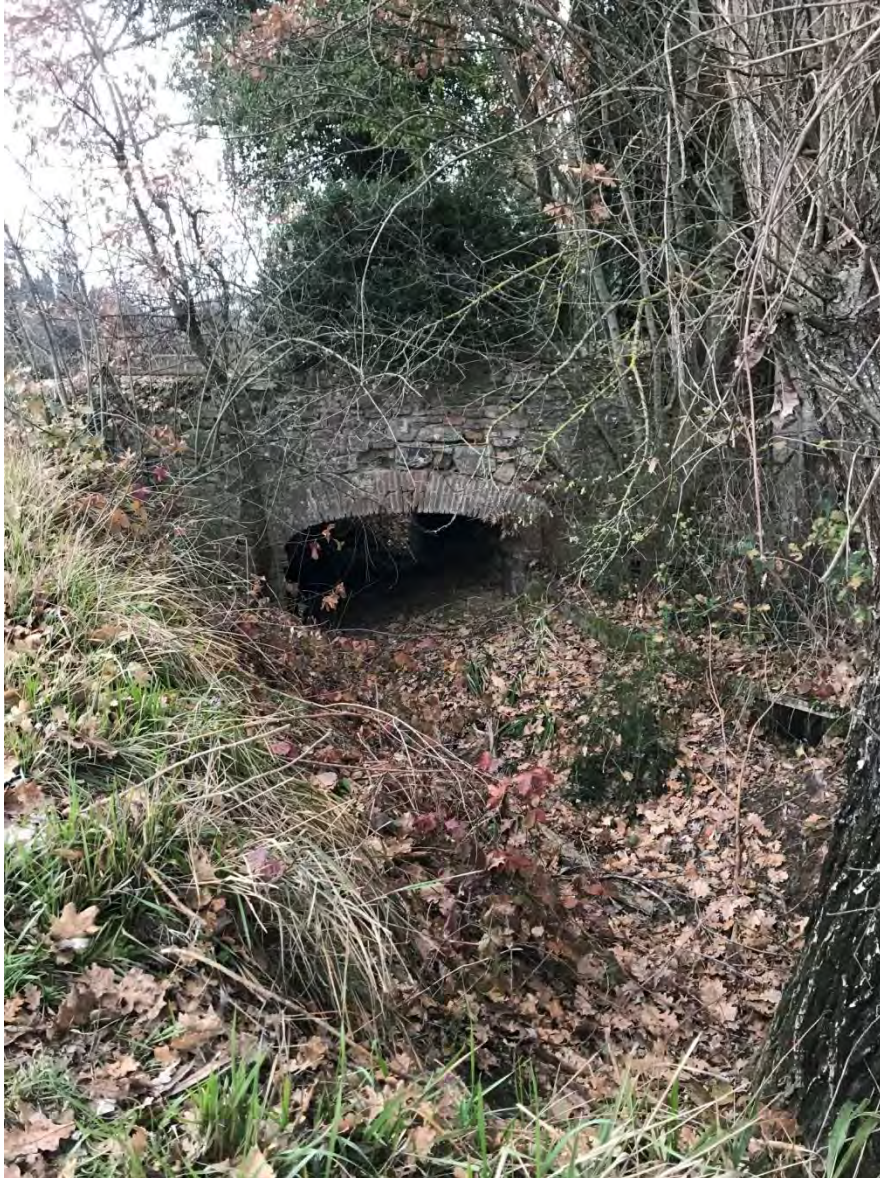
Identificazione	
Corso d'acqua attraversato	Affluente del Castro
Codice del Ponte/attraersamento	277
Descrizione	Attraversamento di sezione composta: piedritti verticali e volta ad arco ribassato in pietra.

Sezione di valle

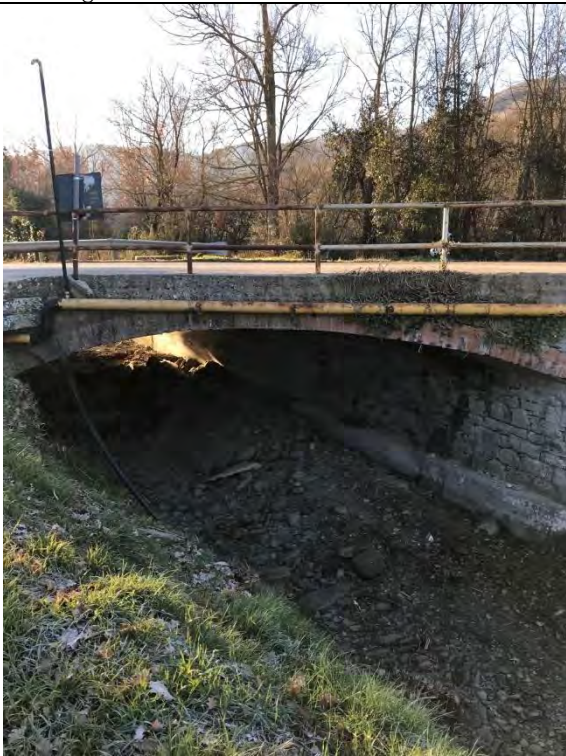
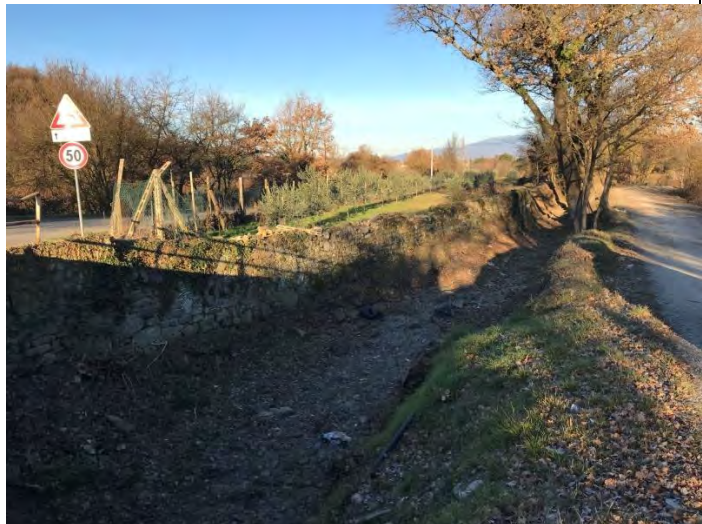
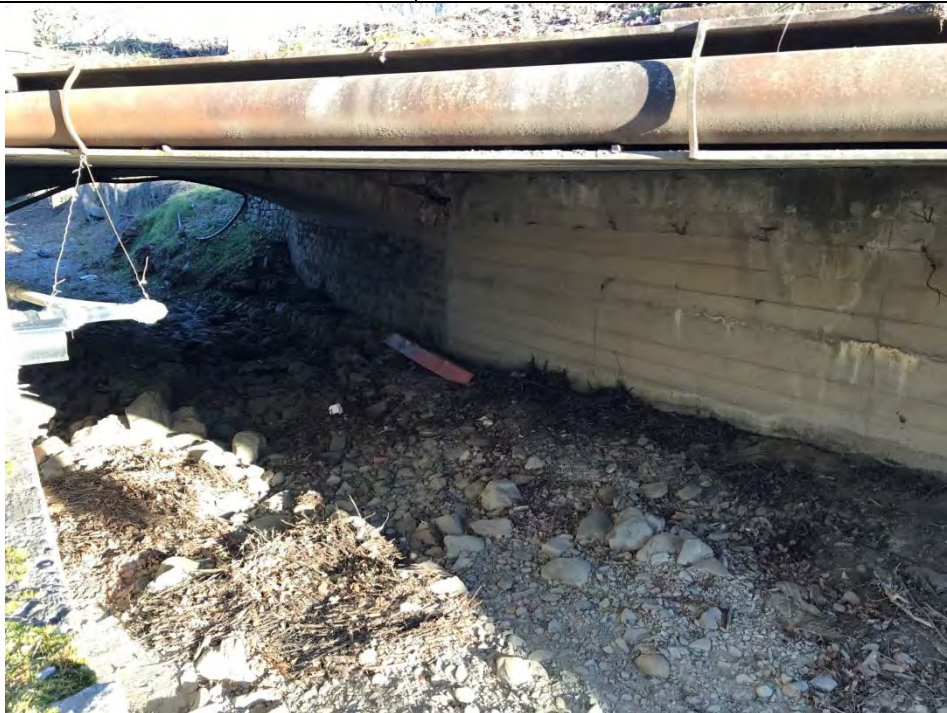
Identificazione	
Corso d'acqua attraversato	Torrente Vingone (3)
Codice del Ponte/attraersamento	282
Descrizione	Attraversamento di sezione composta: piedritti verticali e volta ad arco ribassato in laterizi; nella sezione di monte il rivestimento in laterizi è crollato e la sezione ha forma rettangolare.

Sezione di valle

Alveo a valle

Sezione di monte

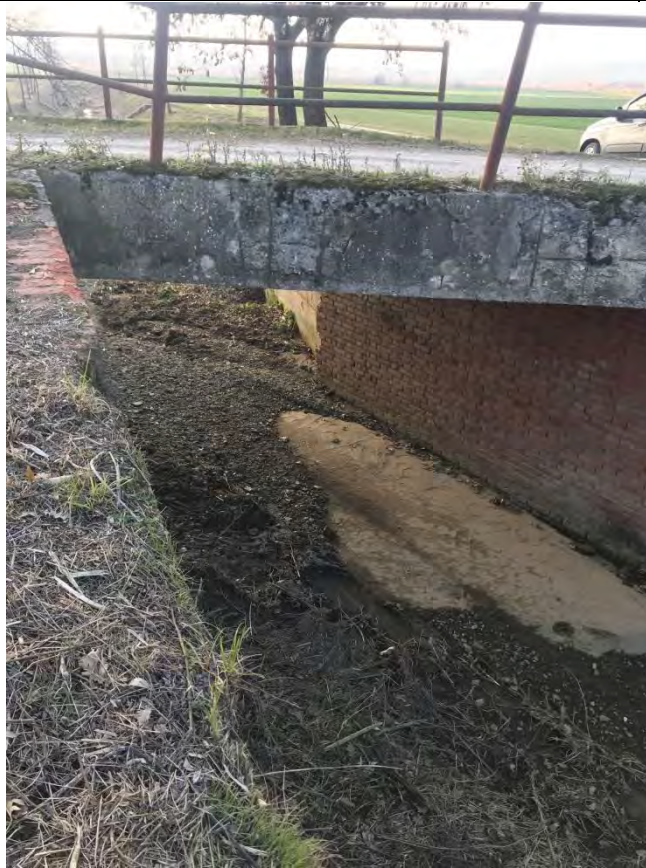
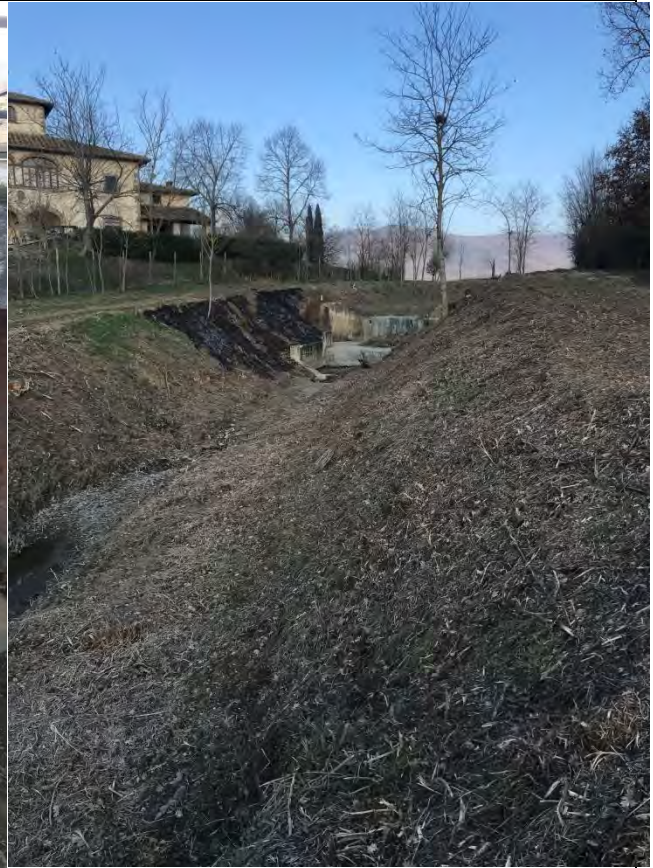
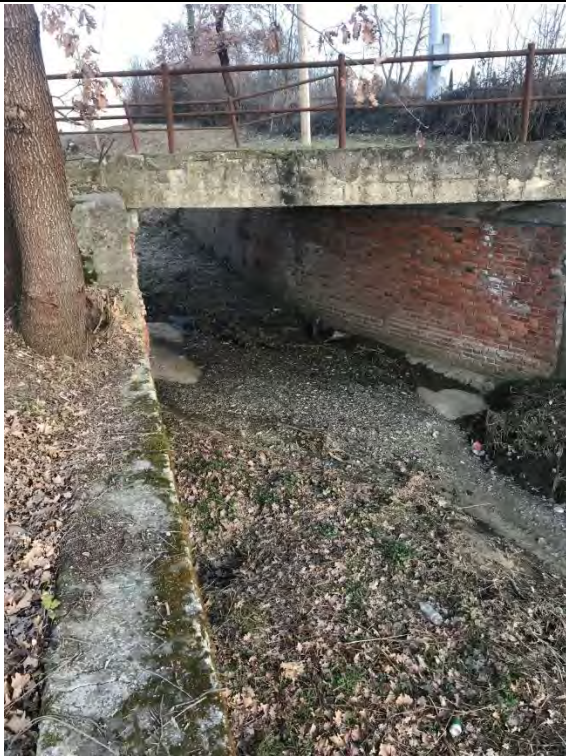
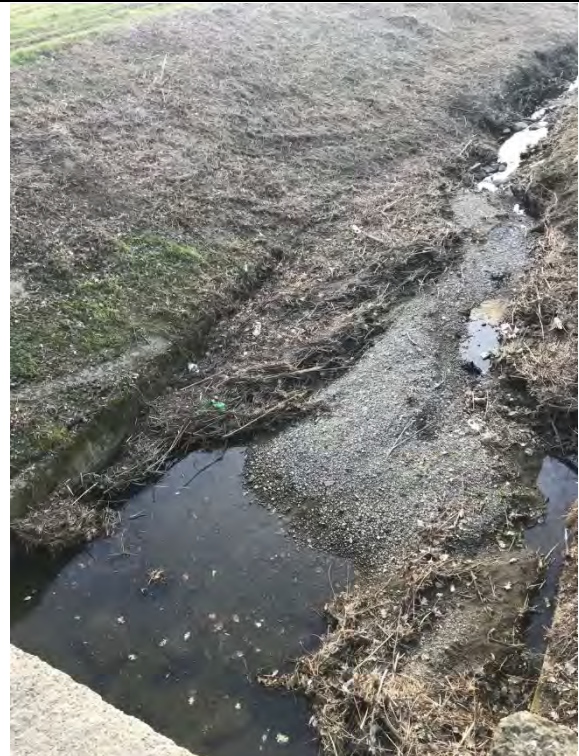
Identificazione	
Corso d'acqua attraversato	Rio Grosso
Codice del Ponte/attraersamento	288
Descrizione	Attraversamento in cls rivestito lateralmente in laterizi, sezione rettangolare. A monte è presente una traversa, a valle un salto di fondo.

Sezione di monte

Alveo a monte con traversa

Sezione di valle	Alveo a valle con salto di fondo
Caratteristiche geometriche	
Lunghezza dell'attraversamento (m)	5.00
Ingombro complessivo dell'opera di attraversamento (m)	5.00
Altezza opera da intradosso (hi) [m]	3.00
Altezza opera complessiva (he) [m]	3.60
Altezza parapetto/ringhiera (m)	1.00
Numero campate	1
Numero pile	NON PRESENTI
Descrizione delle pile	NON PRESENTI
Luce tra le pile	NON PRESENTI
Caratteristiche morfologiche dell'alveo	
Tipo alveo attuale	Corso d'acqua monocursale rettilineo inciso su coltri colluvio-alluvionali e sagomato artificialmente sui depositi naturali.
Evoluzione planimetrica del tratto di corso d'acqua (fenomeni pregressi, tendenza attuale)	L'evoluzione planimetrica appare tendenzialmente stabile, così come osservato da rilievo geomorfologico in sito e osservazioni diacroniche su ortofoto.
Stabilità del fondo alveo (fenomeni pregressi, tendenza attuale)	Il fondo dell'alveo evidenzia una tendenza all'accumulo alluvionale. Non si rilevano fenomeni di scalzamento alla base della struttura.

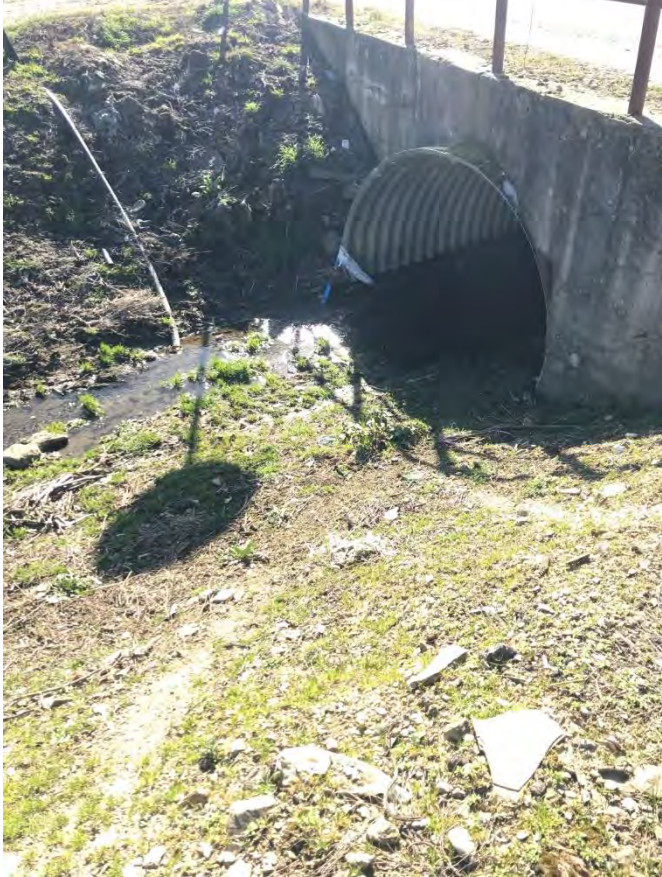
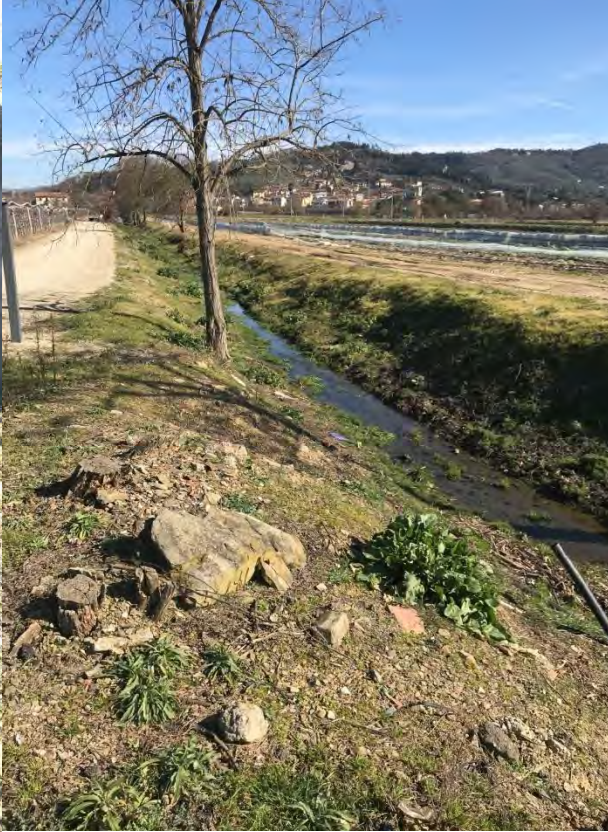
Identificazione	
Corso d'acqua attraversato	Rio dell'Olmo
Codice del Ponte/attraersamento	292
Descrizione	Attraversamento costruito da un tubolare.
Immagini

Sezione di monte	Alveo a monte
Caratteristiche geometriche	
Lunghezza dell'attraversamento (m)	6.50
Ingombro complessivo dell'opera di attraversamento (m)	2.00
Altezza opera da intradosso (hi) [m]	2.00
Altezza opera complessiva (he) [m]	2.60
Altezza parapetto/ringhiera (m)	1.00
Numero campate	1
Numero pile	NON PRESENTI
Descrizione delle pile	NON PRESENTI
Luce tra le pile	NON PRESENTI
Caratteristiche morfologiche dell'alveo	
Tipo alveo attuale	Corso d'acqua monocursale rettilineo debolmente inciso su coltri colluvio-alluvionali ed in parte sagomato artificialmente sui depositi naturali; in corrispondenza dell'attraversamento il corso d'acqua opera una curvatura di 90°.
Evoluzione planimetrica del tratto di corso d'acqua (fenomeni pregressi, tendenza attuale)	L'evoluzione planimetrica appare tendenzialmente stabile, così come osservato da rilievo geomorfologico in sito e osservazioni diacroniche su ortofoto.

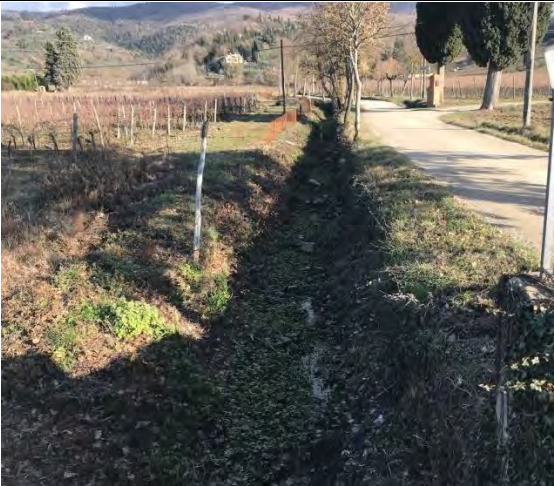
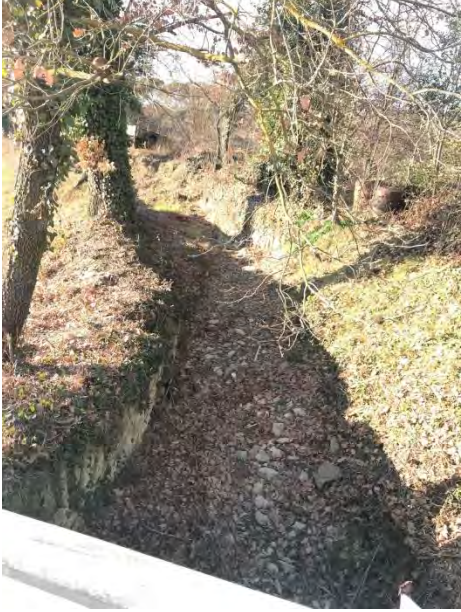
293 - Torrente Gavardello di San Polo

Identificazione	
Corso d'acqua attraversato	Torrente Gavardello di San Polo
Codice del Ponte/attraersamento	293
Descrizione	Attraversamento a sezione composta: piedritti verticali e volta ad arco ribassato, rivestito.
Immagini	
  <p>Sezione di monte</p>

<p>Alveo a monte</p>
  <p>Panoramica dell'attraversamento</p>

<p>Alveo a valle</p>
Caratteristiche geometriche	
Lunghezza dell'attraversamento (m)	4.50
Ingombro complessivo dell'opera di attraversamento (m)	4.20
Altezza opera da intradosso (hi) [m]	1.55
Altezza opera complessiva (he) [m]	1.85
Altezza parapetto/ringhiera (m)	0.50 – GUARD RAIL A VALLE, RINGHIERA A MONTE
Numero campate	1
Numero pile	0
Descrizione delle pile	NON PRESENTI
Luce tra le pile	NON PRESENTI
Caratteristiche morfologiche dell'alveo

Tipo alveo attuale	Corso d'acqua monocursale sinuoso, debolmente inciso su coltri colluvio-alluvionali.
Evoluzione planimetrica del tratto di corso d'acqua (fenomeni pregressi, tendenza attuale)	L'evoluzione planimetrica appare tendenzialmente stabile, così come osservato da rilievo geomorfologico in sito e osservazioni diacroniche su ortofoto.
Stabilità del fondo alveo (fenomeni pregressi, tendenza attuale)	Il fondo dell'alveo evidenzia una tendenza all'accumulo alluvionale connessa con la vicina presenza di un sistema orografico immediatamente retrostante che determina una condizione di sovralluvionamento nel settore pedemontano e di alta pianura. Non si rilevano fenomeni di scalzamento alla base della struttura.
Granulometria alveo (rilievi diretti, da sopralluogo)	Depositi alluviali costituiti da sabbie e ciottoli immersi in una matrice limo-argillosa
Presenza di materiale vegetale in alveo	Vegetazione con moderata densità che, al momento del rilievo, può costituire fattore di potenziale occlusione dell'attraversamento.

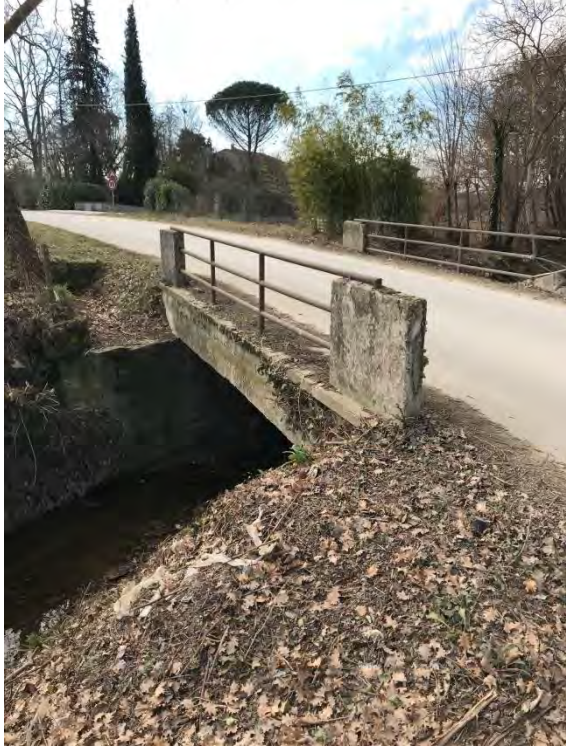
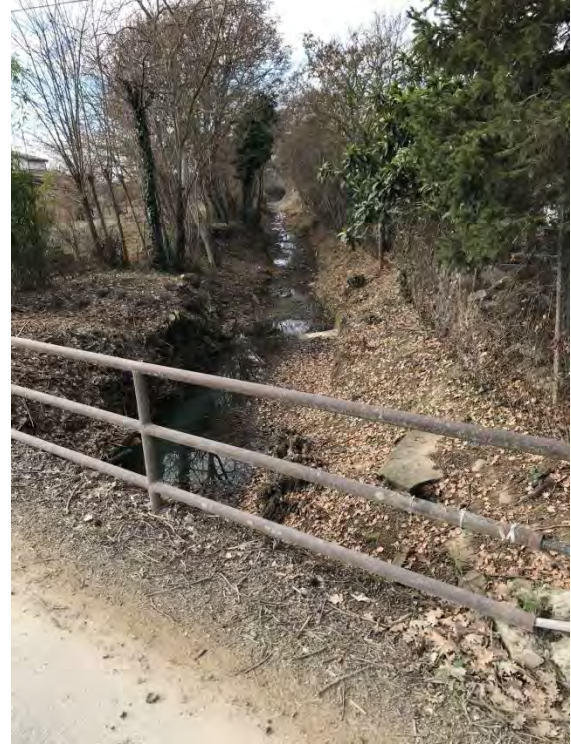
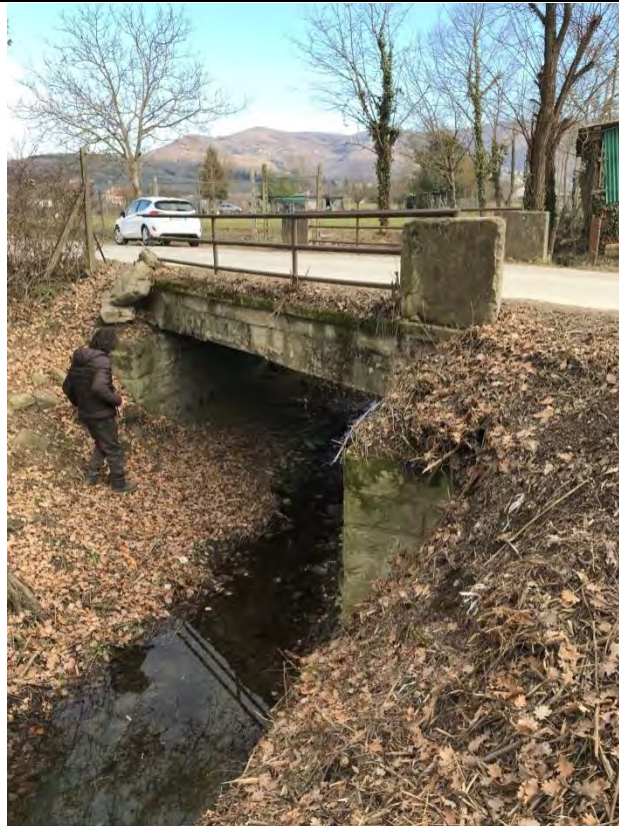
294 - Torrente Maspino

Identificazione	
Corso d'acqua attraversato	Torrente Maspino
Codice del Ponte/attraersamento	294
Descrizione	Attraversamento di sezione rettangolare in cls.
Immagini

Panoramica dell'attraversamento

Alveo a valle

Sezione di valle

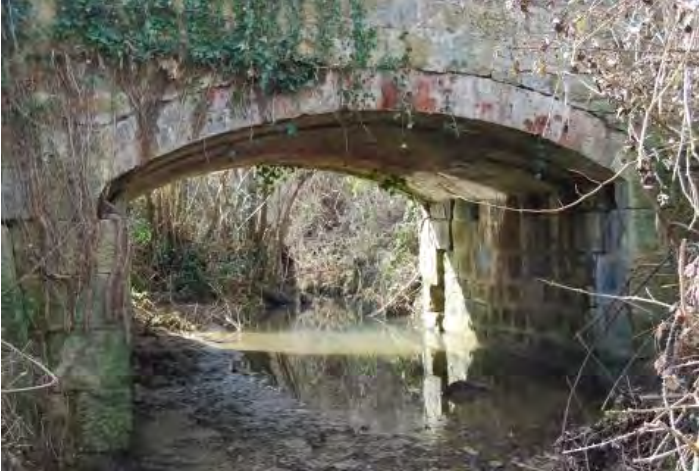
Identificazione	
Corso d'acqua attraversato	Fosso di Monte
Codice del Ponte/attraersamento	302
Descrizione	Attraversamento in muratura a sezione composta (piedritti verticali e volta ad arco ribassato). Presenta lesioni longitudinali nella volta di notevole entità, fenomeni deformativi e abbassamenti, oltre a lievi lesioni trasversali.
Immagini

<p>Vista d'insieme da valle del ponte</p>	
Caratteristiche geometriche	
Lunghezza dell'attraversamento (m)	NON RILEVABILE
Ingombro complessivo dell'opera di attraversamento (m)	NON RILEVABILE
Altezza opera da intradosso (hi) [m]	NON RILEVABILE
Altezza opera complessiva (he) [m]	NON RILEVABILE
Altezza parapetto/ringhiera (m)	NON RILEVABILE
Numero campate	NON PRESENTI
Numero pile	NON PRESENTI
Descrizione delle pile	NON PRESENTI
Luce tra le pile	NON PRESENTI
Caratteristiche morfologiche dell'alveo	
Tipo alveo attuale	Corso d'acqua monocursale sinuoso, debolmente inciso su coltri colluvio-alluvionali.

Evoluzione planimetrica del tratto di corso d'acqua (fenomeni pregressi, tendenza attuale)	L'evoluzione planimetrica appare tendenzialmente stabile, così come osservato da rilievo geomorfologico in sito e osservazioni diacroniche su ortofoto.
Stabilità del fondo alveo (fenomeni pregressi, tendenza attuale)	Il fondo dell'alveo evidenzia una tendenza all'accumulo alluvionale connessa con la vicina presenza di un sistema orografico immediatamente retrostante che determina una condizione di sovralluvionamento nel settore pedemontano e di alta pianura. Non si rilevano fenomeni di scalzamento alla base della struttura.
Granulometria alveo (rilievi diretti, da sopralluogo)	Depositi alluviali costituiti da sabbie e ciottoli immersi in una matrice limo-argillosa
Presenza di materiale vegetale in alveo	Vegetazione con moderata densità che, al momento del rilievo, può costituire fattore di potenziale occlusione dell'attraversamento.

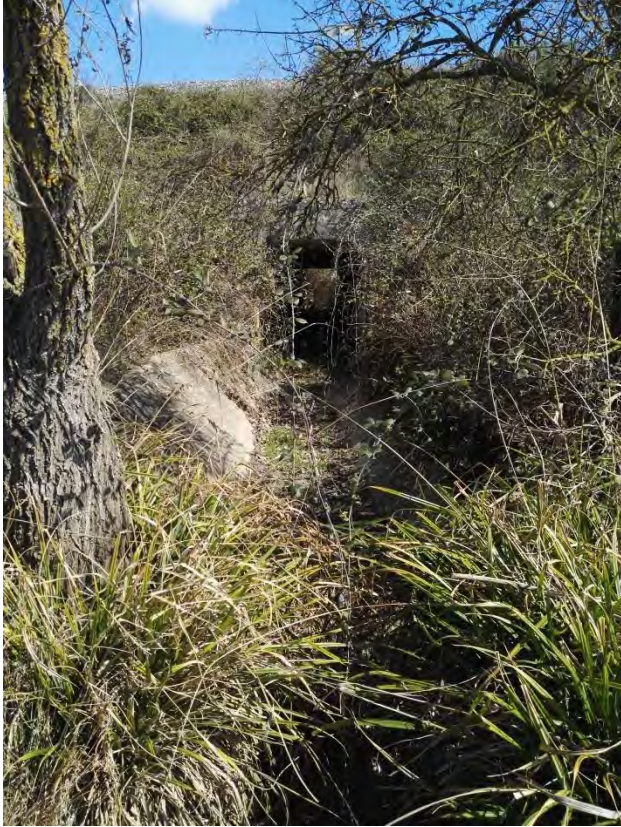
Identificazione	
Corso d'acqua attraversato	Fosso delle querce
Codice del Ponte/attraversamento	305
Descrizione	Attraversamento in cemento con sezione pressochè rettangolare della ferrovia
Immagini

Vista d'insieme da valle del ponte	
Caratteristiche geometriche	
Lunghezza dell'attraversamento (m)	25.00
Ingombro complessivo dell'opera di attraversamento (m)	2.00
Altezza opera da intradosso (hi) [m]	2.40
Altezza opera complessiva (he) [m]	>4.00
Altezza parapetto/ringhiera (m)	0.50
Numero campate	1
Numero pile	NON PRESENTI
Descrizione delle pile	NON PRESENTI
Luce tra le pile	NON PRESENTI
Caratteristiche morfologiche dell'alveo	
Tipo alveo attuale	Corso d'acqua trapezoidale con andamento rettilineo tipico dei corsi d'acqua artificiali. Tratto di imbocco al manufatto con conostruttura in cemento a forma trapezia di dimensioni simili al corso d'acqua
Evoluzione planimetrica del tratto di corso d'acqua (fenomeni pregressi, tendenza attuale)	L'evoluzione planimetrica appare tendenzialmente stabile.con modeste erosioni di sponda

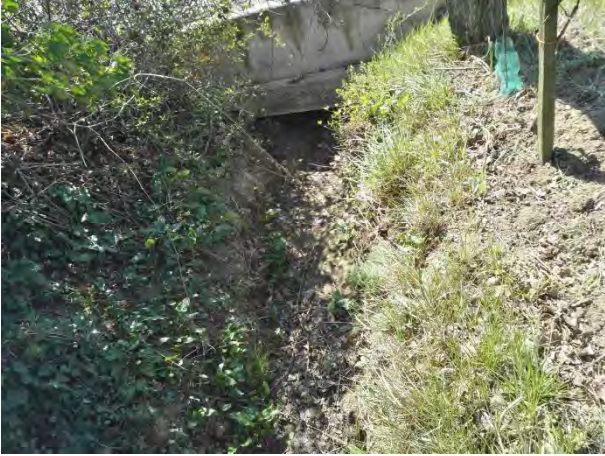
84- Fosso delle Querce

Identificazione	
Corso d'acqua attraversato	Fosso delle querce
Codice del Ponte/attraversamento	84
Descrizione	Attraversamento in cemento a sezione rettangolare sulla via per zona industriale di San Zeno
Immagini

<p>Vista d'insieme da monte del manufatto</p>

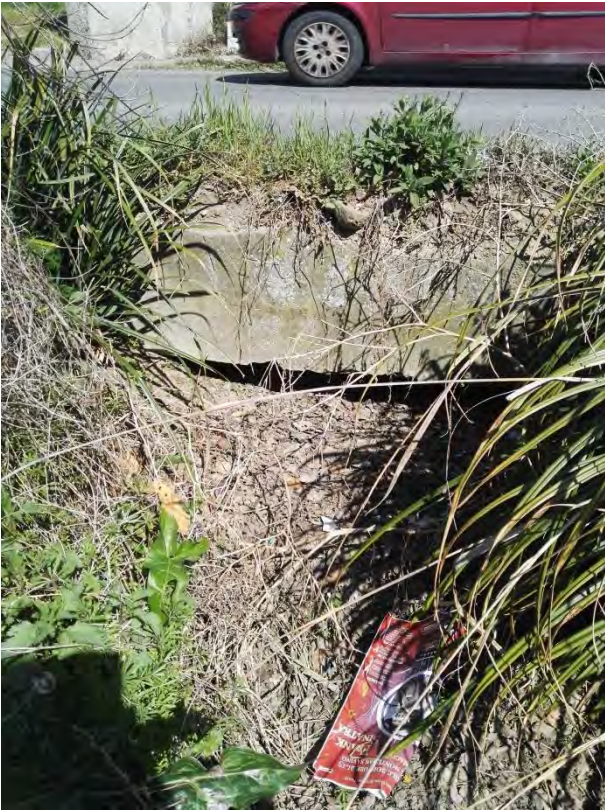
<p>Vista d'insieme da valle</p>	
Caratteristiche geometriche	
Lunghezza del'attraversamento (m)	5.00
Ingombro complessivo dell'opera di attraversamento (m)	2.50
Altezza opera da intradosso (hi) [m]	0.20

Altezza opera complessiva (he) [m]	Circa 0.8
Altezza parapetto/ringhiera (m)	-
Numero campate	-
Numero pile	NON PRESENTI
Descrizione delle pile	NON PRESENTI
Luce tra le pile	NON PRESENTI
Caratteristiche morfologiche dell'alveo	
Tipo alveo attuale	Corso d'acqua trapezoidale con andamento rettilineo tipico dei corsi d'acqua artificiali. Tratto di imbocco e sbocco al manufatto in cemento praticamente ostruito
Evoluzione planimetrica del tratto di corso d'acqua (fenomeni pregressi, tendenza attuale)	L'evoluzione planimetrica appare tendenzialmente stabile.
Stabilità del fondo alveo (fenomeni pregressi, tendenza attuale)	Modesti fenomeni erosivi in uscita dal manufatto.
Granulometria alveo (rilievi diretti, da sopralluogo)	
Presenza di materiale vegetale in alveo	Vegetazione con moderata densità che, al momento del rilievo e considerando la poca luce libera disponibile può costituire fattore di totale occlusione dell'attraversamento.

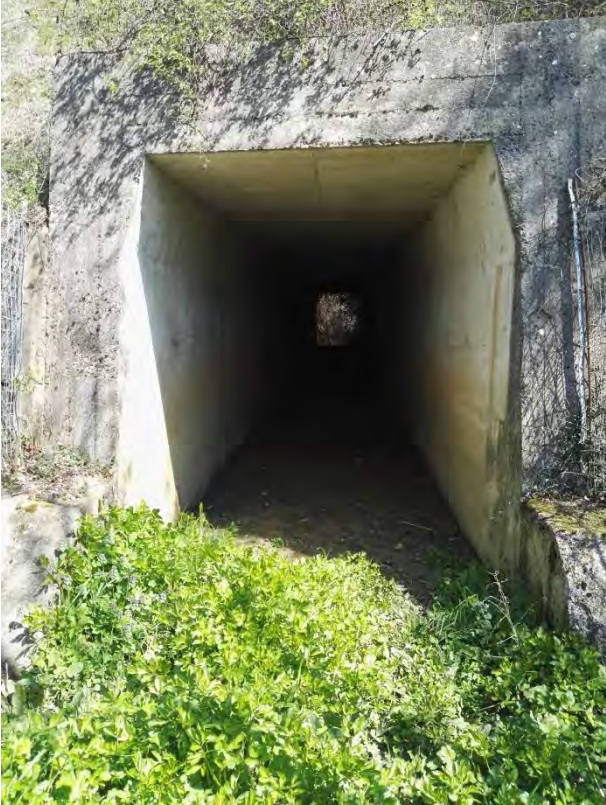
Identificazione	
Corso d'acqua attraversato	Fosso nord San Zeno
Codice del Ponte/attraersamento	307
Descrizione	Attraversamento in cemento con sezione pressochè rettangolare della ferrovia
Immagini

Vista d'insieme da valle del ponte	
Caratteristiche geometriche	
Lunghezza dell'attraversamento (m)	25
Ingombro complessivo dell'opera di attraversamento (m)	2
Altezza opera da intradosso (hi) [m]	2.4
Altezza opera complessiva (he) [m]	>4
Altezza parapetto/ringhiera (m)	-
Numero campate	-
Numero pile	NON PRESENTI
Descrizione delle pile	NON PRESENTI
Luce tra le pile	NON PRESENTI
Caratteristiche morfologiche dell'alveo	
Tipo alveo attuale	Corso d'acqua trapezionale con andamento rettilineo tipico dei corsi d'acqua artificiali. Tratto di imbocco al manufatto con conostruttura in cemento a forma trapezia di dimensioni simili al corso d'acqua
Evoluzione planimetrica del tratto di corso d'acqua (fenomeni pregressi, tendenza attuale)	L'evoluzione planimetrica appare tendenzialmente stabile.con modeste erosioni di sponda

Stabilità del fondo alveo (fenomeni	Modesti fenomeni erosivi in uscita dal manufatto.

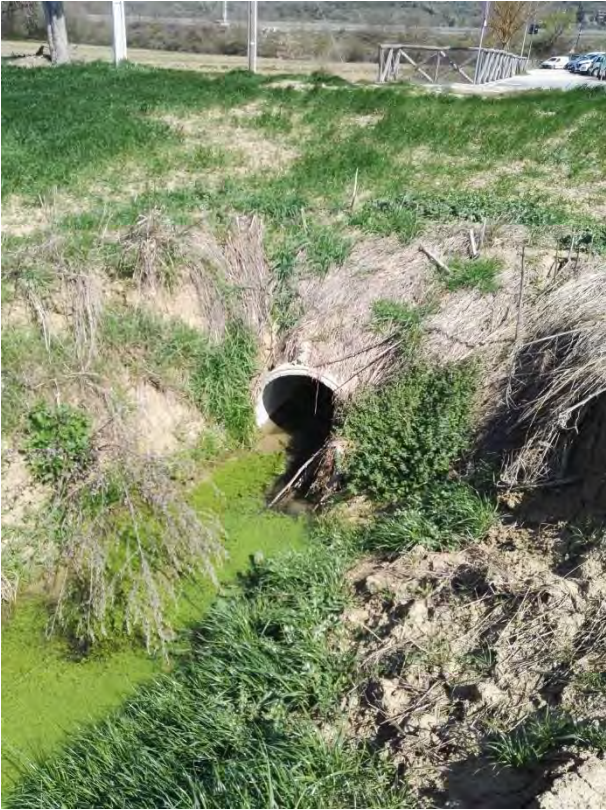
Identificazione	
Corso d'acqua attraversato	Fosso nord San Zeno
Codice del Ponte/attraersamento	308
Descrizione	Attraversamento in cemento con sezione pressochè circolare della strada dell'impianto AISA
Immagini

Vista d'insieme da valle del ponte	
Caratteristiche geometriche	
Lunghezza dell'attraversamento (m)	8
Ingombro complessivo dell'opera di attraversamento (m)	2 – Diametro circolare 0.8 m
Altezza opera da intradosso (hi) [m]	0.5
Altezza opera complessiva (he) [m]	Circa 1.8m
Altezza parapetto/ringhiera (m)	-
Numero campate	-
Numero pile	NON PRESENTI
Descrizione delle pile	NON PRESENTI
Luce tra le pile	NON PRESENTI
Caratteristiche morfologiche dell'alveo	
Tipo alveo attuale	Corso d'acqua trapezoidale con andamento rettilineo tipico dei corsi d'acqua artificiali. Tratto di imbocco al manufatto con costruzione in pietra a forma trapezia di dimensioni simili al corso d'acqua
Evoluzione planimetrica del tratto di corso d'acqua (fenomeni progressi, tendenza attuale)	L'evoluzione planimetrica appare tendenzialmente stabile con modeste erosioni di sponda

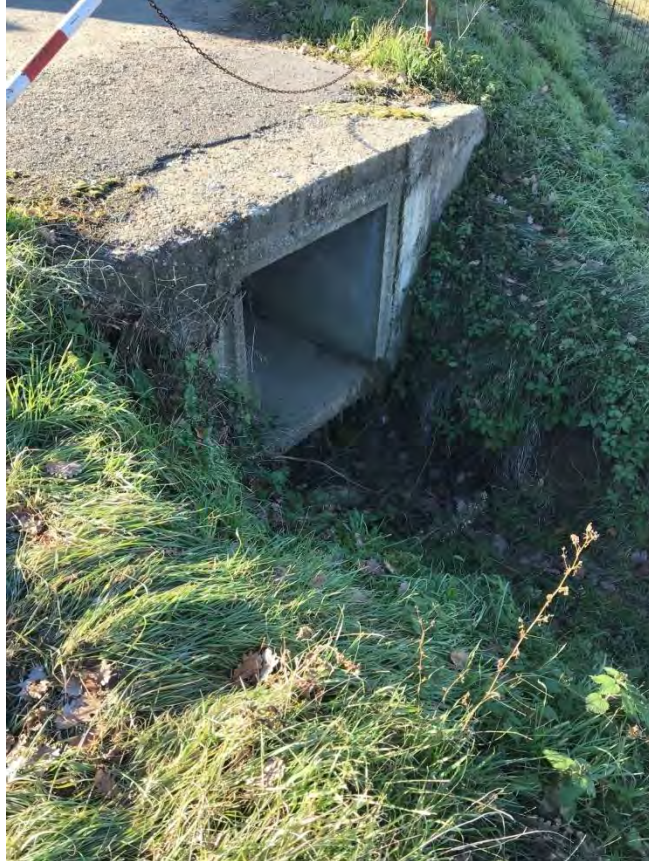
Sezione d'uscita

Materiale	Calcestruzzo
Lunghezza [m]	33.00
Area sezione d'ingresso principale [m ²]	1.26 (H = 1.26 m, L = 1.00 m)
Area sezione d'uscita [m ²]	1.00 (H = 1.00 m, L = 1.00 m)
Forma della sezione	Rettangolare all'ingresso, quadrata all'uscita
Eventuale presenza di griglie o caditoie	NO
Stato di manutenzione	Buona

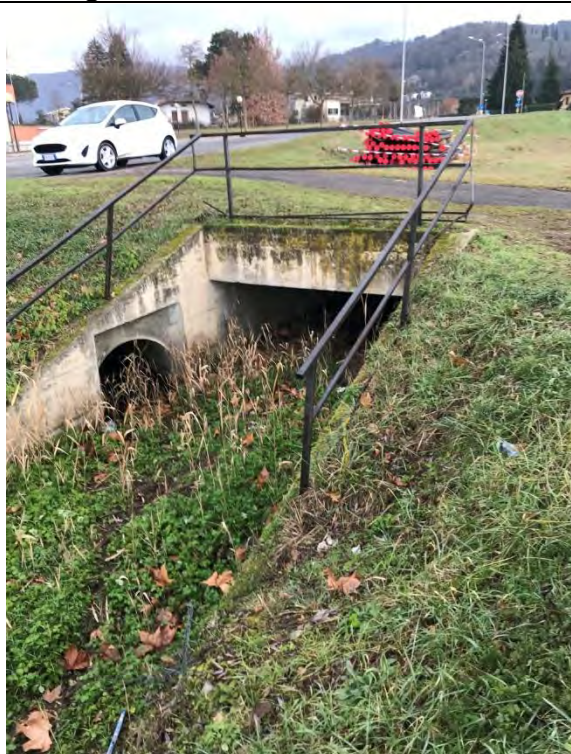
Sbocco tratto 3

Materiale	Calcestruzzo
Lunghezza [m]	SCONOSCIUTA
Area sezione d'ingresso principale [m ²]	Tratto 1: SCONOSCIUTA Tratto 2: 2.00 (H = 1.00 m, L = 2.00 m, Spessore impalcato = 0.20 m) Tratto 3: SCONOSCIUTA
Area sezione d'uscita [m ²]	Tratto 1 : 3.00 (H = 2.00 m, L = 1.50 m) Tratto 2: SCONOSCIUTA Tratto 3: 3.00 (H = 1.00 m, L = 3.00 m, Spessore impalcato = 0.70 m, Spessore ringhiera = 1.00 m)
Forma della sezione	Rettangolare
Eventuale presenza di griglie o caditoie	No
Stato di manutenzione	Media

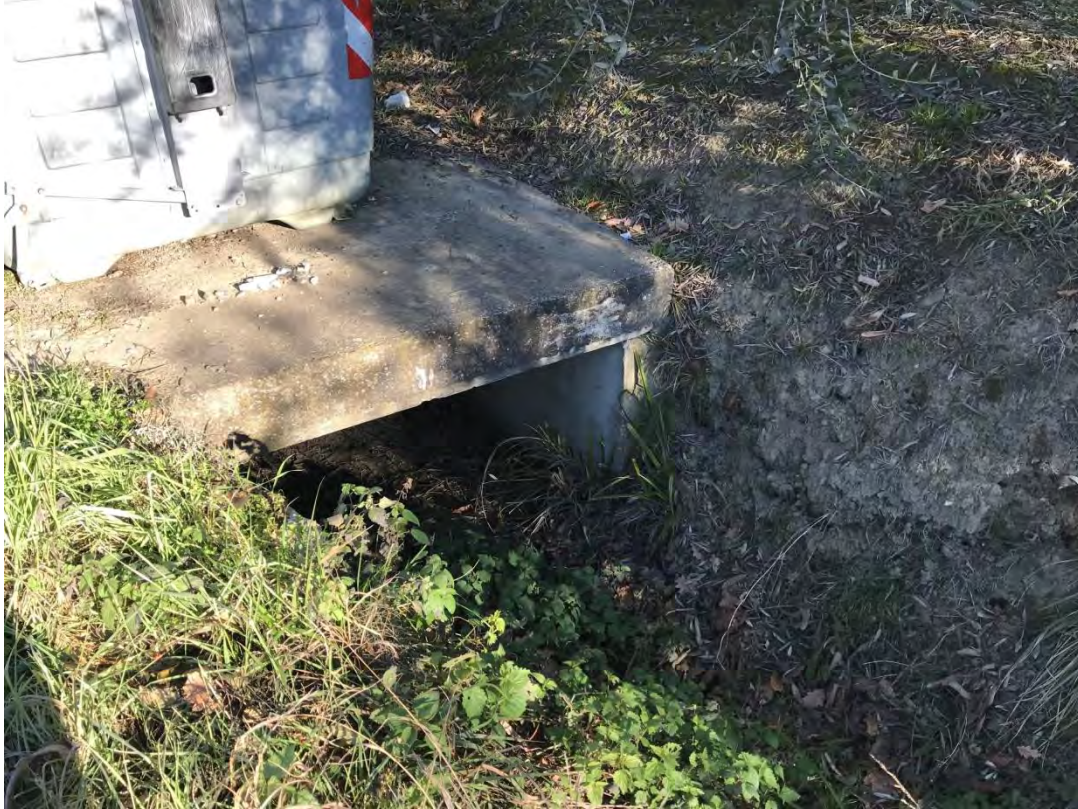
Sezione d'ingresso

Materiale	Cls
Lunghezza [m]	SCONOSCIUTA
Area sezione d'ingresso principale [m ²]	SCONOSCIUTA
Area sezione d'uscita [m ²]	Posizione incognita
Forma della sezione	Rettangolare
Eventuale presenza di griglie o caditoie	Sì
Stato di manutenzione	media

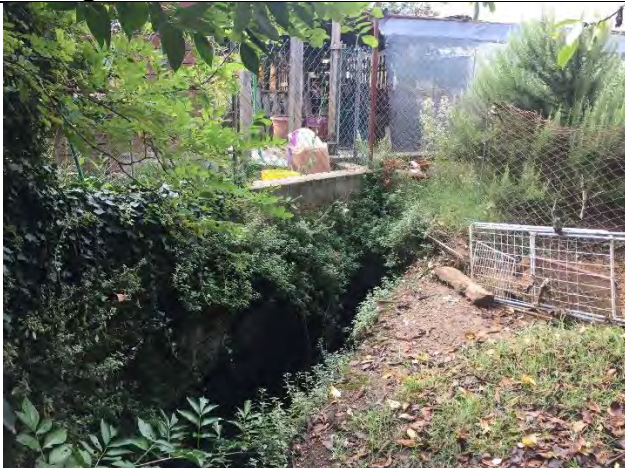
Imbocco Tratto 1

Materiale	Calcestruzzo
Lunghezza [m]	Tratto 1: 88 Tratto 2: 114 Tratto 3: 33 Tratto 4: 29
Area sezione d'ingresso principale [m ²]	Tratto 1 (298 – 313): 2.80 (H netta = 1.00 m; H impalcato = 0.50 m; larghezza = 2.80 m.) Tratto 2 (299 – 300): 2.80 (H netta = 1.00 m; H impalcato = 0.50 m; larghezza = 2.80 m.) Tratto 3 (309 – 310): 2.80 (H netta = 1.00 m; H impalcato = 0.50 m; larghezza = 2.80 m.) Tratto 4 (303 – 304): 0.785 (diametro 1.00 m.)
Area sezione d'uscita [m ²]	Tratto 1 (298 – 313): 2.80 (H netta = 1.00 m; H impalcato = 0.50 m; larghezza = 2.80 m.) Tratto 2 (299 – 300): 2.80 (H netta = 1.00 m; H impalcato = 0.50 m; larghezza = 2.80 m.) Tratto 3 (309 – 310): 2.80 (H netta = 1.00 m; H impalcato = 0.50 m; larghezza = 2.80 m.) Tratto 4 (303 – 304): 0.785 (diametro 1.00 m.)
Forma della sezione	Rettangolare, circolare.
Eventuale presenza di griglie o caditoie	Sì
Stato di manutenzione	Media

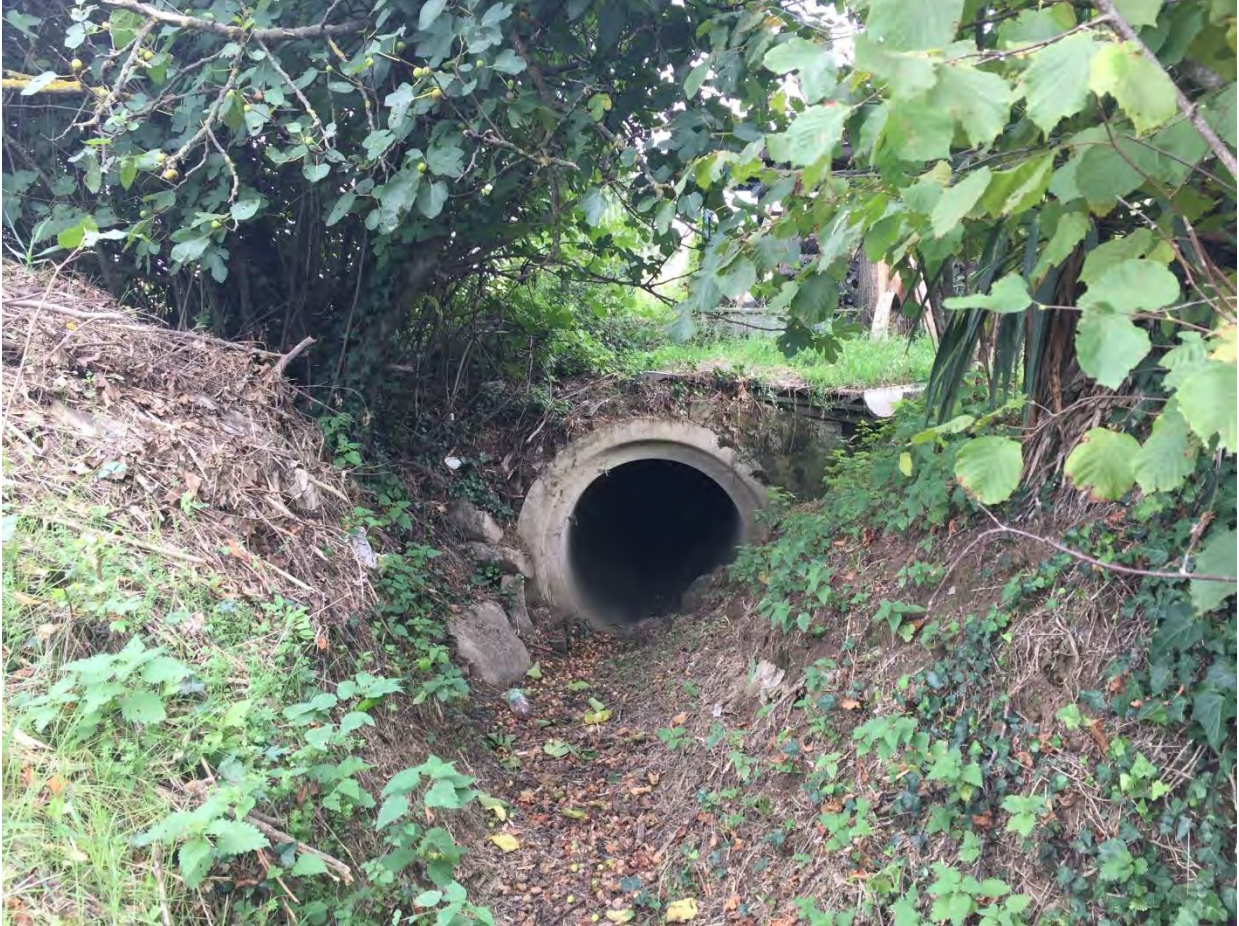
62 - 63 Rio della Chianocella

Materiale	Cls
Lunghezza [m]	150
Area sezione d'ingresso principale [m ²]	0.785 (tubolare diametro 1.00 m)
Area sezione d'uscita [m ²]	0.785 (tubolare diametro 1.00 m)
Forma della sezione	Circolare
Eventuale presenza di griglie o caditoie	No
Stato di manutenzione	Media

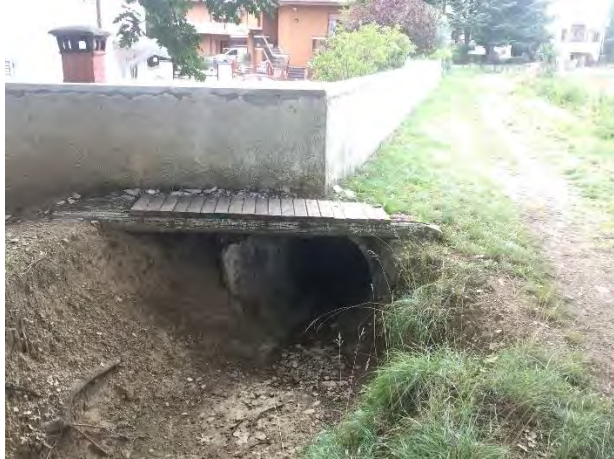
Imbocco

Materiale	Cls
Lunghezza [m]	SCONOSCIUTA
Area sezione d'ingresso principale [m ²]	0.785 (tubolare diametro 1.00 m)
Area sezione d'uscita [m ²]	0.785 (tubolare diametro 1.00 m)
Forma della sezione	Circolare
Eventuale presenza di griglie o caditoie	No
Stato di manutenzione	Buona

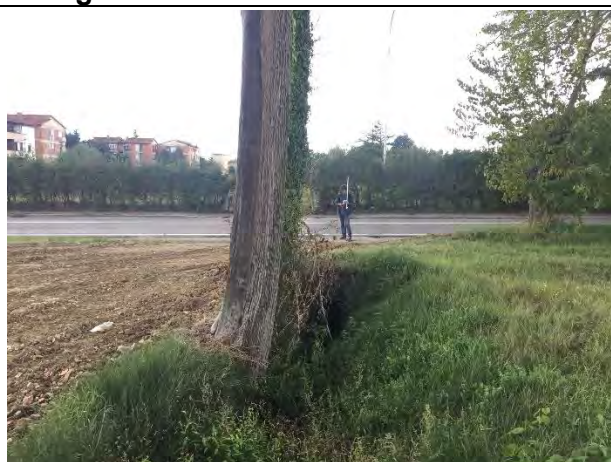
Imbocco 1

Materiale	Cls
Lunghezza [m]	600
Area sezione d'ingresso principale [m ²]	Area d'ingresso dei due imbocchi laterali Ingresso 1 (311) : 0.50 (tubolare diametro 0.80 m) Ingresso 2 (312) : 0.36 + 0.20 (sezione quadrata 0.60 x 0.60, soprastante sezione circolare diametro 0.50 m)
Area sezione d'uscita [m ²]	SCONOSCIUTA
Forma della sezione	Ingresso 1: circolare Ingresso 2: sezione quadrata e soprastante sezione circolare
Eventuale presenza di griglie o caditoie	Sì
Stato di manutenzione	Media
