COMUNE DI AREZZO

C Statuto del Territorio

C7 Patrimonio storico-testimoniale urbano ed extraurbano

Edifici specialistici, ville ed edilizia rurale di pregio -Schede di rilievo - 187-216

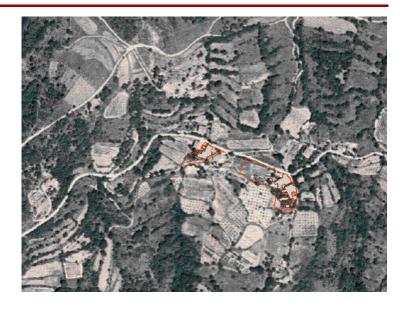
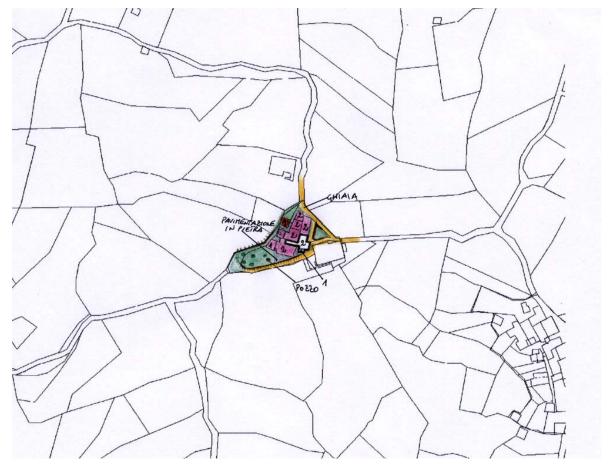
Scheda nº 195 Toponimo: Caldese Indirizzo: Loc. Caldesi, 70

Tipo: aggregato di case coloniche

Posizione: mezza costa

L'edificio principale si presenta con un corpo di fabbrica molto articolato di notevoli dimensioni, frutto di successive addizioni ad un corpo originario di difficile individuazione, che lo hanno portato alla conformazione attuale.

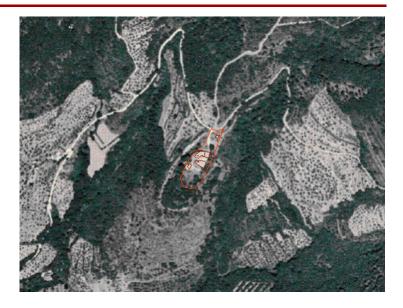
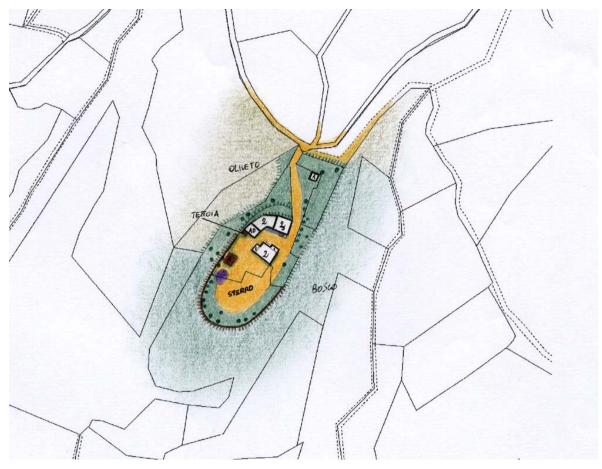
Scheda nº 197 Toponimo: La Torre Indirizzo: Loc. Vitiano, 189 Data di rilievo e foto: 26/10/2005

differenti. Al primo piano presentano architravi e davanzali costituiti da blocchi monolitici di notevole spessore in pietra (uno dei quali praticamnte crollato), una ha stipiti in laterizio, l'altra in blocchi di pietra. A piano terra le due aperture hanno spallette in conci di pietra, con architravi in pietra o in metallo. Nel retro sono presenti due

Note: Visibile nel fronte sud una profonda lesione longitudinale lungo tutto il

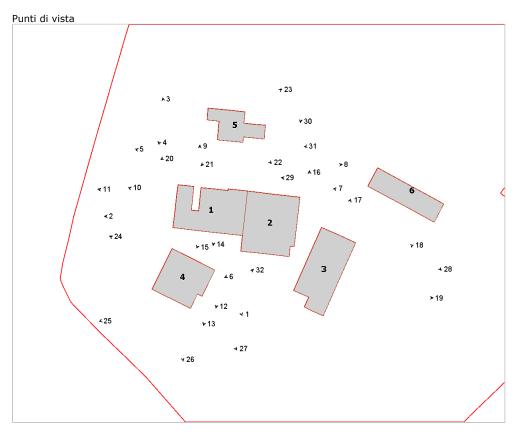
Il corpo principale è stato completamente snaturato rispetto alle caratteristiche originarie. Siamo in presenza di una casa colonica riconducibile alla tipologia della " casa della bonifica " conseguente alla ristrutturazione fondiaria della seconda metà del XVIII secolo. Si nota che la facciata principale era cartterizzata dal sistema portico loggia con scala interna e copertura a padiglione. Ad oggi rimane visibile solo una parte del fronte originario, il portico con targa datata 1803 e un arco della loggia soprastante tamponato. Per metà l'edificio è stato demolito e ricostruito con tipologie e materiali totalmente incogrui che hanno definitivamente alterato il volume originario.

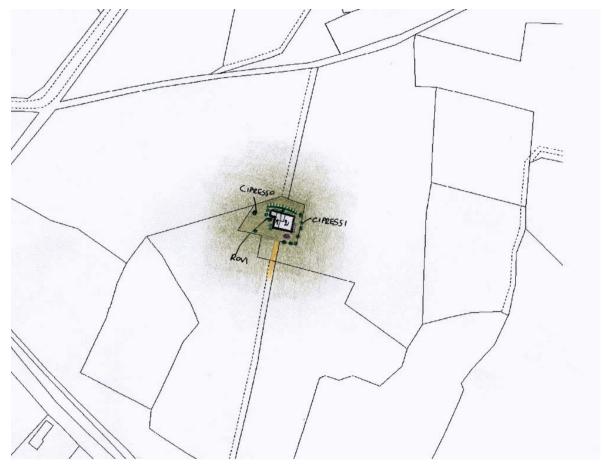
Tipo:	casa colonica	
Posizione:	mezza costa	
Rapporto con la viabilità:	a fondo cieco	
Accessiblità	Tipo Strada:	sterro
	Qualità:	discreta
Reti	Acqua potabile:	no
	Luce:	si
	Riscaldamento:	no
	Fognatura:	no
	TV:	no
	Telefono:	no
Destinazione d'uso prevalente	disuso	
Numero edifici rilevati	1

L'edificio è costituito da un volume di due piani a pianta pressochè quadrata ed è il risultato di un ampliamento, comunque storicizzato, che ne ha praticamente raddoppiato il volume originario.

Il corpo principale ha poi subito, in tempi più recenti, un ulteriore ampliamento sul lato ovest.

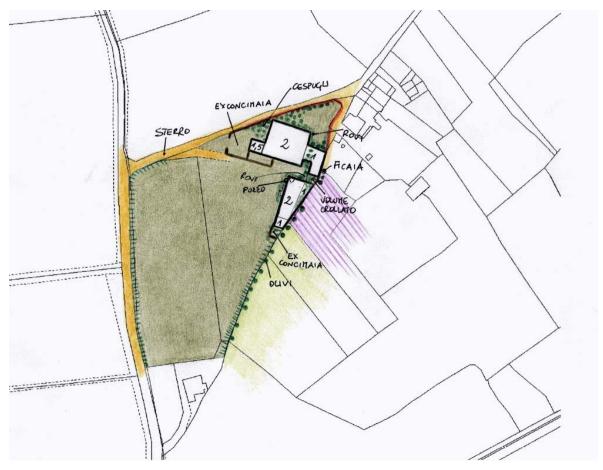
Scheda nº 201

Tipo:	aggregato di case coloniche	iche
Posizione:	fondovalle	
Rapporto con la viabilità:	tangente	
Accessiblità	Tipo Strada:	sterro
	Qualità:	buona
Reti	Acqua potabile:	non rilevato
	Luce:	si
	Riscaldamento:	non rilevato
	Fognatura:	non rilevato
	TV:	non rilevato
	Telefono:	non rilevato
Destinazione d'uso prevalente	disuso	
Numero edifici rilevati	2

L'impianto planivolumetrico del corpo originario dell'edificio 1 quale testimonianza della " casa della bonifica" consequente alla ristrutturazione fondiaria del Granduca Leopoldo, che seppur ha subito gli ampliamenti laterali mantiene la sua compattezza e organicità.

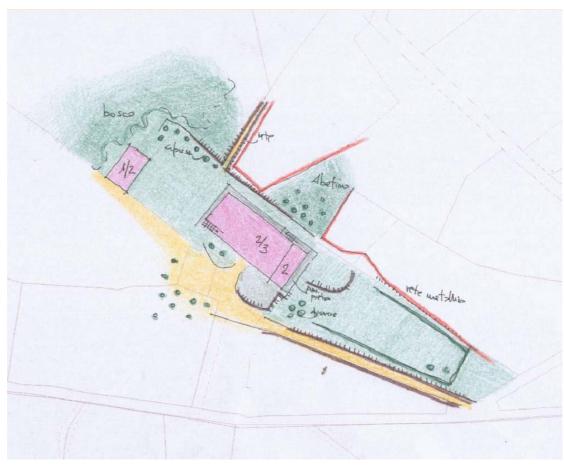
Tipo:casa colonicaPosizione:mezza costa

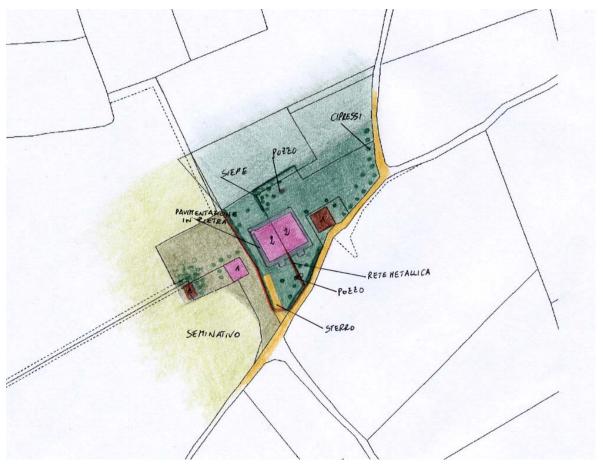
Tipo: casa colonica Posizione: fondovalle Rapporto con la viabilità: tangente Accessiblità Tipo Strada: sterro Qualità: buona Reti Acqua potabile: pozzo privato Luce: Riscaldamento: apl Fognatura: a dispersione TV: antenna Telefono:

Presenta in tutti gli spazi un manto erboso, ad eccezione del vialetto d'ingresso a sterro e del marciapiede che corre intorno alla colonica realizzato con lastre di pietra. Presenti alberature di varie essenze e siepi che corrono lungo il lato sud nel retro della colonica e a fianco a della rete metallica posta ad ovest dell'edificio, quale confine con l'edificio 3.

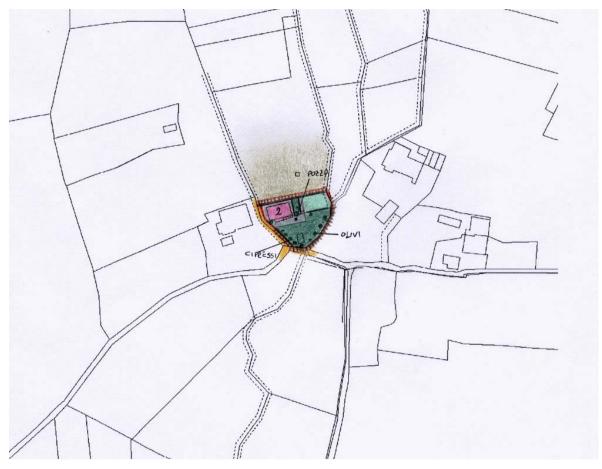
Scheda nº 205 Toponimo: vicino Case Figline Indirizzo: Loc. Policiano, 235 Data di rilievo e foto: 10/11/2005

L'impianto planivolumetrico dell'edificio, in particolare la sua compattezza, il corpo scala esterno e la distribuzione regolare delle aperture su tutti i fronti, in particolare su quello principale.
