COMUNE DI AREZZO

Piano Strutturale
2019

B1 Relazione illustrativa - Indagini geologiche e idrauliche

Allegato - Rilievi sezioni d'alveo e opere di attraversamento

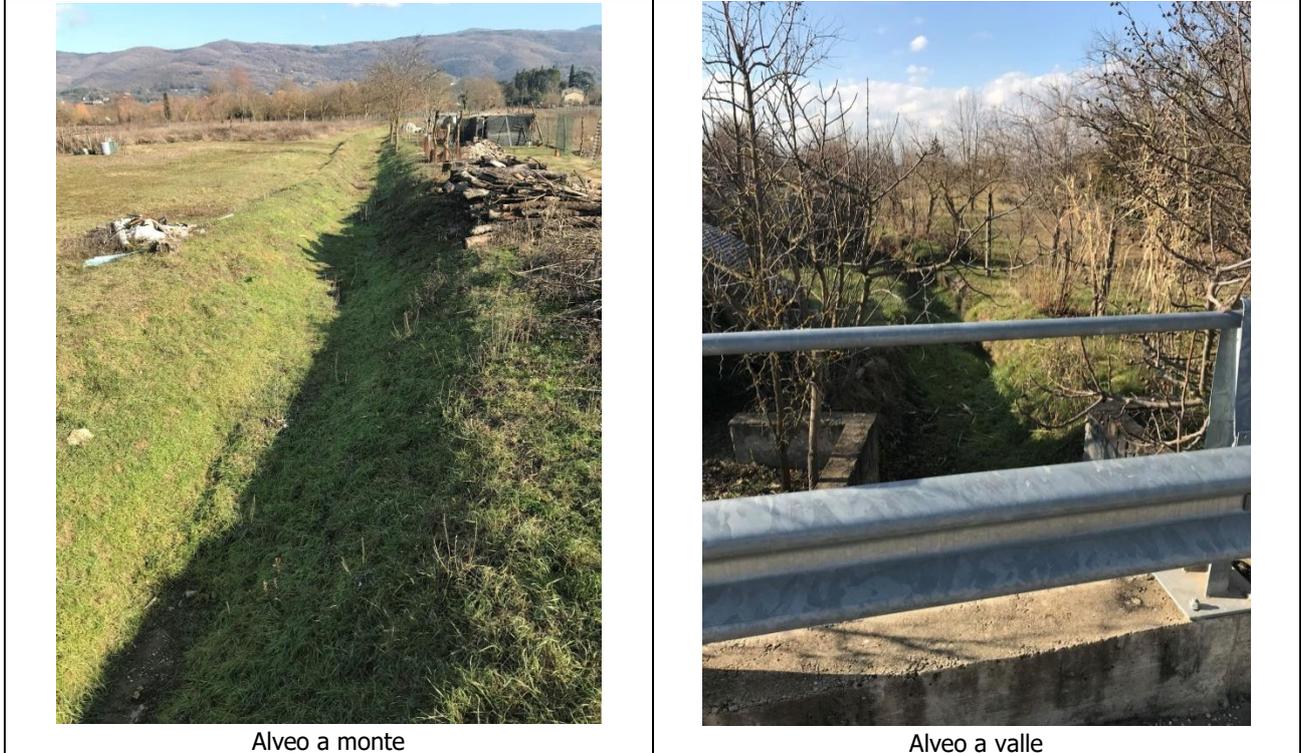
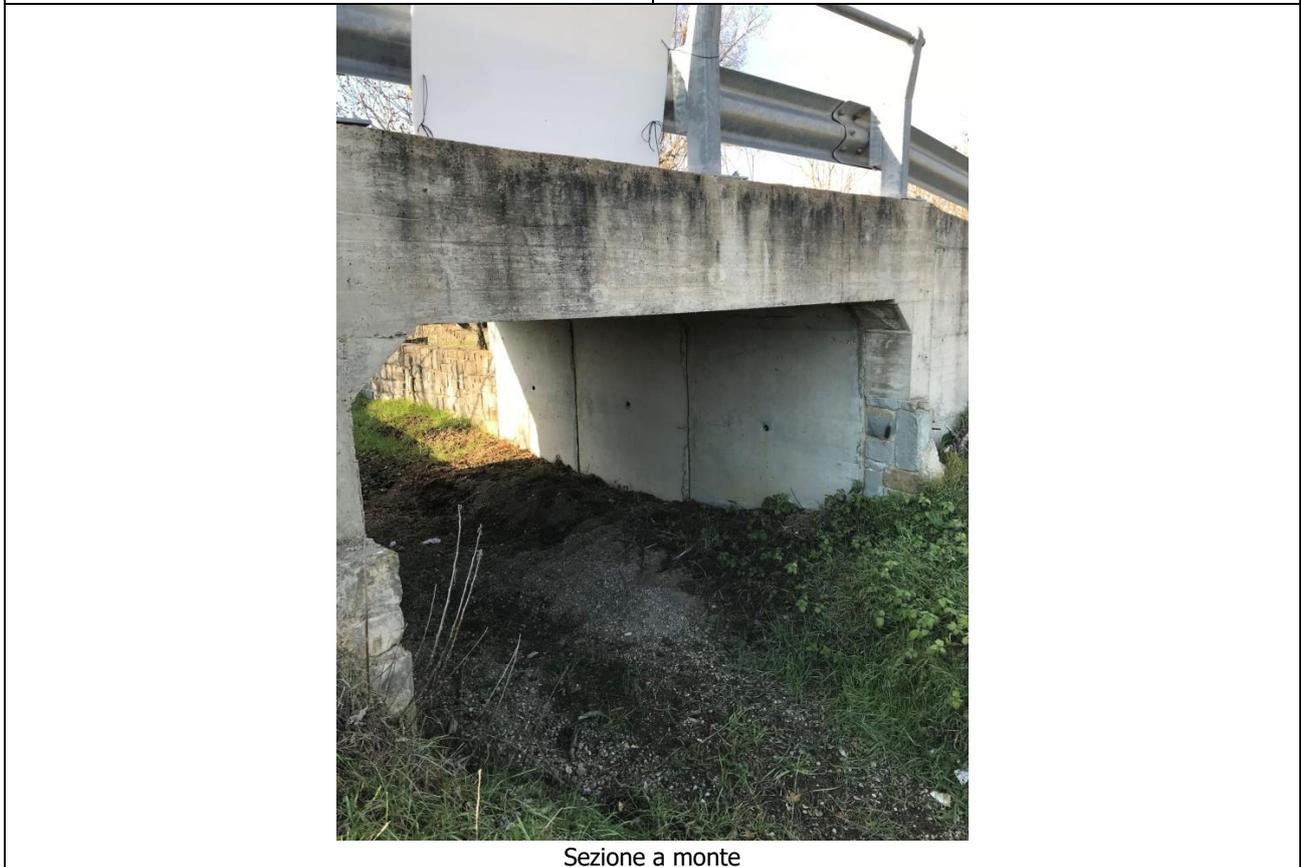
| Codice del Ponte/attraersamento | 214 |

| Caratteristiche morfologiche dell'alveo | |
|--|---|
| Stabilità del fondo alveo (fenomeni pregressi, tendenza attuale) | Il fondo dell'alveo evidenzia una moderata tendenza all'accumulo alluvionale connessa con la vicina presenza di un sistema orografico immediatamente retrostante che determina una condizione di sovralluvionamento nel settore pedemontano e di alta pianura. Non si rilevano fenomeni di scalzamento alla base della struttura. |

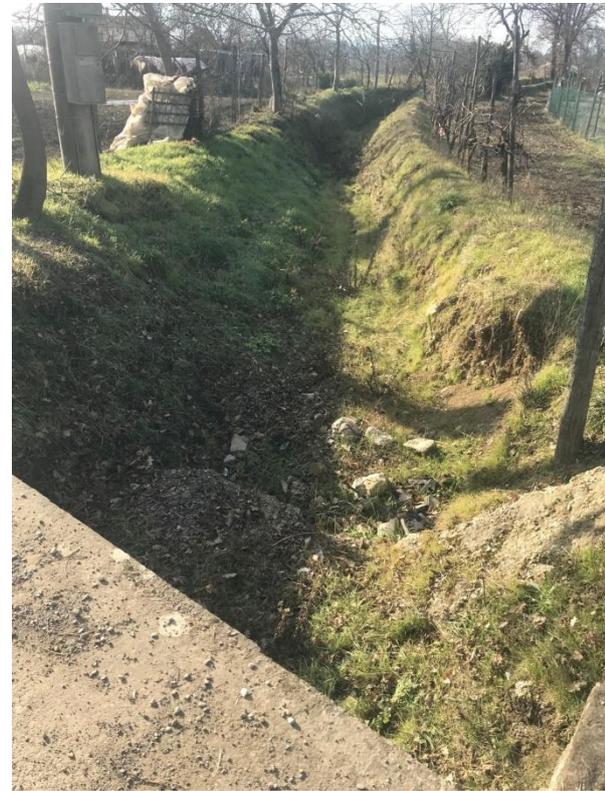
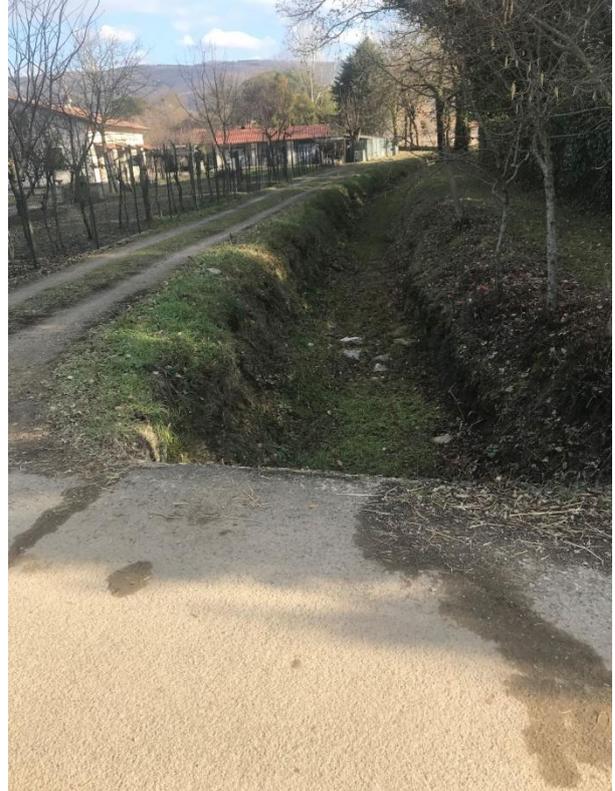
| Identificazione | |
|---|--|
| Codice del Ponte/attraersamento | 215 |

| Caratteristiche morfologiche dell'alveo | |
|--|---|
| Stabilità del fondo alveo (fenomeni pregressi, tendenza attuale) | Il fondo dell'alveo evidenzia una moderata tendenza all'accumulo alluvionale connessa con la vicina presenza di un sistema orografico immediatamente retrostante che determina una condizione di sovralluvionamento nel settore pedemontano e di alta pianura. Non si rilevano fenomeni di scalzamento alla base della struttura. |

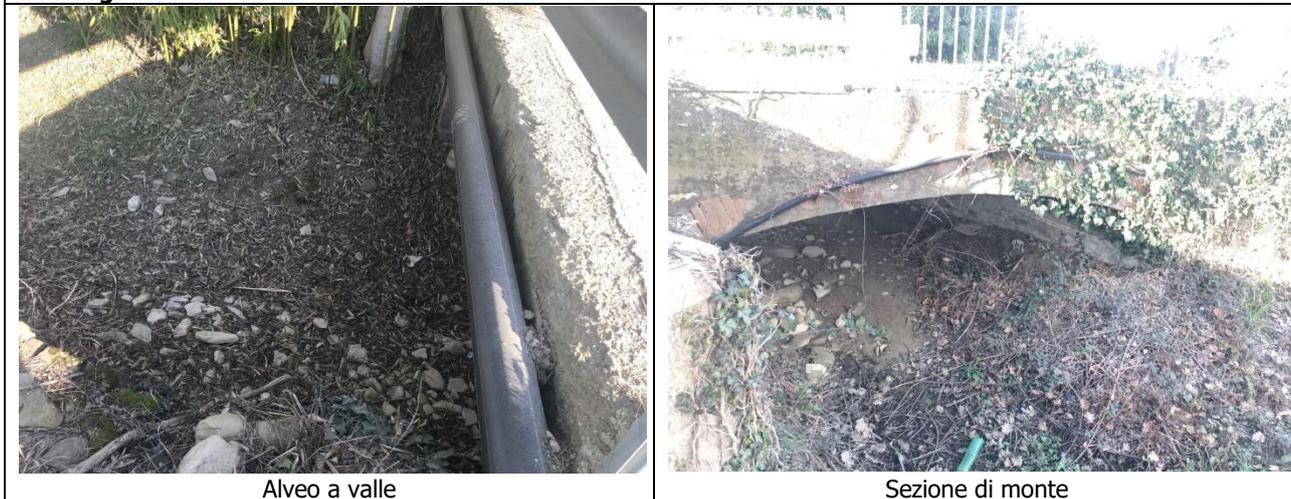
216- Torrente Gavardello di San Polo

| Identificazione | |
|---|--|
| Descrizione | Attraversamento di sezione composita, piedritti verticali e volta ad arco ribassato, in cls rivestito. |

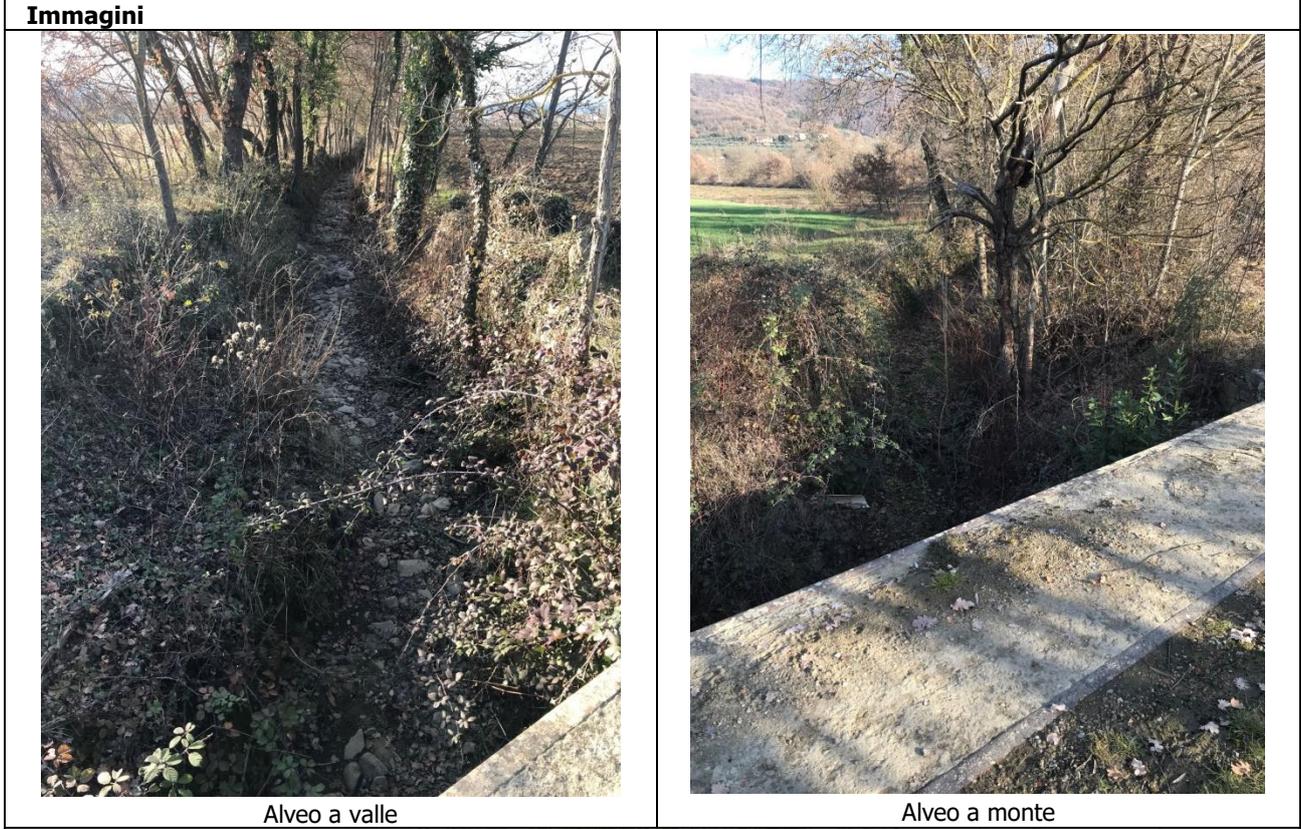
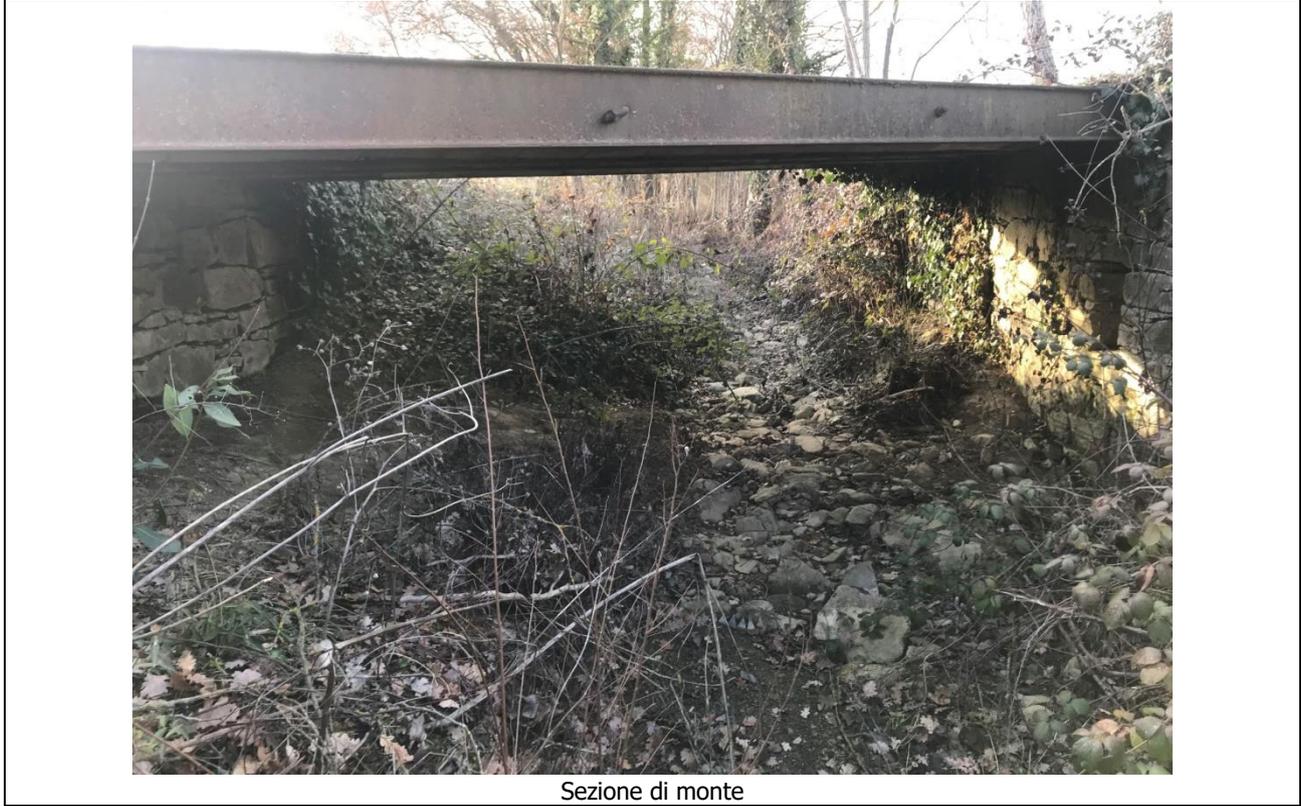
| Codice del Ponte/attraaversamento | 218 |

| Descrizione | Attraversamento di sezione rettangolare in pietra. |

| Stabilità del fondo alveo (fenomeni pregressi, tendenza attuale) | Il fondo dell'alveo evidenzia una tendenza all'accumulo alluvionale connessa con la vicina presenza di un sistema orografico immediatamente retrostante che determina una condizione di sovralluvionamento nel settore pedemontano e di alta pianura. Non si rilevano fenomeni di scalzamento alla base della struttura. |

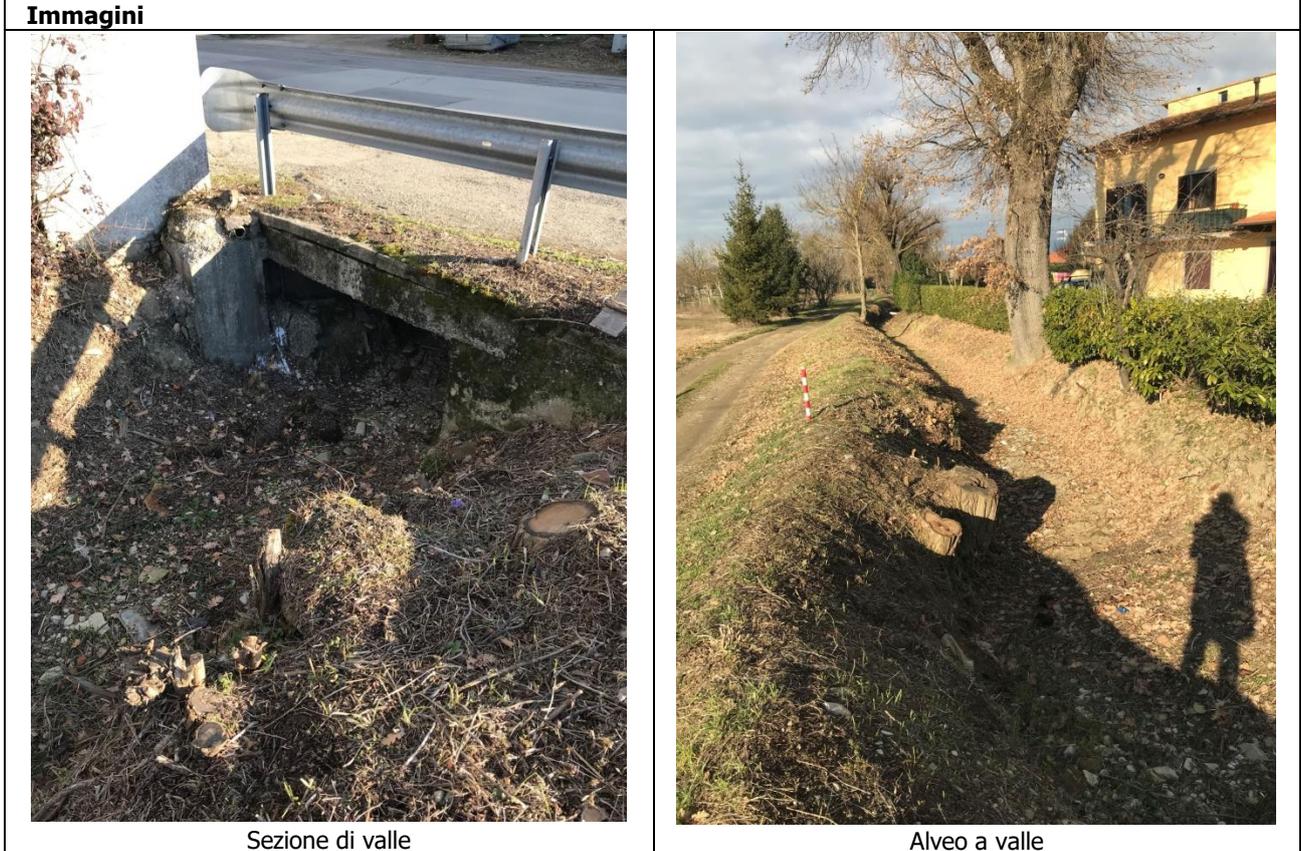
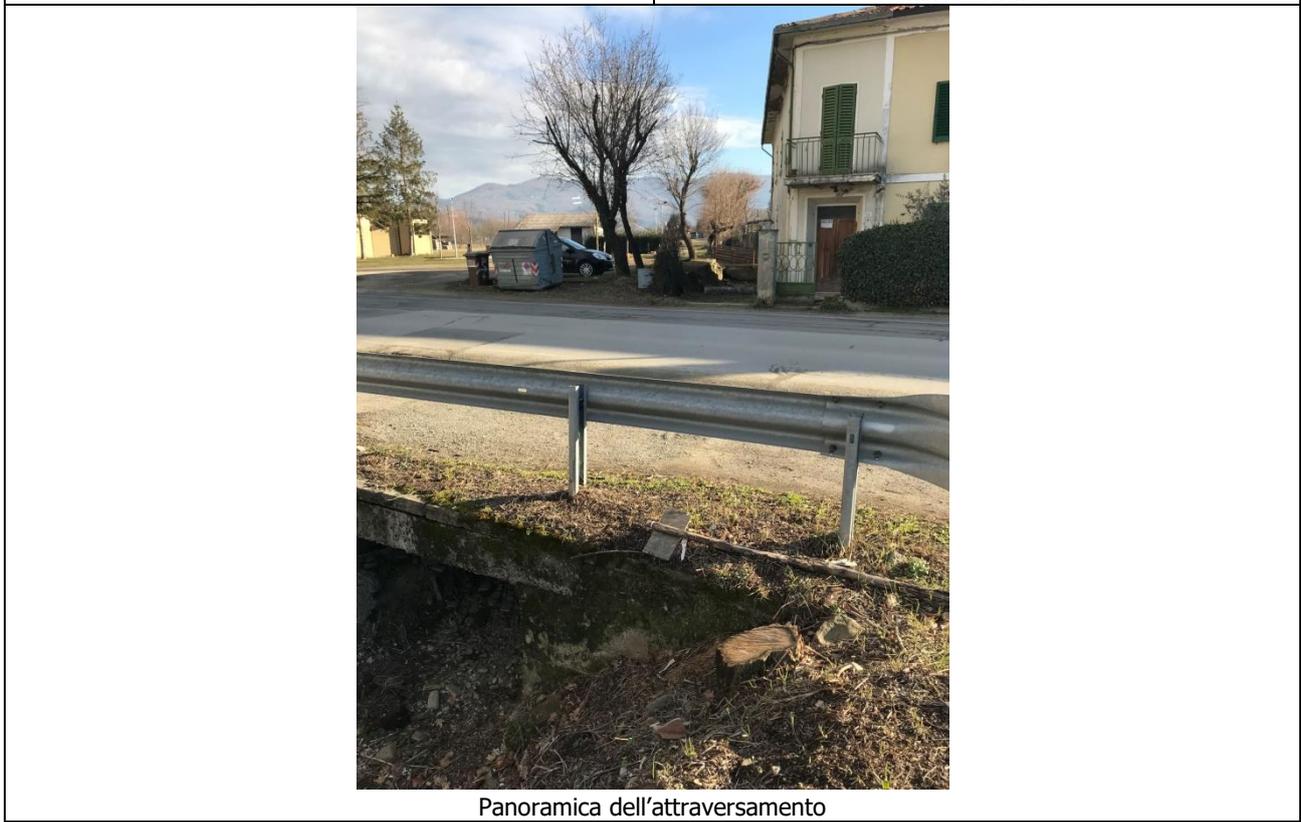
| Identificazione | |
|---|---|
| Codice del Ponte/attraersamento | 221 |

| Identificazione | |
|---|---|
| Descrizione | Attraversamento di sezione rettangolare in cls. |

| Caratteristiche morfologiche dell'alveo | |
|--|--|
| Stabilità del fondo alveo (fenomeni pregressi, tendenza attuale) | Il fondo dell'alveo, leggermente pensile, evidenzia una tendenza all'accumulo alluvionale connessa con la vicina presenza di un sistema orografico immediatamente retrostante che determina una condizione di sovralluvionamento nel settore pedemontano e di alta pianura. Non si rilevano fenomeni di scalzamento alla base della struttura. |

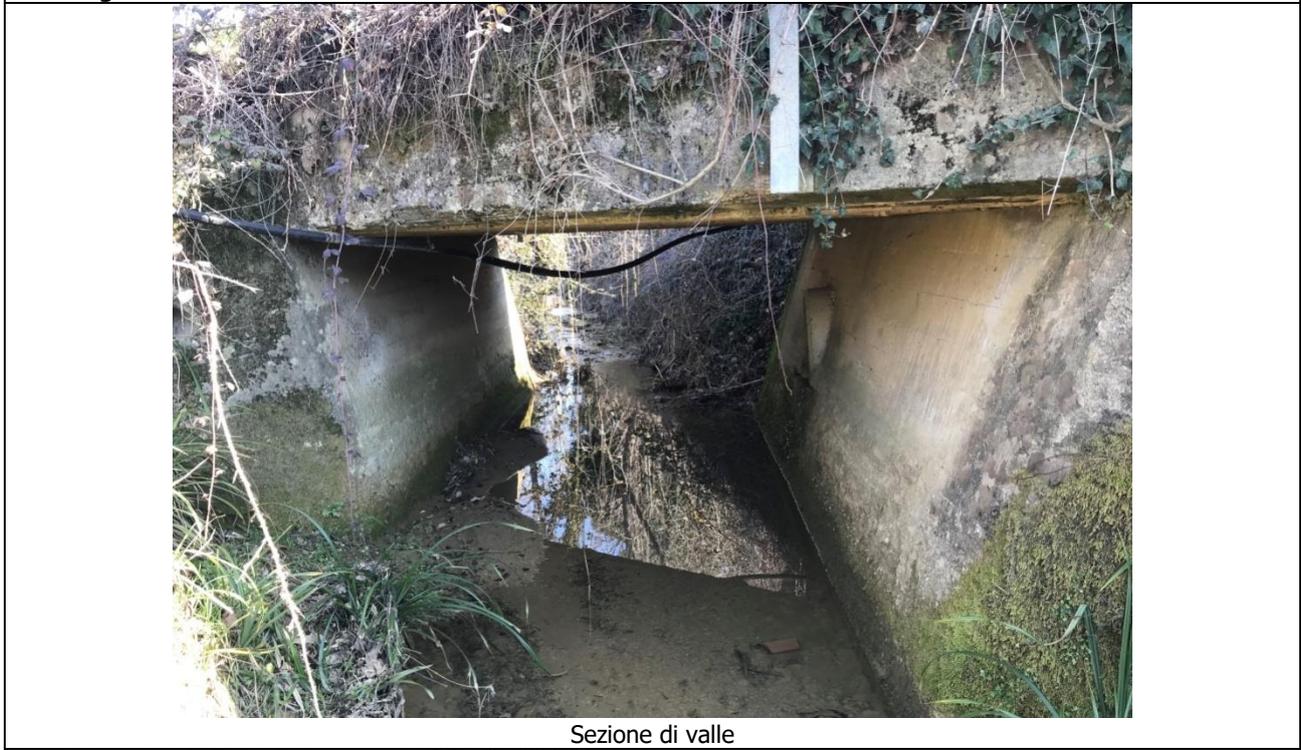
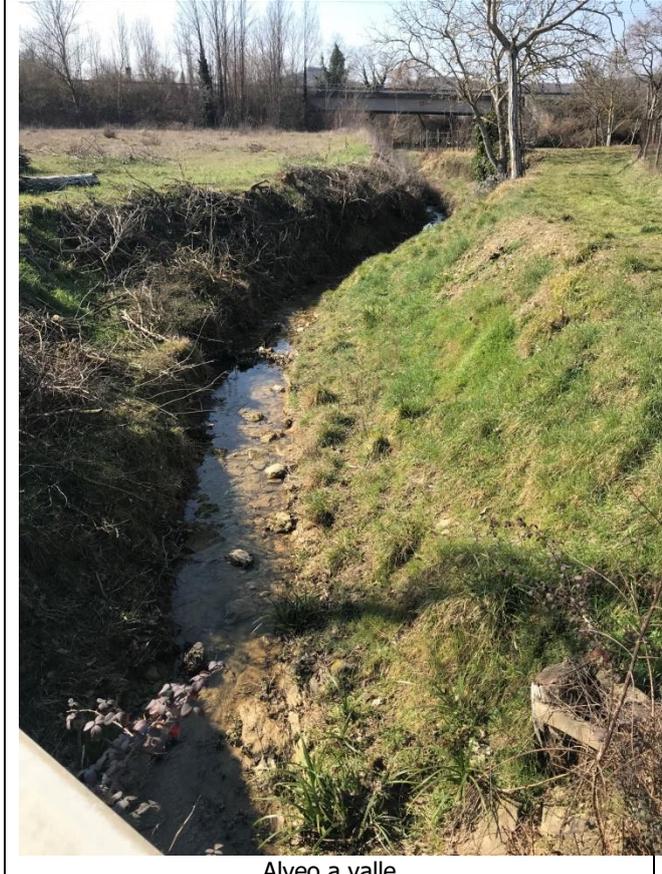
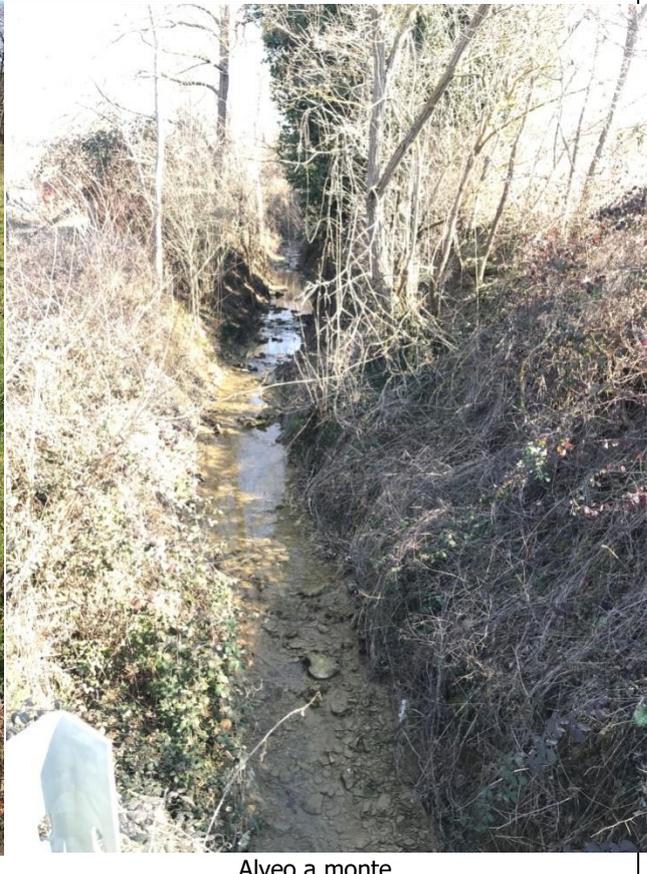
| Identificazione | |
|---|--|
| Codice del Ponte/attraersamento | 223 |

| Identificazione | |
|---|--|
| Descrizione | Attraversamento in cls a sezione trapezia. |

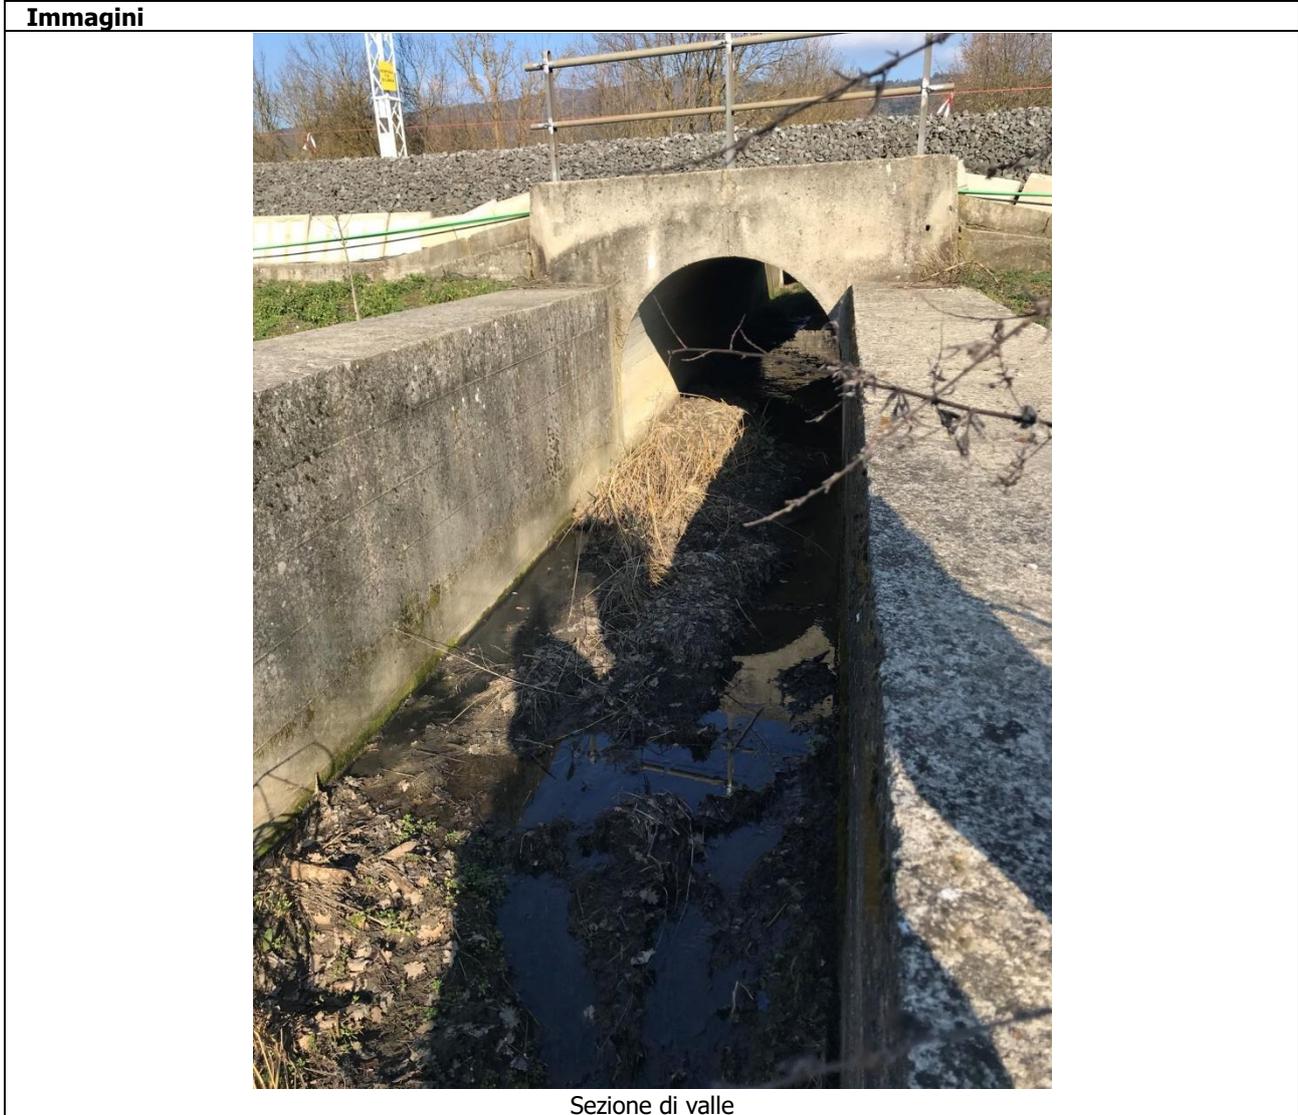
| Identificazione | |
|---|---|
| Codice del Ponte/attraaversamento | 238 |

| Identificazione | |
|---|---|
| Descrizione | Attraversamento ferroviario di sezione composta: piedritti verticali ed arco a tutto sesto, in cls. |

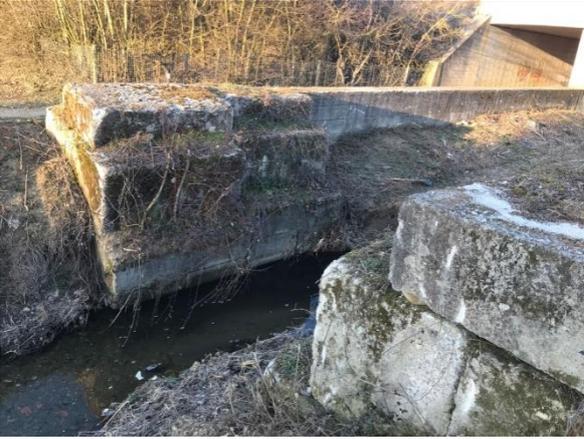
| <p>Rivestimento spondale a valle</p> | <p>Vista da monte</p> |

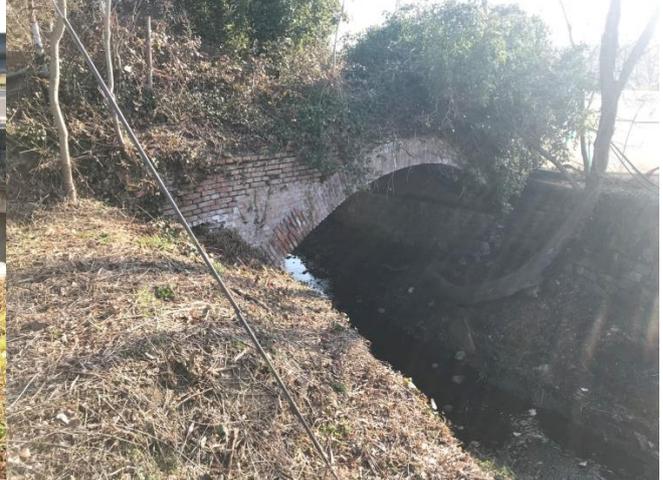
Preesistente attraversamento a monte, in disuso

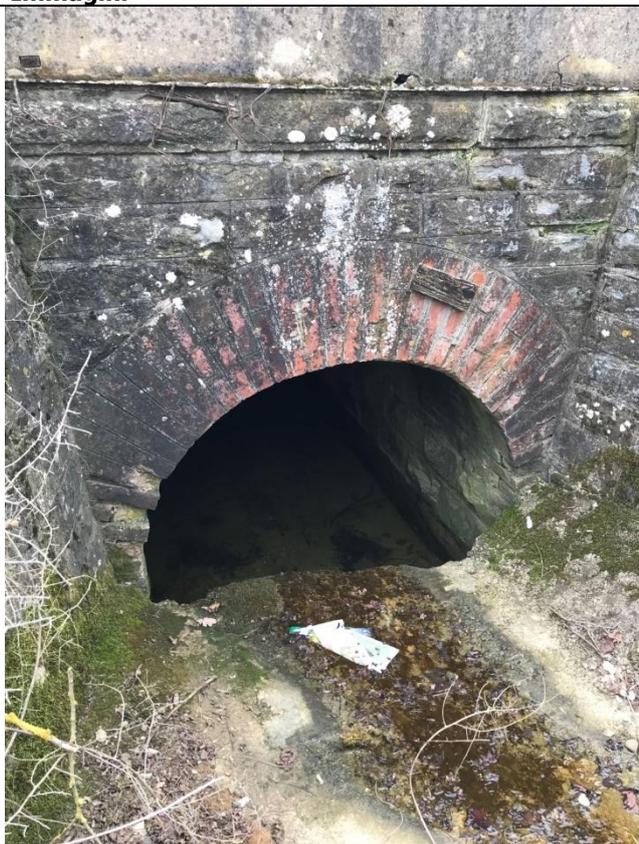
Sezione di monte

| Identificazione | |
|---|--|
| Descrizione | Attraversamento ferroviario a sezione composta: su piedritti verticali si imposta un arco a tutto sesto; il fondo alveo a monte è cementificato e presenta un salto di fondo all'imbocco dell'attraversamento. A valle dell'attraversamento è presente un tratto incanalato. |

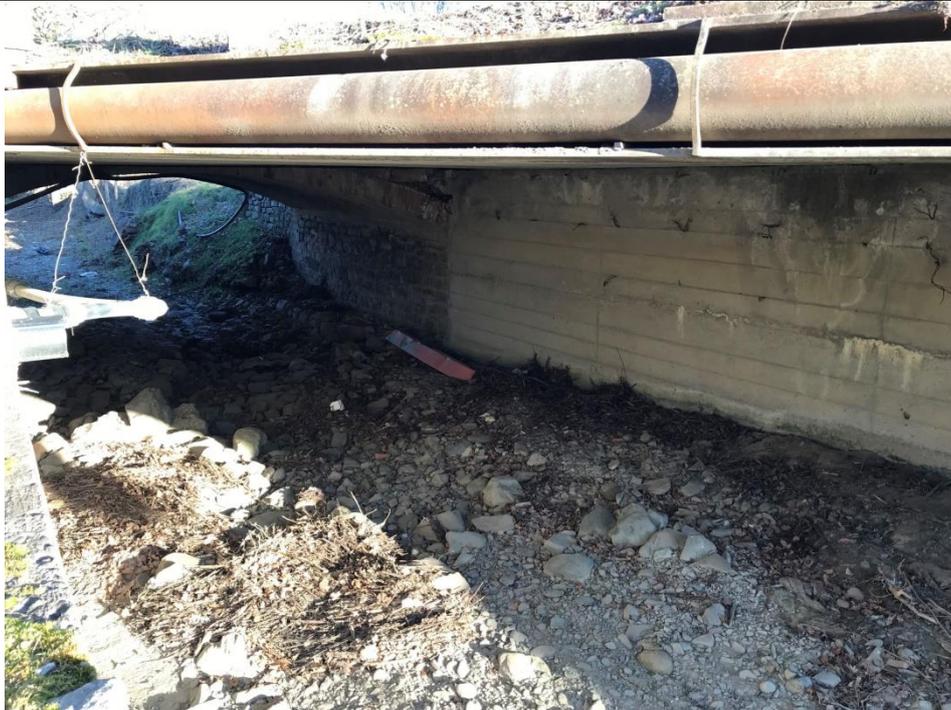
Sezione di monte

| Identificazione | |
|---|---|
| Descrizione | Attraversamento di sezione composta: piedritti verticali e volta ad arco ribassato in laterizi; nella sezione di monte il rivestimento in laterizi è crollato e la sezione ha forma rettangolare. |

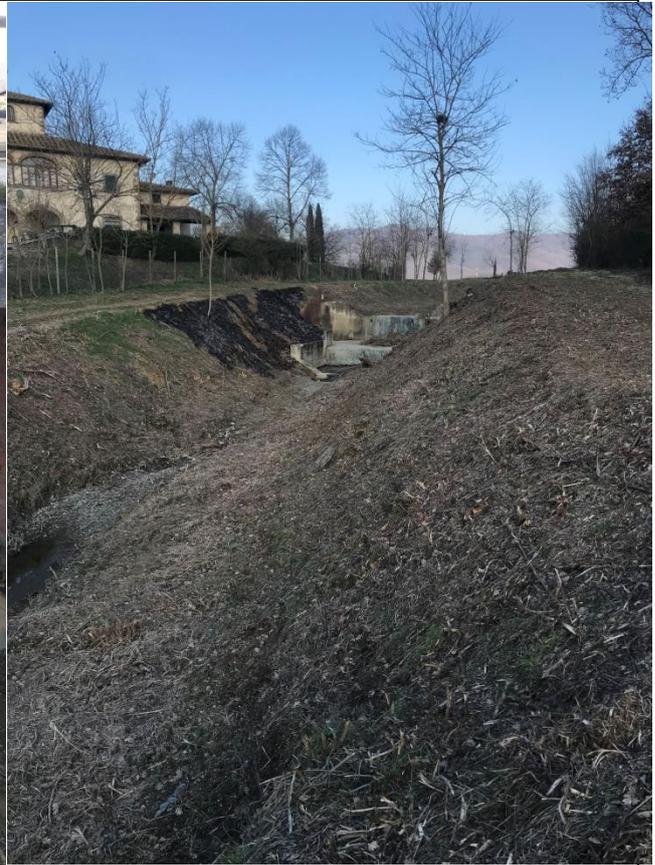
Alveo a monte con traversa

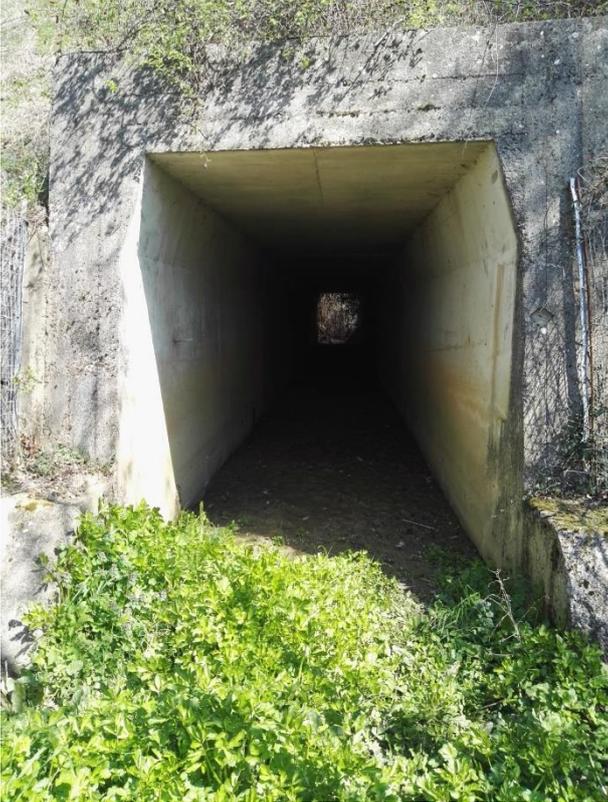
| Identificazione | |
|--|--|
| Descrizione | Attraversamento in cemento con sezione pressochè rettangolare della ferrovia |
| Vista d'insieme da valle del ponte | |

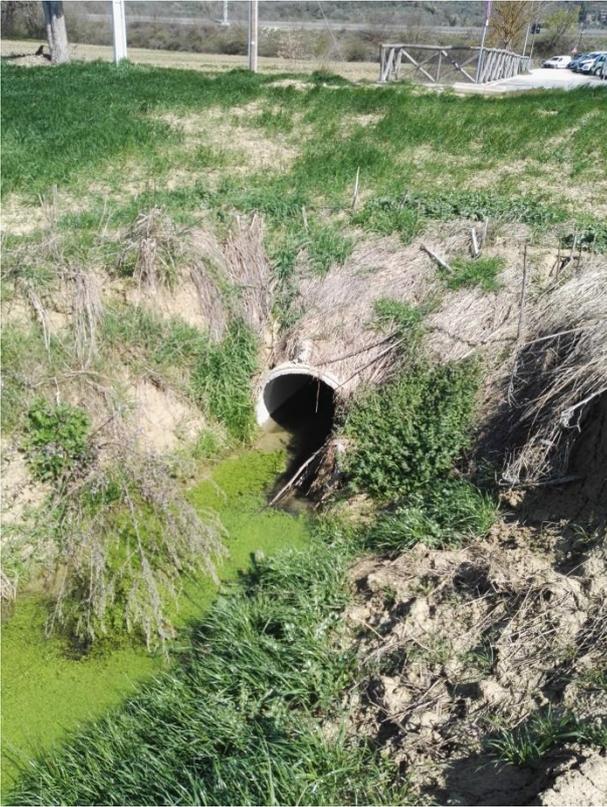
| Identificazione | |
|--|---|
| Descrizione | Attraversamento in cemento con sezione pressochè circolare della strada dell'impioanto AISA |
| Vista d'insieme da valle del ponte | |

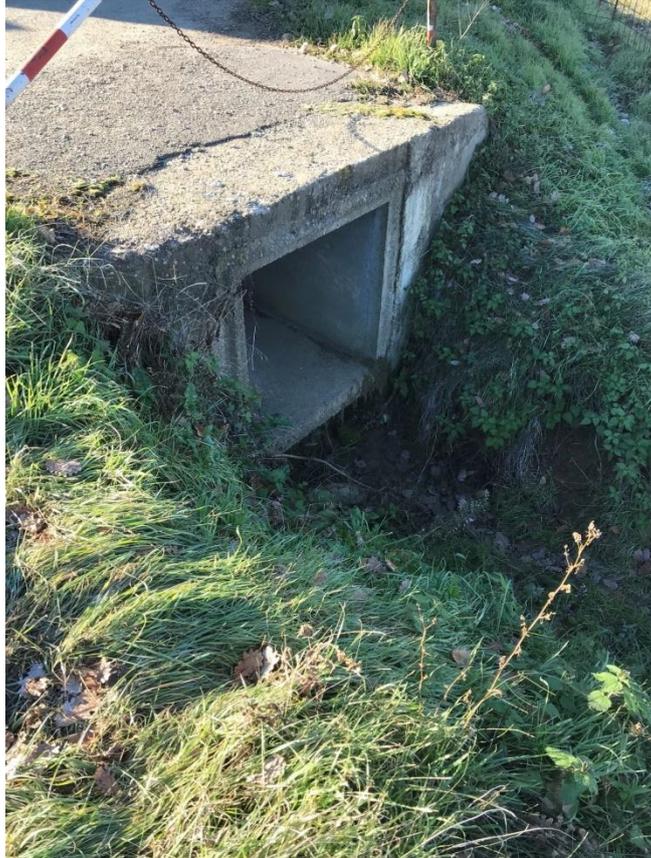
Sezione d'uscita

| Stato di manutenzione | Buona |

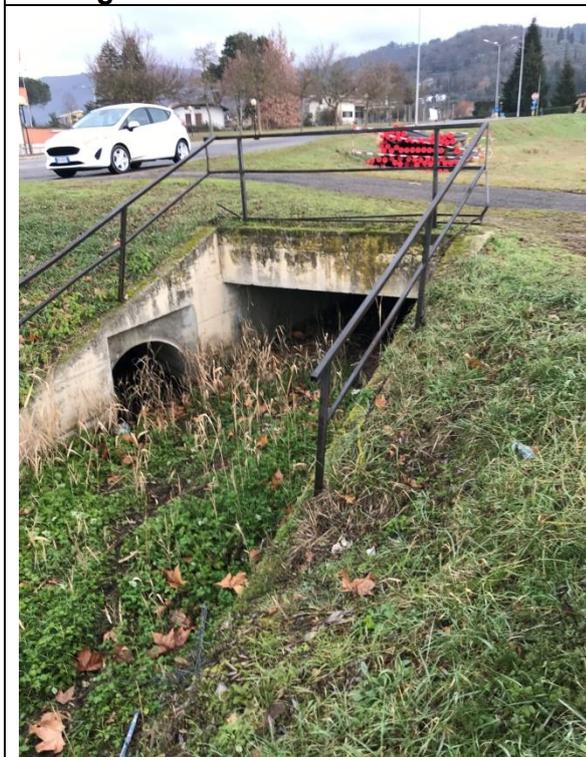
Sbocco tratto 3

| Stato di manutenzione | Media |

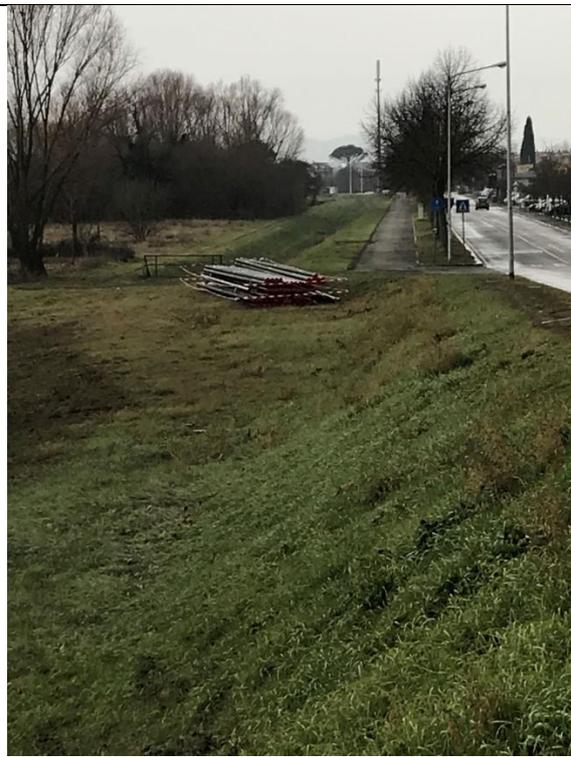
Panoramica canale a valle

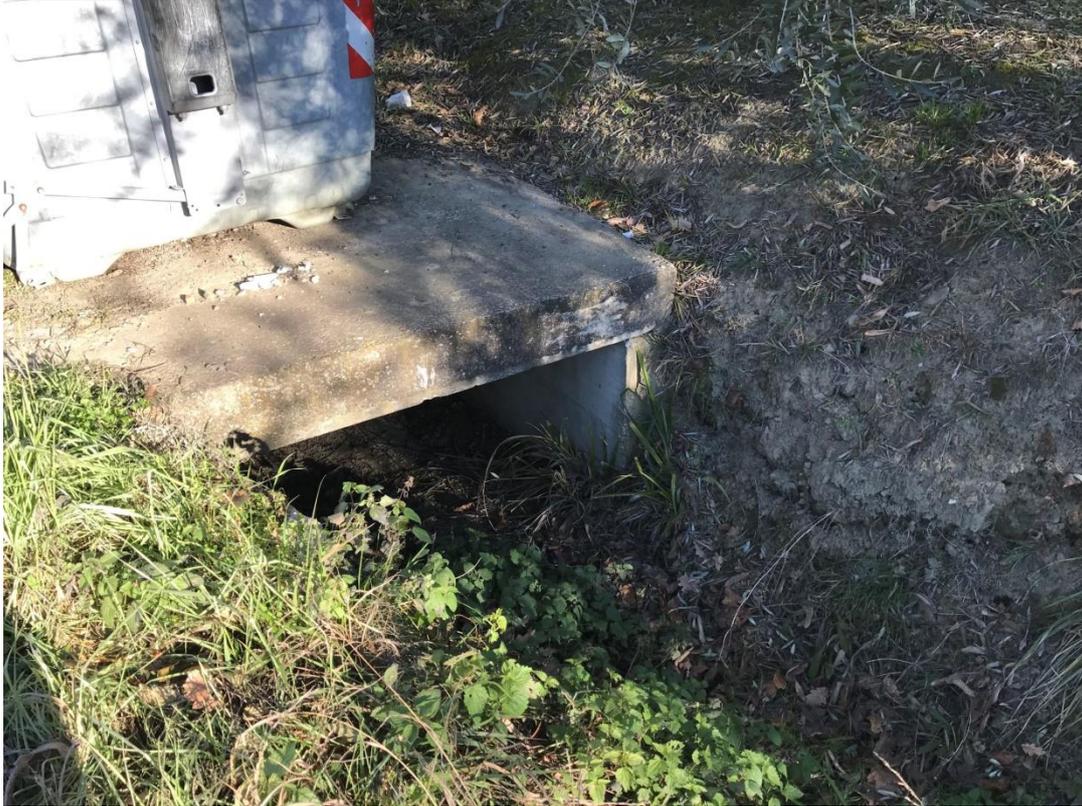
Sezione d'ingresso

| Stato di manutenzione | media |

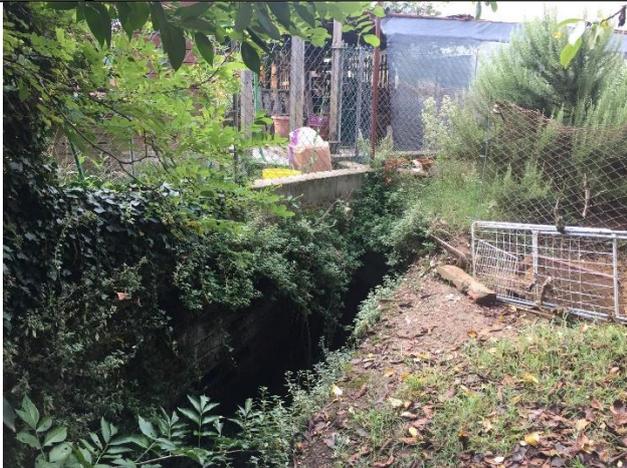
Imbocco Tratto 1

| Stato di manutenzione | Media |

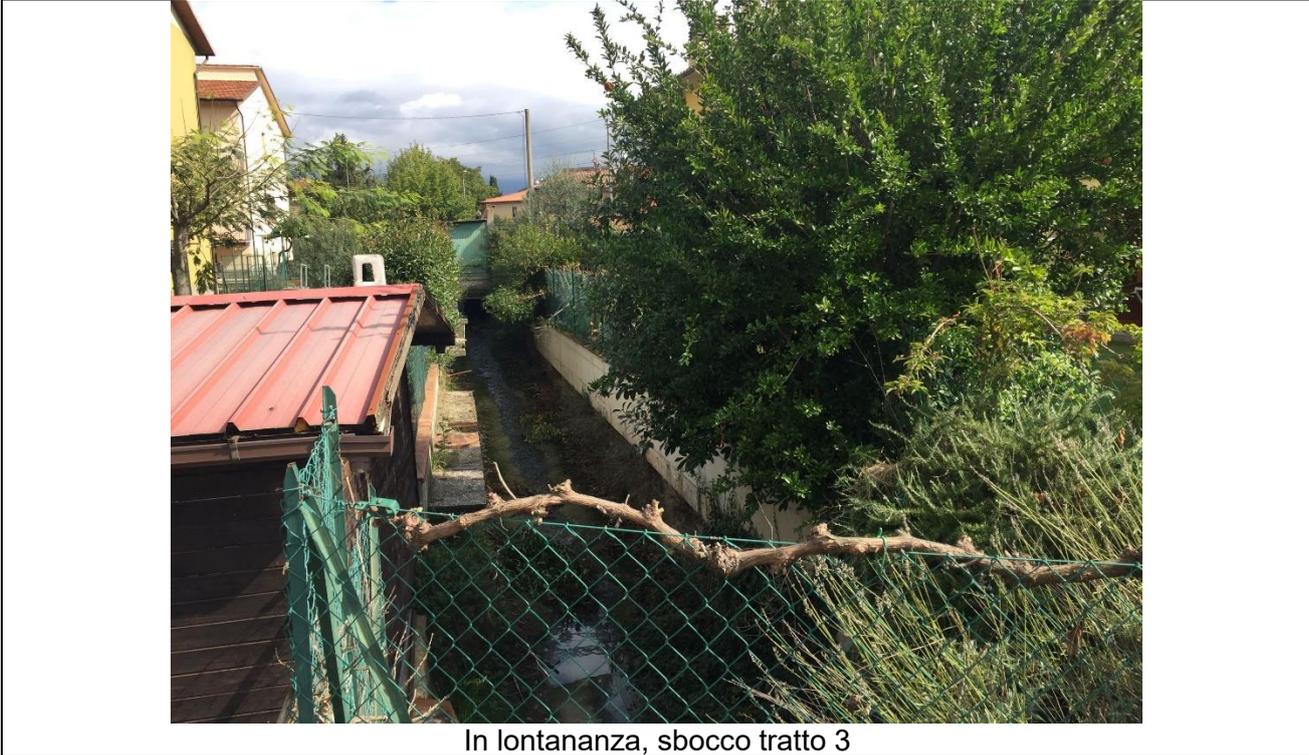
In lontananza, sbocco tratto 3

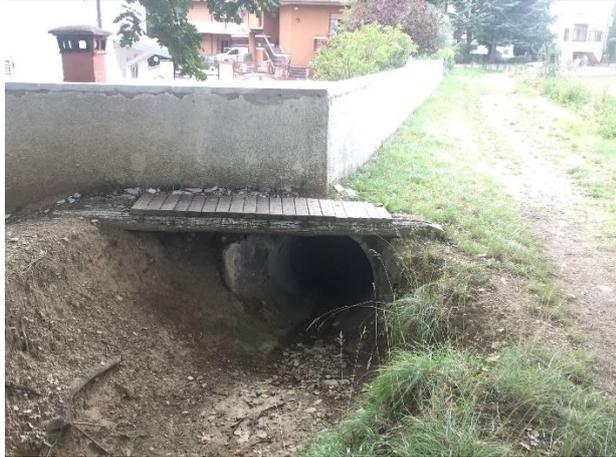
Imbocco

| Stato di manutenzione | Buona |

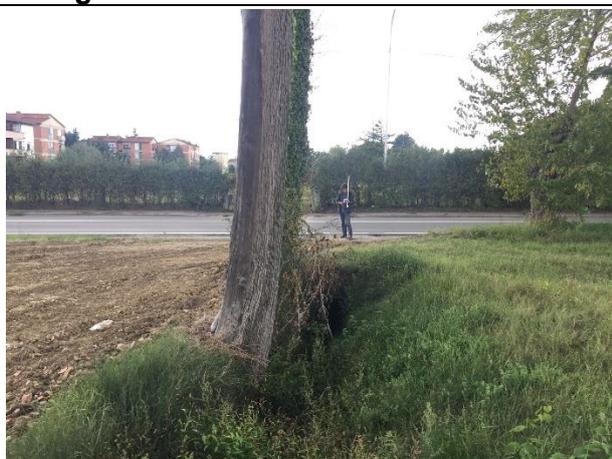
Imbocco 1

| Stato di manutenzione | Media |
